第IV章 総括

1. 外郭南門と南辺区画施設

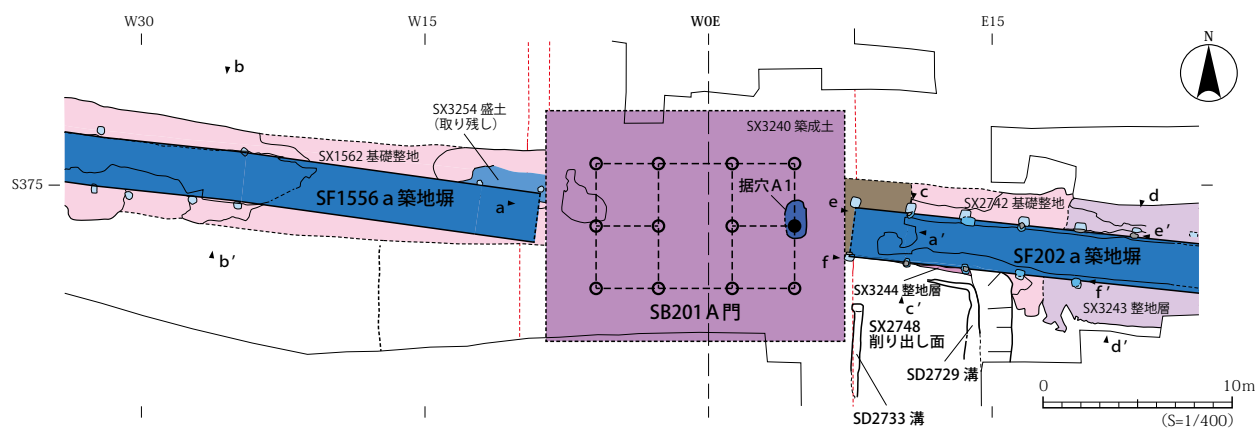
図版152 第II期南門構築工程5_基壇築成と礎石の据え付け

SX205・1551掘込地業上に基壇が築成され、門の礎石が据えられる。基壇積土(SX3240)は西部中央に若干残存するのみであるが、その規模は地業範囲に概ね等しいと考えられる。礎石はすべて失われており、検出した据穴は東妻で棟通りにあたる1箇所(据穴A1)のみである。この据穴の東西中心線とSF202a築地塀の中心線が交わる点に柱位置を設定し、第I期南門(SB2776)の推定規模と同規模の門を置くと、据穴A1から掘込地業東端までの距離と西妻から西端までの距離が一致し、門は基壇の東西中央(SX3250道路跡の中央)に位置する。従って、推定規模は妥当と考える。なお、この段階にSX205東側の削り取りを行った部分(SX3238の上部)もSX3239a整地層で埋め戻され、SX2742基礎整地と上面を合わせるかたちでSX3239

平面模式図

東西断面図(見通し合成)

した結果、基壇面の推定標高は12.4 mで、棟通りで見ると東肩は築地塀基礎とほぼ平坦、西肩は築地塀基礎より約0.8 m高くなる(図版152の断面模式図)。このことから、門東前面の削り出し(SX2748)は、東側基壇高の確保と西側へ傾斜する斜面に築成された門両脇のSF202 a・1556 a築地塀跡の基底位置を視覚的に揃えるために行われたと考えられる。

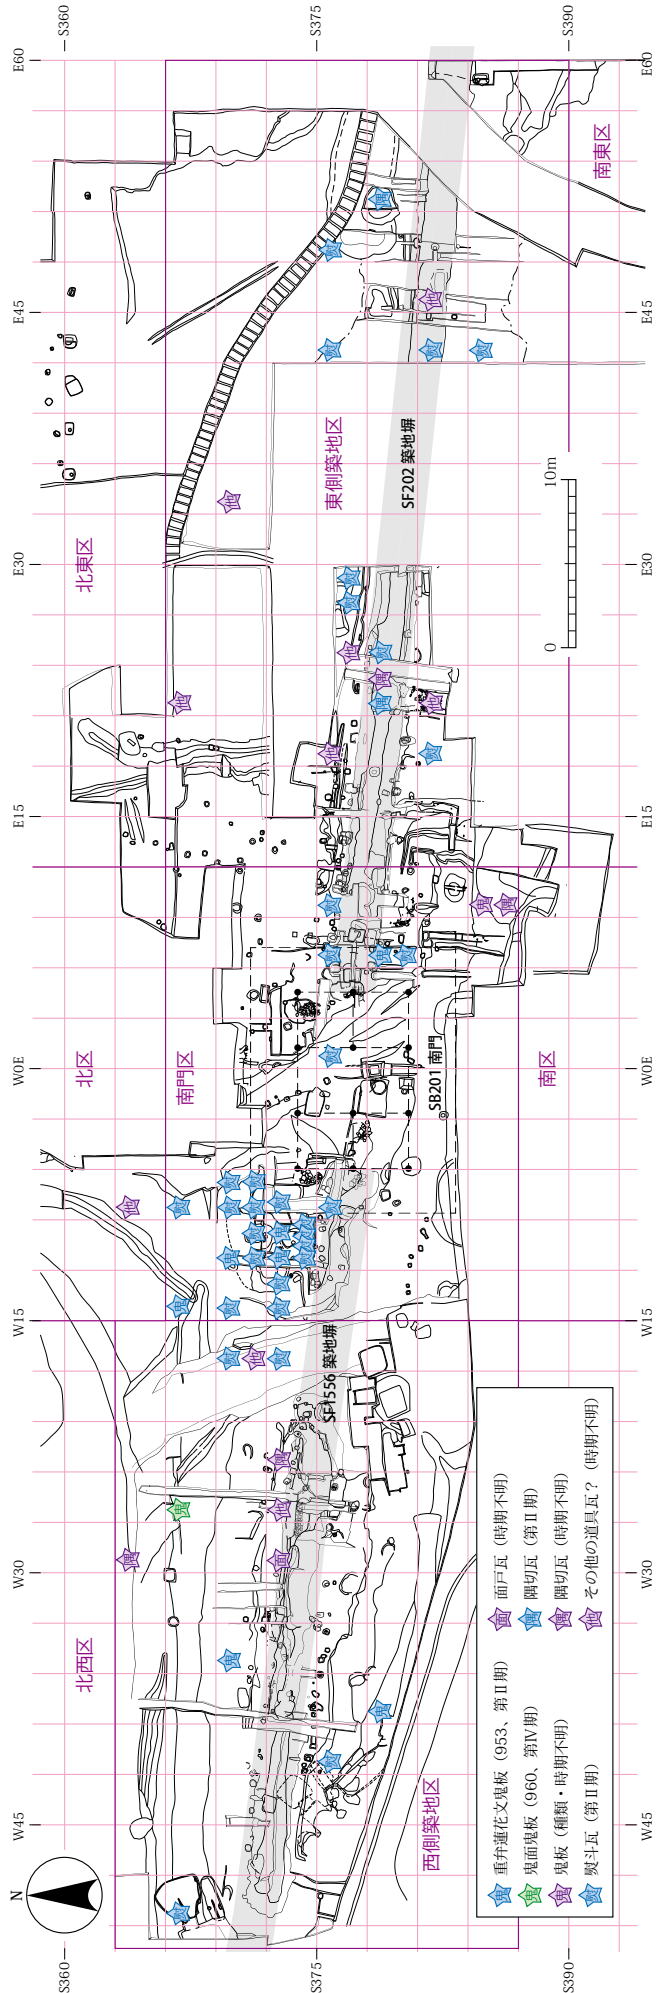
図版 166 南門地区_各種道具瓦の地点別出土状況

各道具瓦の地点別出土状況を示した図版 166 をみると、南門区に重弁蓮花文鬼板 953 の破片が 5 点あり、西側築地区でも 2 点が出土している。鬼板 953 については、これまでの出土資料がいずれも小破片のため形状や文様構成を明確に把握できていないが、文様要素や胎土・色調の特徴から第Ⅱ期のものとみられ、第Ⅱ期南門(SB201 A)に葺かれた鬼板と考えられる。なお、多賀城跡で出土している鬼板 953 の破片は合計 9 点で、そのうち 8 点が南門地区からの出土であり、残り 1 点は南門の 140 m 程西にあたる SF1556 築地塀南側の低湿地から出土している(『年報 1979』)。現在のところ、953 の出土地点は概ね外郭南門の周辺に限られる。

熨斗瓦は、南門区からⅠ類が 6 点(うちグリッド不明 1 点)、Ⅱ類が 16 点(うちグリッド不明 2 点)、類別不明が 1 点と合計 23 点が出土しており、出土量が多い。これらは最初から熨斗瓦として製作されたもので、一側面に焼成前の分割線が認められる。Ⅰ・Ⅱ類ともに第Ⅱ期の瓦群に属すると考えられ、SB201 A 南門に使用されたと判断される。また、東側築地区から

I類が2点とII類が6点、西側築地区からI類が2点とII類が3点出土しており、南門から離れた地点にも熨斗瓦の分布がみられる。SF202 a・1556 a築地塀でも使用されていた可能性がある。
