宮城県多賀城跡調査研究所年報 2009

# 多賀城跡

図版 1 第 81 次調査区 遠景写真

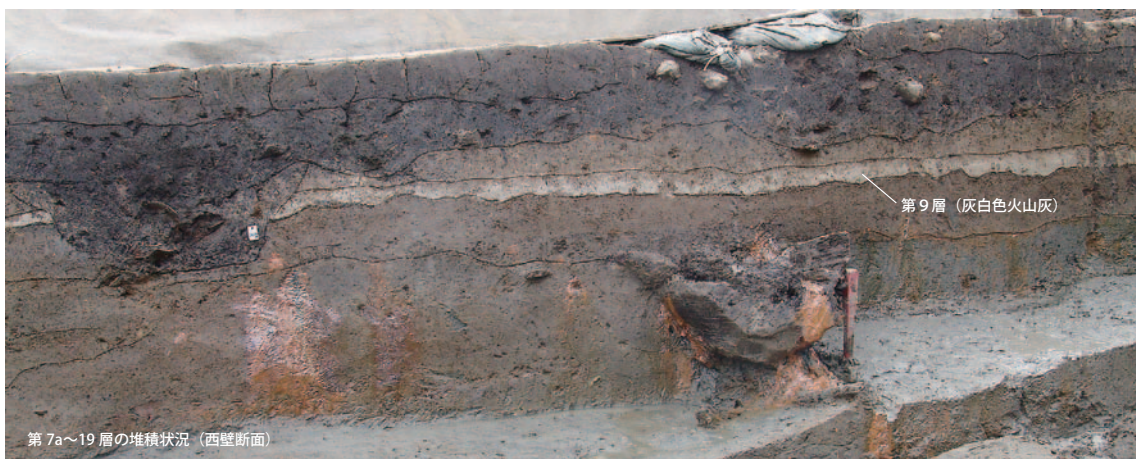
図版3 鴻ノ池地区 北・東・西壁断面

SX2959基礎地業
  SX2962盛土遺構、SA2960土留め施設、SA2961杭列
  SX2968盛土遺構、SA2967しがらみ
  SA2970杭列

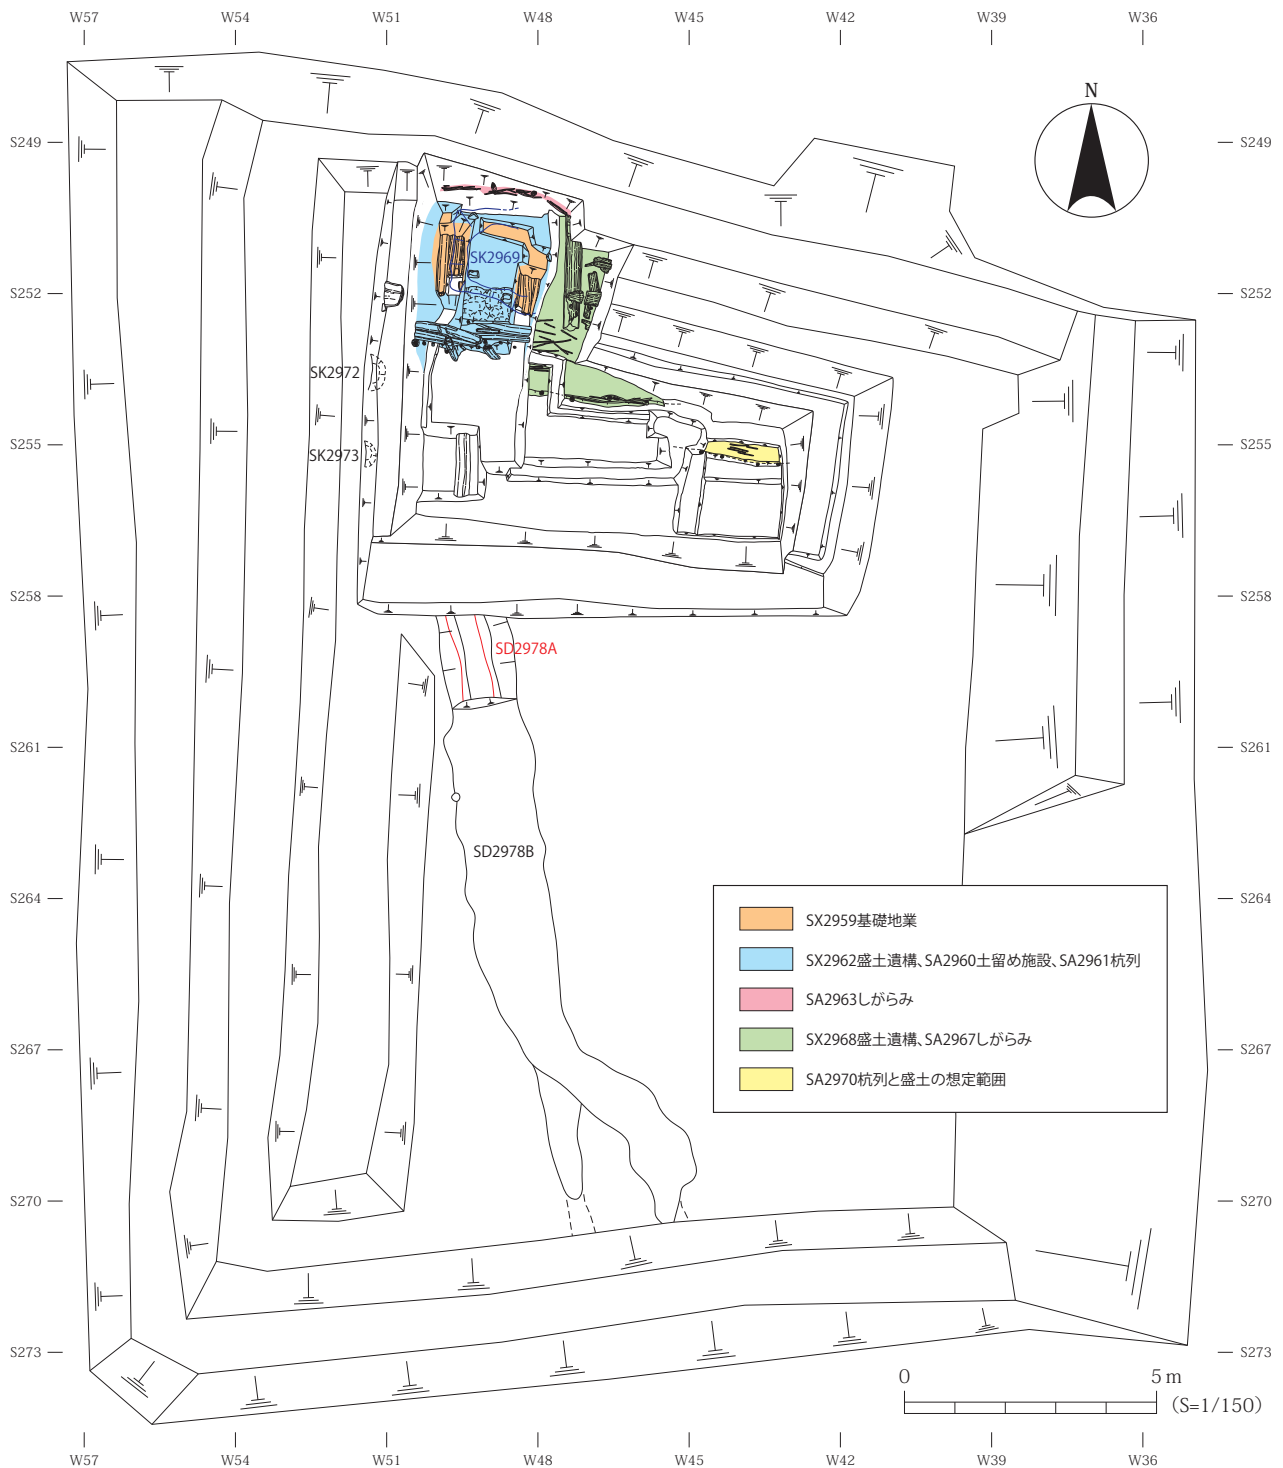
図版 4 鴻ノ池地区全体図

発見した遺構には、基礎地業 1、盛土遺構とその土留め施設 (しがらみ) 3、杭列 5、土壇 5、溝 3 などがあり、土器、瓦、土製品、木製品、木簡、金属製品および骨・貝・植物遺体などの自然遺物

が出土している。以下では、主な遺構とその出土遺物、基本層序の各層から出土した遺物について概要を説明する。なお、盛土遺構としがらみ、杭列は一連の護岸施設で、大きく4つに分けられることから、このまとまりごとに記載する。

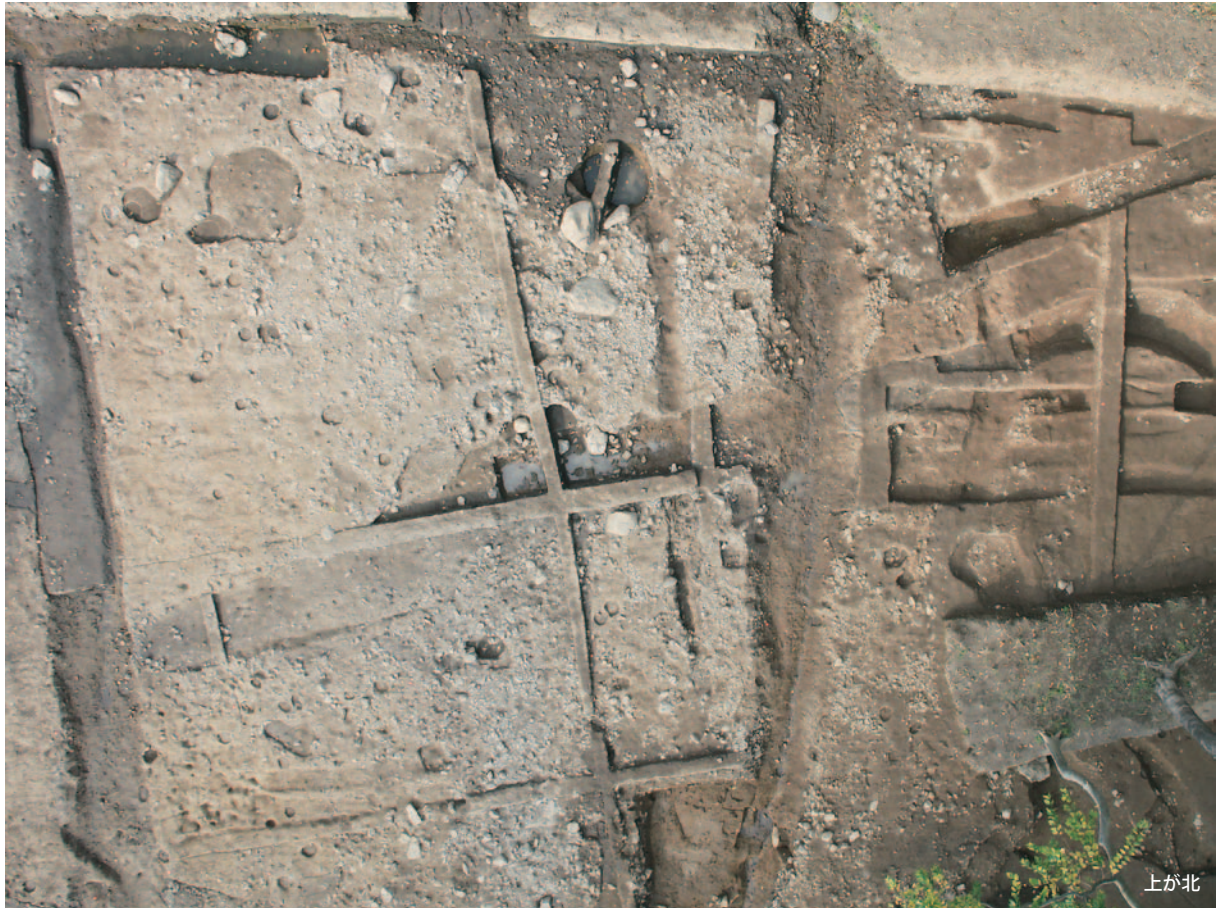
北東部の石敷面（南から）

石敷面の精査を行ったのは調査区の南北中央ベルトと北側の東西ベルトで区切られた北東部(S82～90、W75～81)のみである。敷石には主に径 5～15cm の礫が用いられ、瓦や須恵器甕の破片も少量使用されていた。その隙間には径 1～2cm の小礫が詰められており、径 1.0m 前後の大きな礫が頭を突き出すかたちで据えられた場所も数カ所確認している。石敷面には緩やかな起伏があり、全体として北から南へ傾斜している。調査区北壁際でみると東西の比高差は最も低い沢筋部分と最も高い西端で約 60cm あり、南側への傾斜角は約 5° である。また、精査した北東部では石敷に部分的な使用面の補修が行われているものの、明確な時期差は認められなかった。石敷面直上には北部中央では第Ⅳ層、それ以外の場所では第Ⅷ層が堆積しており、第Ⅷ層上には灰白色火山灰のブロックを含む第Ⅴ層の堆積が部分的に認められた。
