宮城県多賀城跡調査研究所年報 2010

多賀城跡

Ⅱ. 第 82 次調査

ふりがな	みやぎけんたがじょうあとちょうさけんきゅうしよねんぼう2010 たがじょうあと							
書名	宮城県多賀城跡調査研究所年報2010 多賀城跡							
副書名	多賀城跡―第82次調査―							
巻次	宮城県多賀城跡調査研究所年報2010							
シリーズ名	宮城県多賀城跡調査研究所年報							
シリーズ番号	2010							
編著者名	古川一明・三好壯明・三好秀樹							
編集機関	宮城県多賀城跡調査研究所							
所在地	〒985-0862 宮城県多賀城市高崎1丁目22-1 TEL 022-368-0102 FAX 022-368-0104							
発行年月日	20110325							
ふりがな 所収遺跡名	ふりがな 所在地	コード		北緯 ° ' "	東経 ° ' "	調査期間	調査面積	調査原因
		市町村	遺跡 番号					
特別史跡 たがじょうあと 多賀城跡	みやぎけんたがじょうし 宮城県多賀城市 いちかわ うきしま 市川・浮島	04209	004	38 °	140 °	2010年5月12日) 2010年11月22日	580 m ²	調査計画 に基づく 学術調査
				18 '	59 '			
所収遺跡名	種別	主な時代	主な遺構		主な遺物		特記事項	
特別史跡 多賀城跡 第82次調査	国府/ 城柵	奈良・平安	<ul style="list-style-type: none"> ・八脚門跡 ・櫓状建物跡 ・礎石式建物跡 ・築地堀跡 ・平場跡 ・整地層 ・石敷遺構 ・土壇 ・溝 		<ul style="list-style-type: none"> 土師器 須恵器 須恵系土器 白磁 青磁 青白磁 緑釉陶器 灰釉陶器 褐釉陶器 手捏かわらけ 中近世陶器 瓦質土器 軒丸瓦・軒平瓦 丸瓦・平瓦 熨斗瓦 石製品 石器 		<ul style="list-style-type: none"> ・外郭東辺の中央付近で掘立式の八脚門跡を新たに発見 ・奈良時代の櫓状建物跡を確認 ・11世紀後半頃の土器埋納土壇を発見 	
要約	<p>第82次調査では、奈良時代の外郭東辺中央部を対象とした発掘調査を実施し、新たに掘立式の八脚門跡を発見した。また、これに取り付くと推定される築地堀跡や更に新しい櫓状建物跡の存在も確認している。これらの遺構はいずれも多賀城政庁跡遺構期の第Ⅲ-1期以前のもので、2時期の変遷があり、政庁跡遺構期の第Ⅰ・Ⅱ期に対応する可能性が高い。</p> <p>本調査の結果、奈良時代の外郭東辺中央部の位置が確定し、この場所での外郭施設の変遷が明らかになるなど、外郭施設の実態解明に向けて新たな知見が得られた

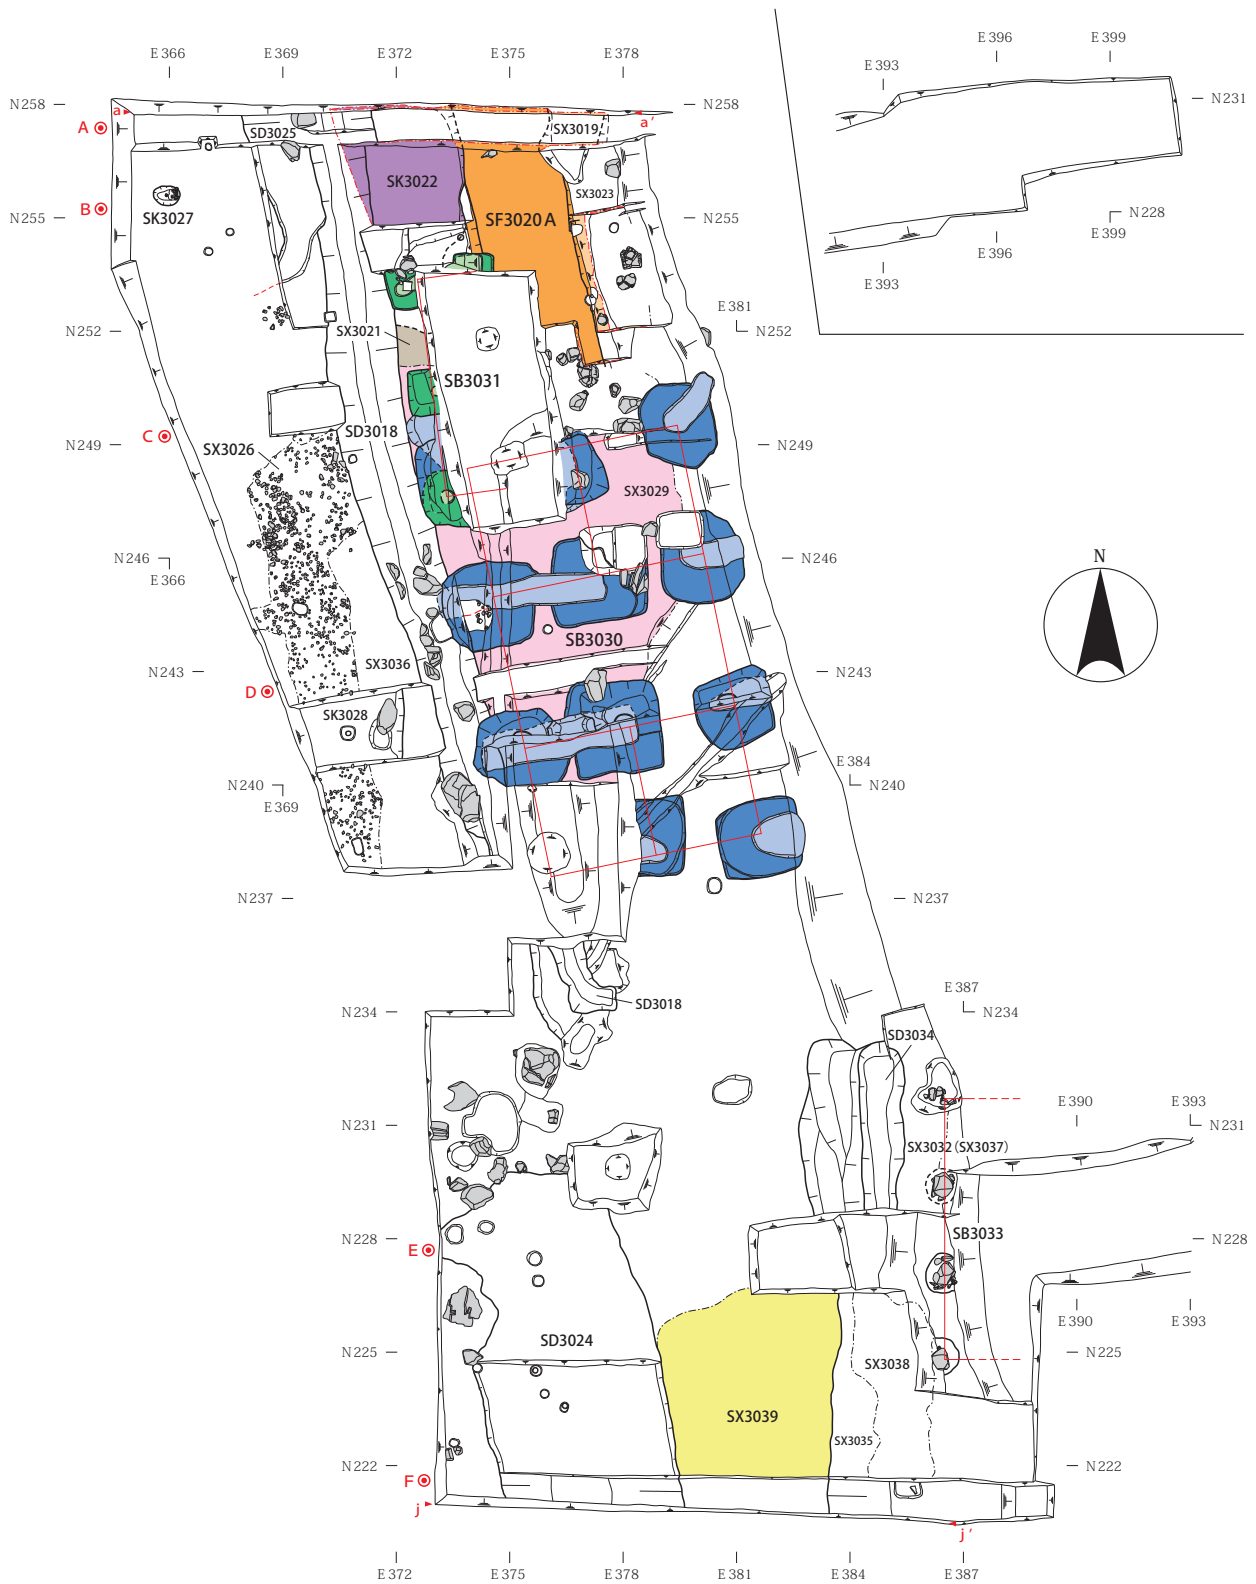
図版 6 第 82 次調査区全体図

発見した遺構には、築地塀跡1、門跡1、櫓状建物跡1、礎石建物跡1、石敷遺構1、土壌3、溝4、平場跡1、整地層6、ピットなどがある。主な遺構は、外郭東辺の区画施設に関係するもの、平場跡とそれに伴うもの、石敷遺構、土壌、溝に大別される。

- SX3019整地層 (築地基礎整地)
- SF3020 A 築地堀跡 (築地本体)
- SX3029整地層
- SB3030門跡の柱穴
- SB3030門跡の柱抜取穴

- SX3021整地層
- SB3031櫓状建物跡の柱穴
- SB3031櫓状建物跡の柱痕跡・抜取穴
- SK3022土壌
- SX3039整地層

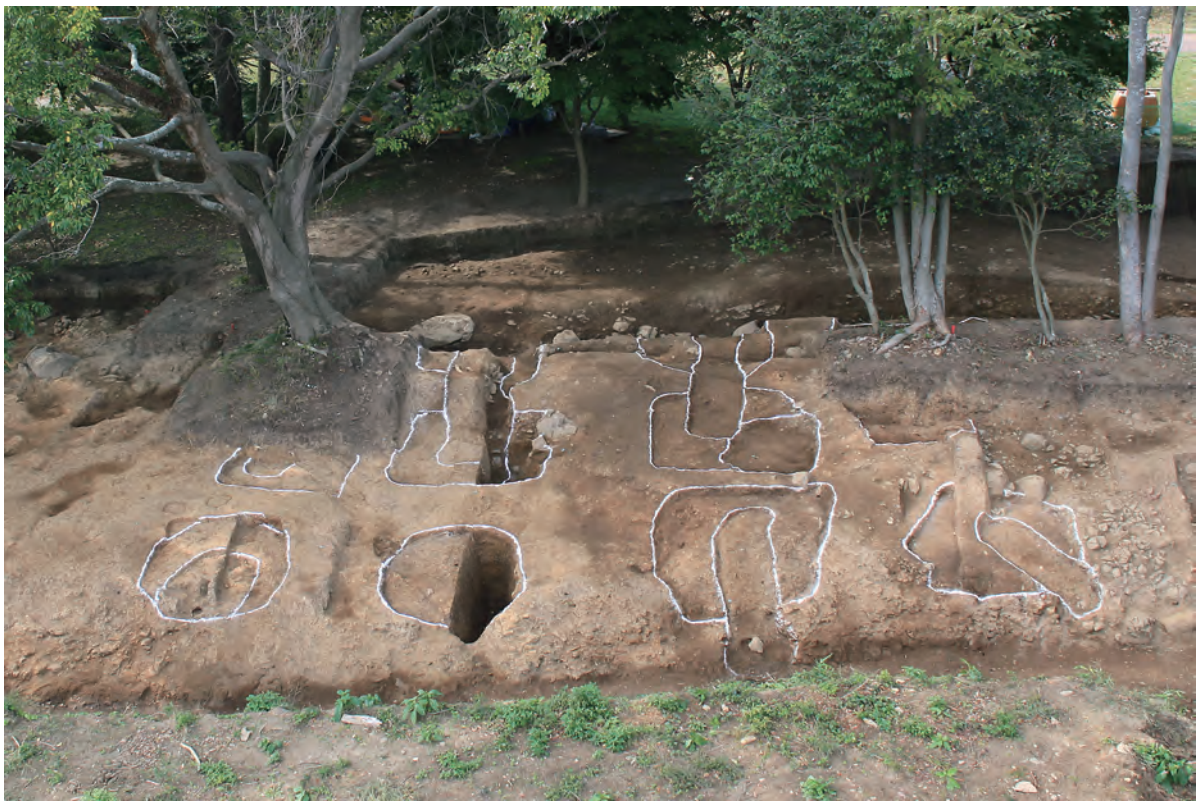
図版 8 SB3030 門跡_写真

調査区中央部に位置する南北3間、東西2間の掘立柱八脚門である。門の南東部は地山面（第VI層上）で、それ以外はSX3029 整地層上で検出している。この八脚門棟通りの方向は、南北の発掘基準線に対して北で西へ約12°振れている。SB3031 檜状建物跡、SD3018 溝より古く、SX3029 整地層より新しい。

南西隅以外の柱穴を確認しており、そのすべてに柱抜取穴が伴う。断ち割った柱穴では、抜取穴下の掘方底面に柱の押圧痕が残るもの（P 7～9）がある。これを参考に柱位置を推定すると、桁行総長は約10.5 mで柱間が中央間約3.9 m、両脇間約3.3 m、また梁行総長は約5.4 mで、柱間が約2.7 m等間と考えられる。

SB3030 門跡（東から）

SB3030 門跡（南東から）

SB3030 門跡（南から）

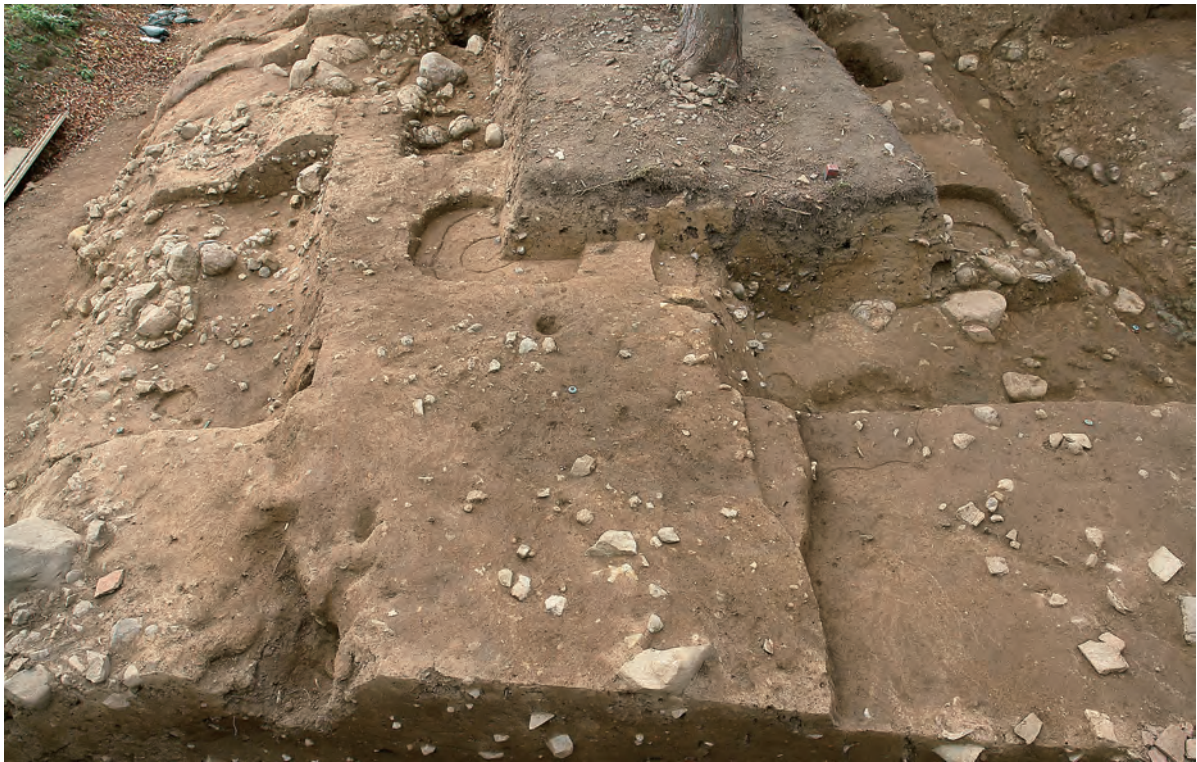
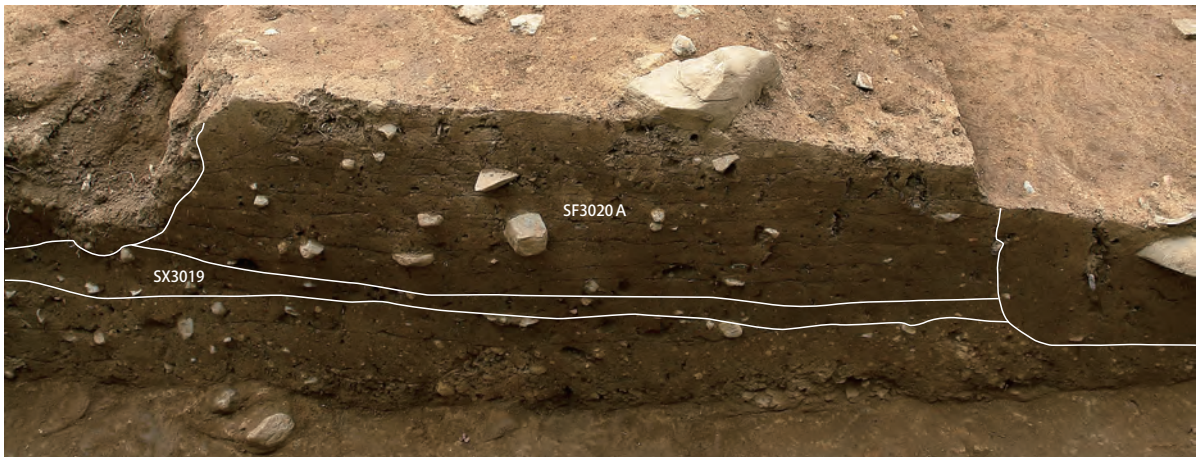
図版 14 SF3020A 築地堀跡・SX3019 整地層 _ 写真

SF3020A 築地堀跡 (北から)

SF3020A 築地堀跡・SX3019 整地層 _ 北端部の東西断面 (b'-b、北から)

SF3020A_ 築地本体東側の状況 (北東から)

SF3020A・SX3019_ 東西断面の東半部拡大 (b'-b、北西から)

SF3020A _ 調査区北側の状況 (南から)

SF3020A・SX3019_ 調査区北壁の東西断面 (a-a'、南西から)

築地塼本体の構築に際しては、斜面上方にあたる南西側を削り取り、更に東西幅約 6.0 m の範囲で盛土整地 (SX3019) を行って基礎となる平坦面を造成している。SX3019 整地層の厚さは 10 ~ 20 cm で、炭化物粒や小礫を含むにぶい黄褐色～暗褐色のシルトからなり、南東部では小礫の含有量が多い。

築地塼本体は SX3019 整地層のほぼ中央に基底幅約 2.7 m で版築されている。沢地に向かって低くなる調査区の北側ほど残りが良く、北端での残存高は 60cm ある。積土の版築層は 5 ~ 15cm を単位としており、褐色シルトと暗褐色シルトを主体とする層が互層をなしている。積手の違いを検出することはできなかった。本体の東西両側裾部には崩壊土層が堆積しており、厚さは 15 ~ 40cm で、締まりのない褐色シルト層である。なお、調査区北端部では築地塼本体の西肩から西側が SK3022 土壌の掘り込みによって大きく削り取られており、崩壊土は残存しない。

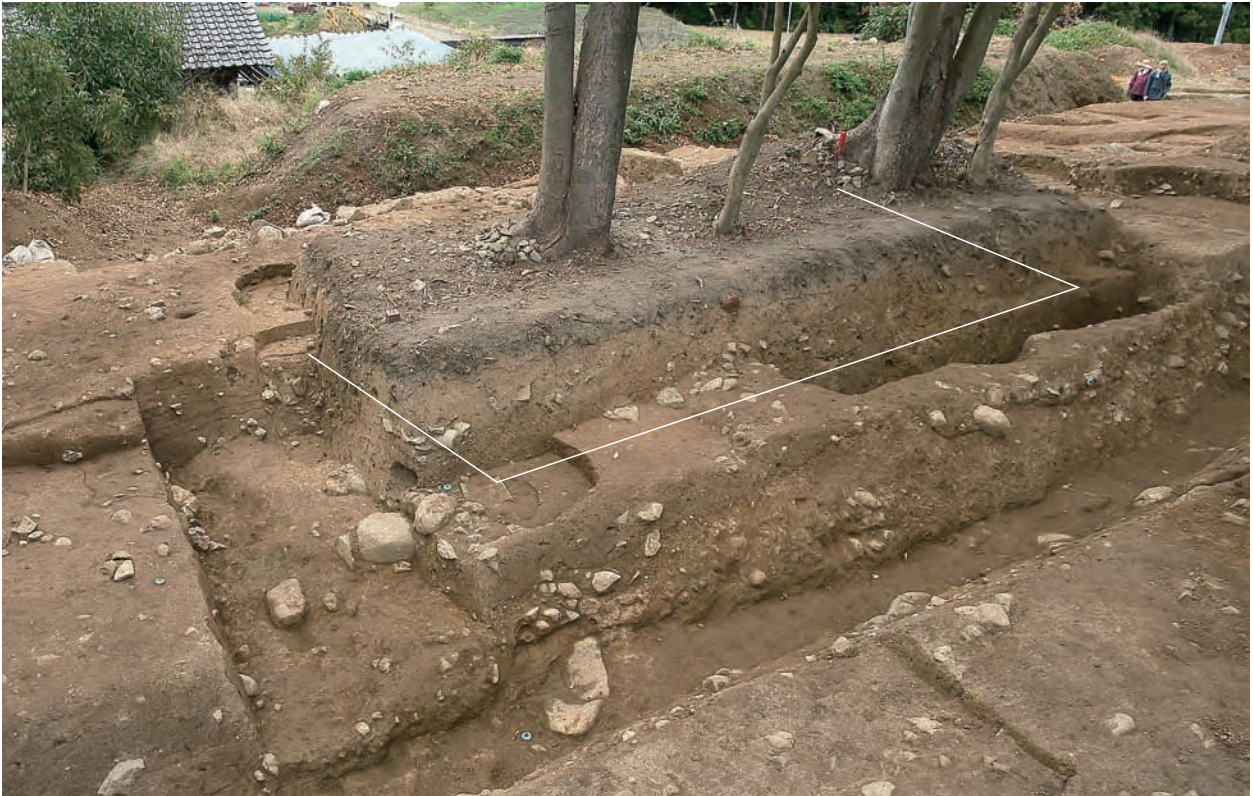
調査区北部の中央に位置する南北 2 間、東西 1 間以上の掘立柱建物跡で、西側柱列と北妻の西端から 1 間目の合計 4 個の柱穴を検出している。北妻の柱穴は SF3020 A 築地塼本体の西側を嵩上げた SX3021 整地層上で、それ以外の柱穴は SX3029 整地層上で確認した。その方向は、西側柱列でみると南北の発掘基準線に対して北で西へ約 8° 振れている。SK3022 土壌、SD3018 溝より古く、SB3030 門跡、SF3020 A 築地塼跡、SX3019・3021・3029 整地層、SD3025 溝より新しい。

本建物の配置をみると、SB3030 門跡と西側柱列の柱筋を概ね揃え、南妻はその北妻と直に重複しており、門を撤去した直ぐ北側に建てられていることがわかる。また、西側柱列は嵩上げ以前の SF3020 A 築地塼本体に平行して 2 m 程内側に並び、西端から 1 間目の柱穴はその西肩部分を壊して掘り込まれている。嵩上げ後にも概ね同じ位置で SF3020B 築地塼本体が築成されたと推定されることから、本建物はその本体に内側から寄せ掛けるかたちで付設された櫓となる可能性がある。

SB3031 檜状建物跡（北西から）

SB3031 檜状建物跡（北から）

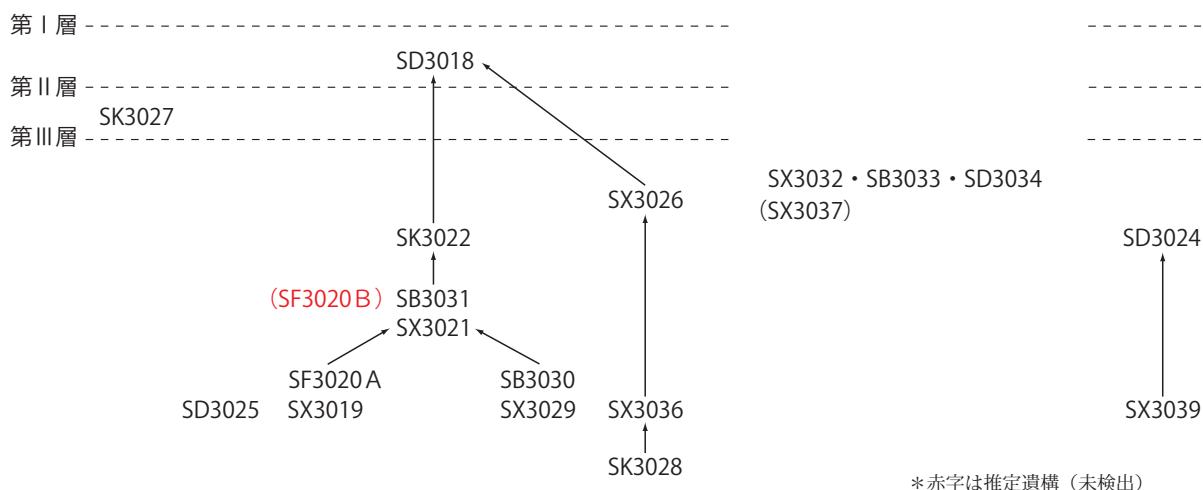
図版 39 基本層序と主要遺構の重複関係

図版 39 は今回検出した主要遺構の重複と基本層序との関係を示したものである。東辺の外郭施設には SB3030 門跡、SF3020 A・B 築地塀跡、SB3031 櫓状建物跡があり、これらの構築に係わるものとして SX3019・3021・3029・3036・3039 整地層がある。いずれの遺構も火災に遭った痕跡は認められない。

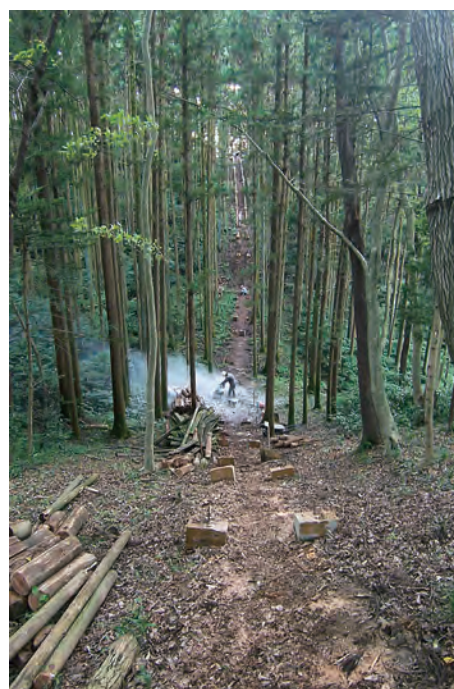
木道撤去・除伐

北辺築地塀跡を横切る腐朽・き損の進んだ木製のオーバーデッキ 2 基を撤去し、遺構保護のため、盛土整形後①と同様の枕木部材による階段を設置した。
