宮城県多賀城跡調査研究所年報 2011

多賀城跡

宮城県多賀城跡調査研究所

Ⅲ. 第 83 次調査

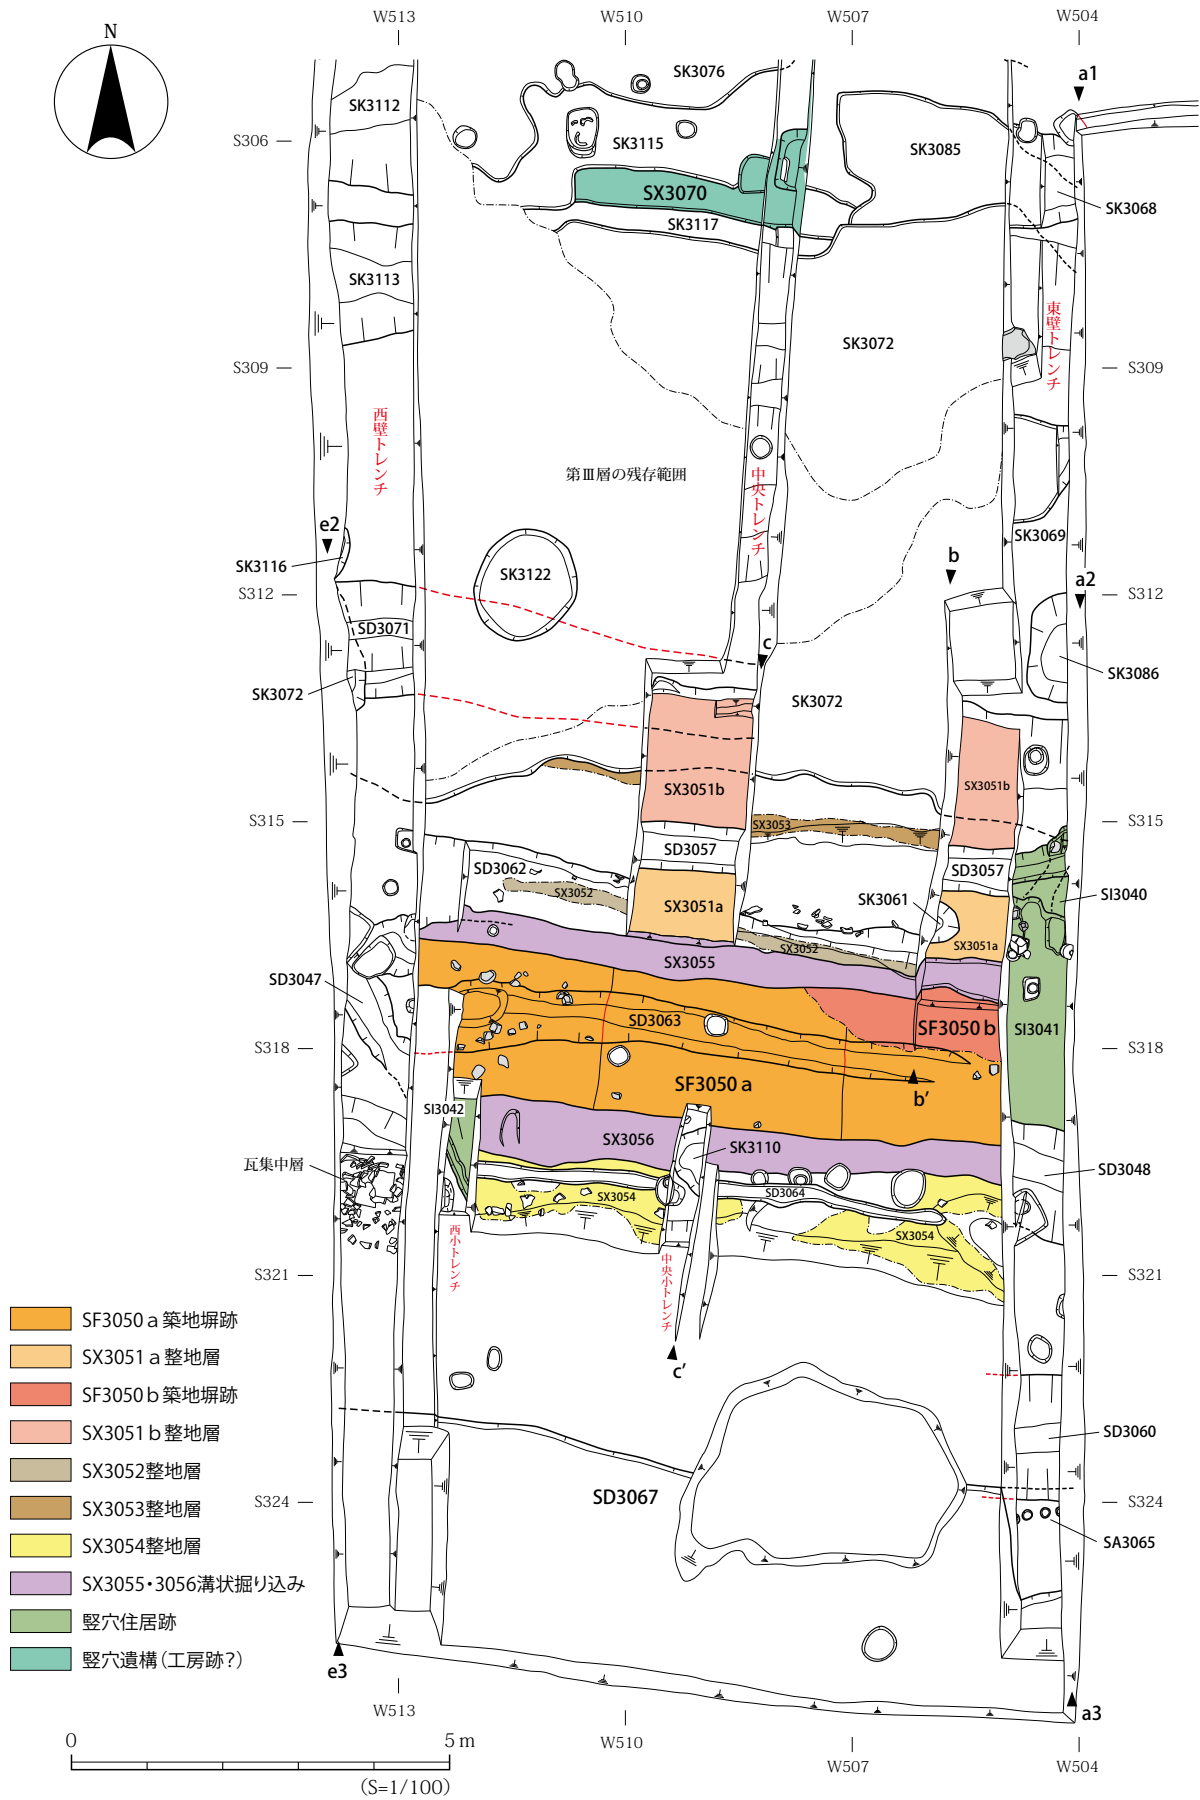
図版6 第83次調査区_分割図(南部)

調査区南部を精査した結果、東西方向に延びる SF3050 a 築地塀跡とその基礎整地である SX3049 整地層、北側（城内側）の犬走りとみられる SX3051 a 整地層を検出した。また、SF3050 a の上部を削り取って新たに SF3050 b 築地塀跡を積み直したとみられる版築土、築地塀の北側を嵩上げした SX3051 b・3052・3053 整地層とその上面から掘り込まれた SD3057・3058・3071 溝、南側を嵩上げた SX3054 整地層を検出し、築地本体の南北両肩を壊すかたちで東西に延びる SX3055・3056 溝状掘り込みを確認している。これらの遺構の存在から築地塀が修築や改築を繰り返しながら長期間に渡って維持されていたことが窺われるが、後世の削平が著しく、明確に確認できた築地本体は 1 時期（SF3050 a）のみである。

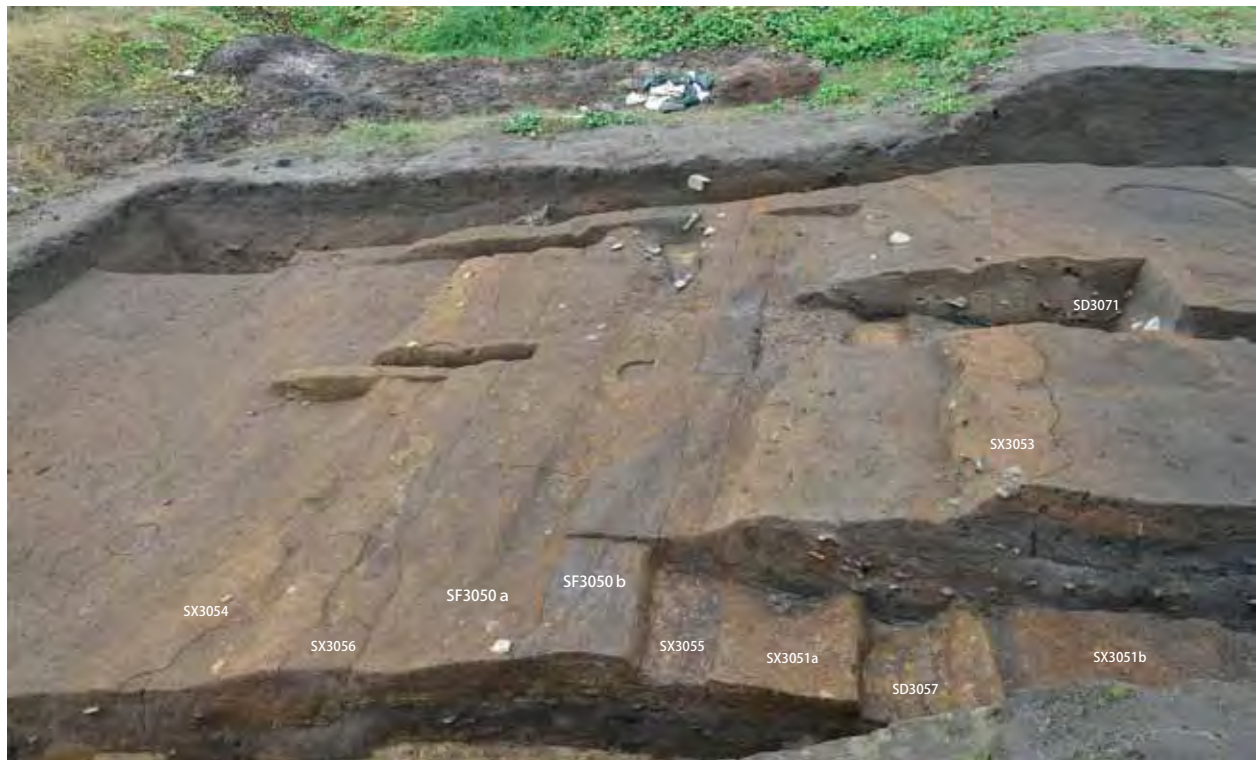
外郭南辺の区画施設（東から）

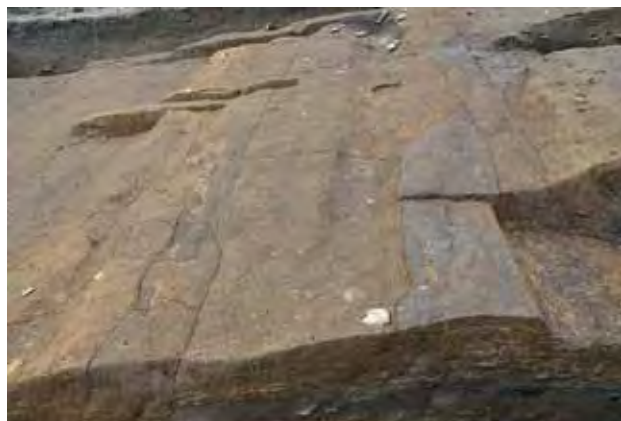
SF3050 a・b（東から）

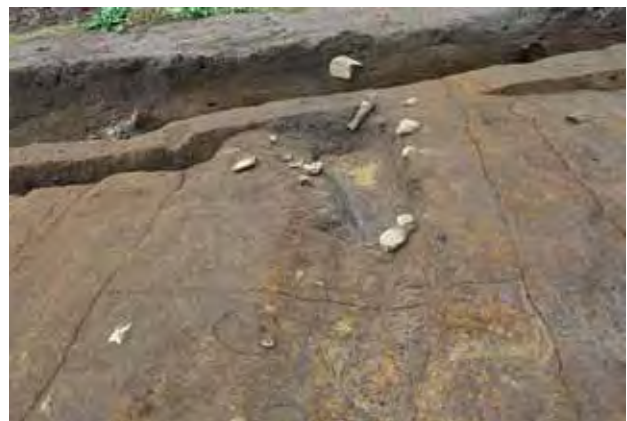
SF3050 aの積手の違い（W510 付近、東から）

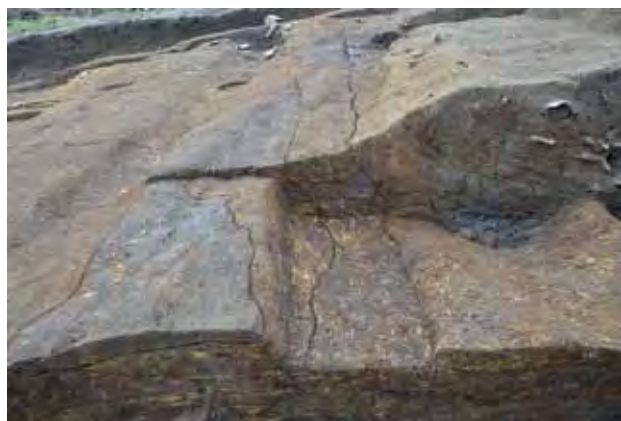
SF3050 a・bと SX3055（東から）

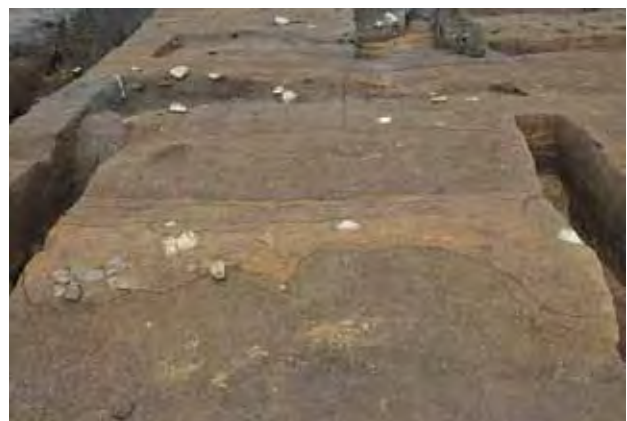
SX3054 西半部の状況（南から）

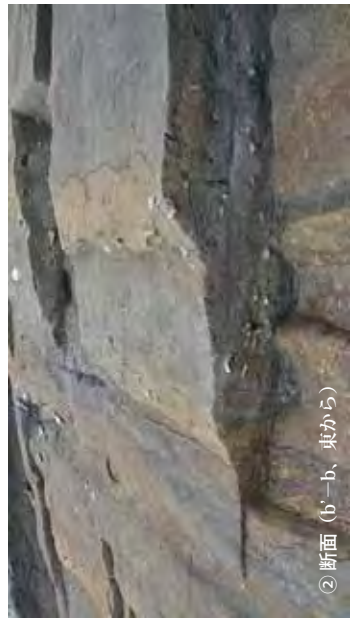
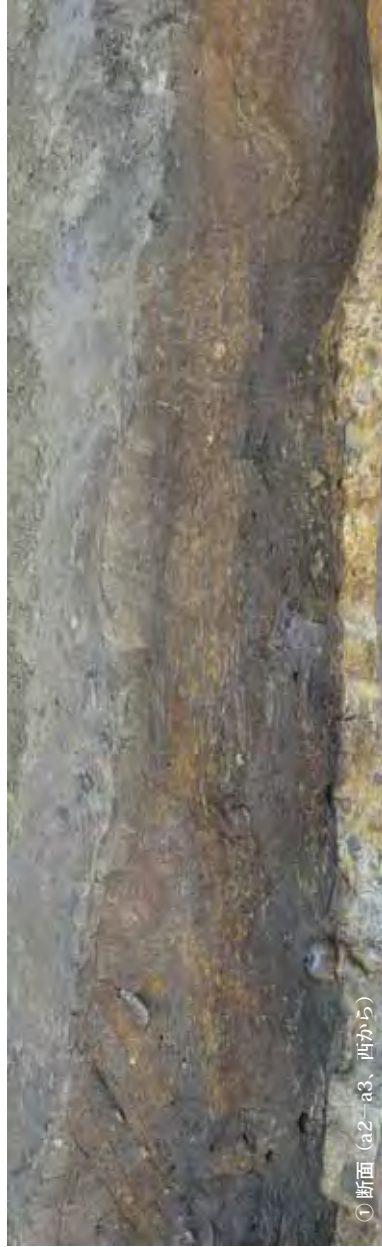
図版 8 東壁トレンチ断面_SF3050 築地垣跡周辺

① 東壁トレンチの東壁 (調査区東壁) 南半部 南北断面

② 東壁トレンチ拡張部の西壁 南北断面

② 断面 (b'-b, 東から)

① 断面 (a2-a3, 西から)

SF3050 bの北側では、SX3051 b上に築地崩壊土と周辺から流入した砂や暗褐～黒褐色シルトが混じり合った状態で堆積している。また、東壁トレンチ東壁断面で確認したSX3051a上に堆積する黄褐～褐色土ブロックを多量に含む褐灰色シルト層（図版8の断面①のb層）はSF3050 b期の築地崩壊土とみられる。南側については、前述の通り崩壊土層の詳細な帰属を捉えることができない。

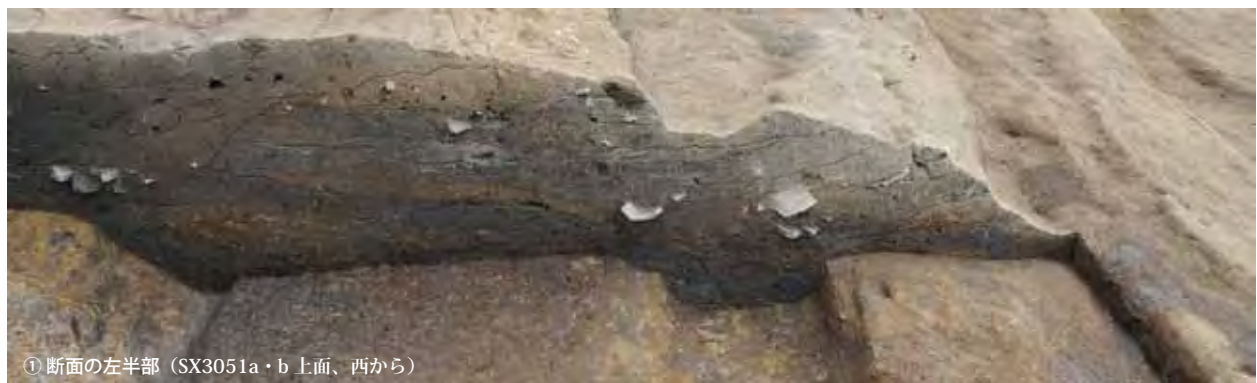
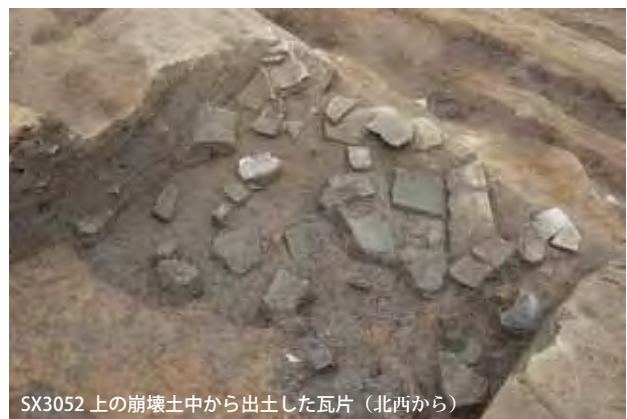
図版 10 中央・中央小トレンチ断面_SF3050 築地堀跡周辺

SX3052 整地層上を0.4 m前後嵩上げしたSX3053 整地層を表土(第Ⅰb層)直下で検出した。この整地層は北側をSK3072土壌に壊され、南側を後世の削平で失った結果、南北幅0.6～1.5 mで東西方向に延びている。また、このSX3053北側のSK3072下では東西方向に延びるSD3071溝が検出されており、中央トレンチの断面観察(図版10の断面①)によると、SD3071はSX3053上か

ら掘り込まれている。このような状況は下層にみられる整地層と溝の関係と共通しており、同様に嵩上げに伴って新たに築成されたSF3050 d 築地堀跡の存在が想定される。SF3050 dが存在する場合、SD3071の位置がSD3057・3058よりも北へ2.0 m程移動していることから、築地本体もやや北側へずれた位置に構築されていた可能性がある。

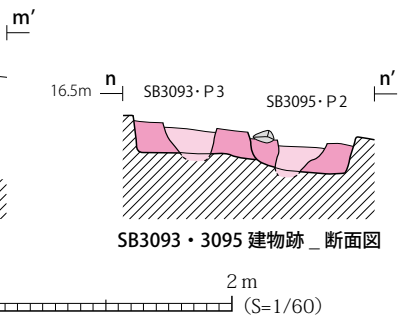
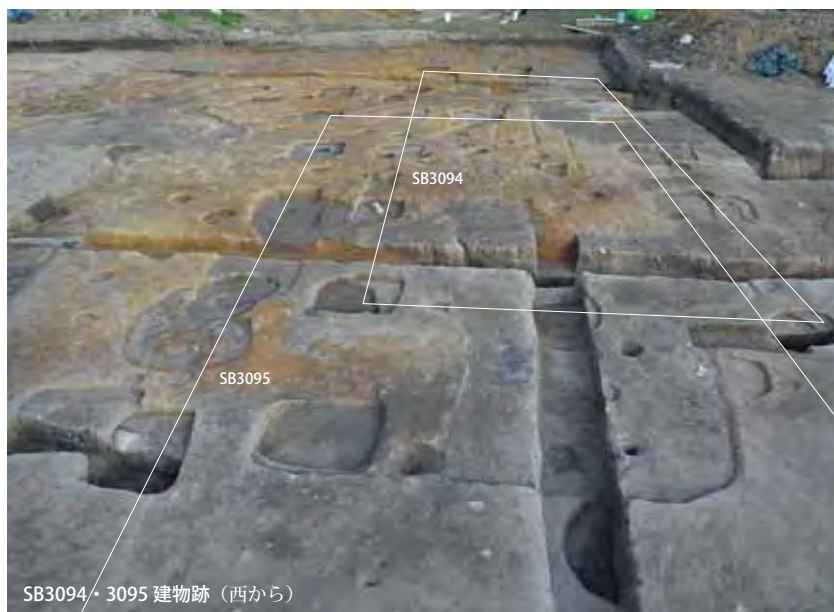
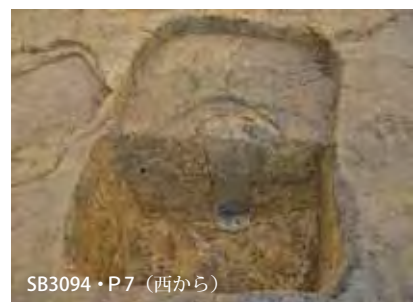
図版 18 SB3093~3095 建物跡

調査区中央部に位置する東西 5 間、南北 2 間の東西棟掘立柱建物跡である。西壁トレンチの掘削により失われたとみられる西妻の柱穴 2 個（北から 1 間目と南西隅）と南側柱列の西から 1 間目以外の柱穴計 11 個を検出している。本建物では、北・南側柱列両端の柱穴（四隅の柱穴）の位置が他の柱穴よりやや外側へずれる特徴が看取され、この特徴から西妻の柱穴 2 個を欠くものの、東西 5 間の建物と判断した。確認面は SK3073・3074・3076・3083・3084・3121 土壌の堆積土上面もしくは、第Ⅳ層上面、地山面である。建物の方向は、ほぼ発掘基準線に一致する。SK3078 土壌より古く、SB3094 建物跡、SI3044 住居跡、SK3073・3074・3075・3076・3077・3083・3084・3121 土壌、SD3080 溝より新しい。

と、桁行については、北側柱列で総長約 12.0 m、柱間はおよそ 2.4 m 等間である。梁行については、東妻で総長約 5.6 m、柱間はおよそ 2.8 m 等間となる。

まず、SB3091の柱穴から9世紀後半代のものとみられる緑釉陶器碗の小破片、SB3094の柱穴から10世紀代のものともみられる土師器耳皿(図版19-1)が出土しており、いずれも遺構確認段階の出土であるが、建物の時期をある程度反映した遺物とみられる。また、SB3093~3095は堆積土の上位に灰白色火山灰層を含むSK3074土壌よりも新しい。これらの柱穴に灰白色火山灰層との直接の切り合いが認められないことや掘方埋土に灰白色火山灰が全く含まれていないこと、土壌が機能を停止した後の最終的な埋没段階に灰白色火山灰が堆積していることなどを勘案すると、SB3093~3095の上限年代は9世紀末~10世紀初頭頃と考えられる。

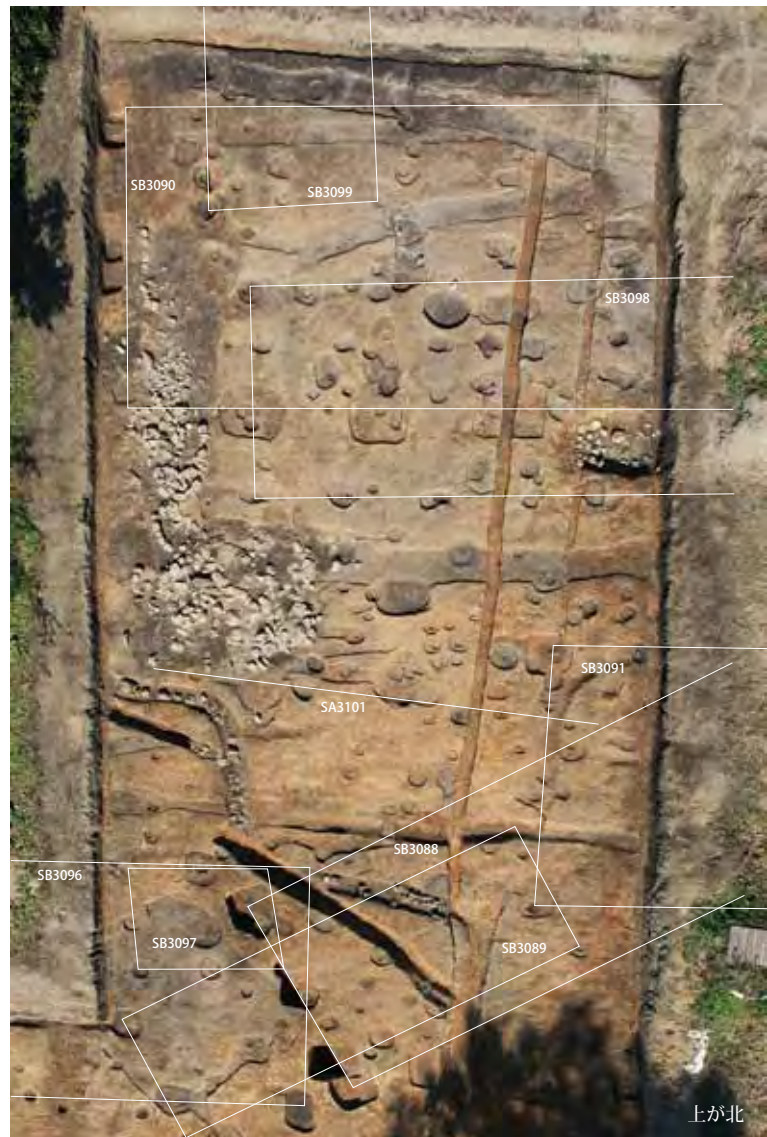
図版 20 調査区北部の建物群_写真

調査区北部に位置する東西4間以上、南北3間の東西棟掘立柱建物跡である。西妻と北・南側柱列の柱穴計10個(北側柱列の西から3・4間目は未検出)をSB3090 建物跡の柱穴埋土上面もしくは地山面で検出しており、建物はさらに東側へ延びると考えられる。建物の方向は、南側柱列でみると発掘基準線に対し、西で約1°南に偏している。SK3102 土壙より古く、SB3090 建物跡より新しい。

全体に及ぶ柱抜取痕が認められる。桁行については、南側柱列で総長 7.1 m 以上、柱間は西より 1.8 m・1.7 m・(1.7 m)・(1.9 m) である。梁行については、西妻で総長 3.8 m、柱間は北より 1.1 m・1.4 m・1.3 m である。桁・梁行とも柱間間隔に多少のばらつきがみられる。

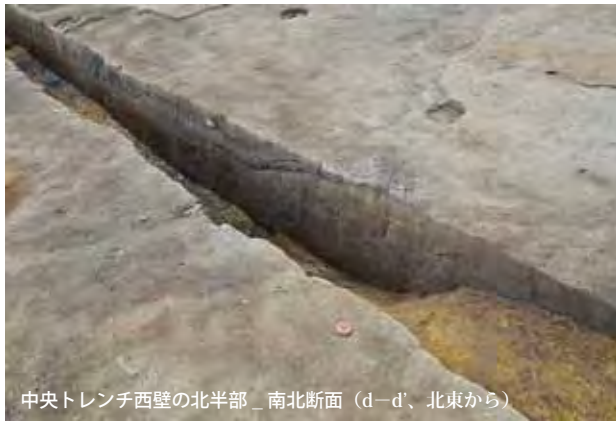
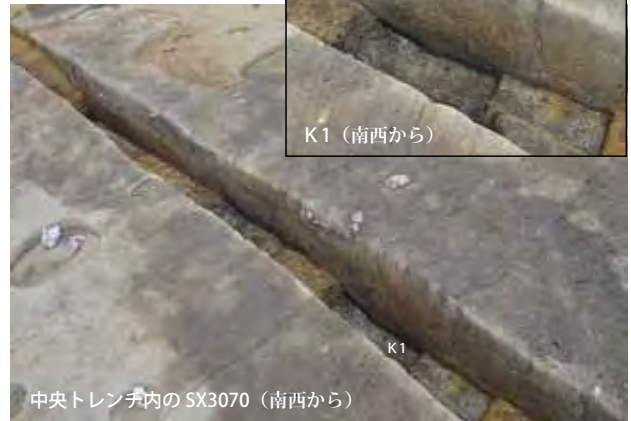
図版 23 中央トレンチ北半部_SX3070 竪穴遺構・土壙・SX3082 整地層

中央トレンチ西壁の北半部_南北断面 1

中央トレンチ西壁の北半部_南北断面 2

中央トレンチ西壁の北半部_南北断面 (d-d'、北東から)

中央トレンチ内の SX3070 (南西から)

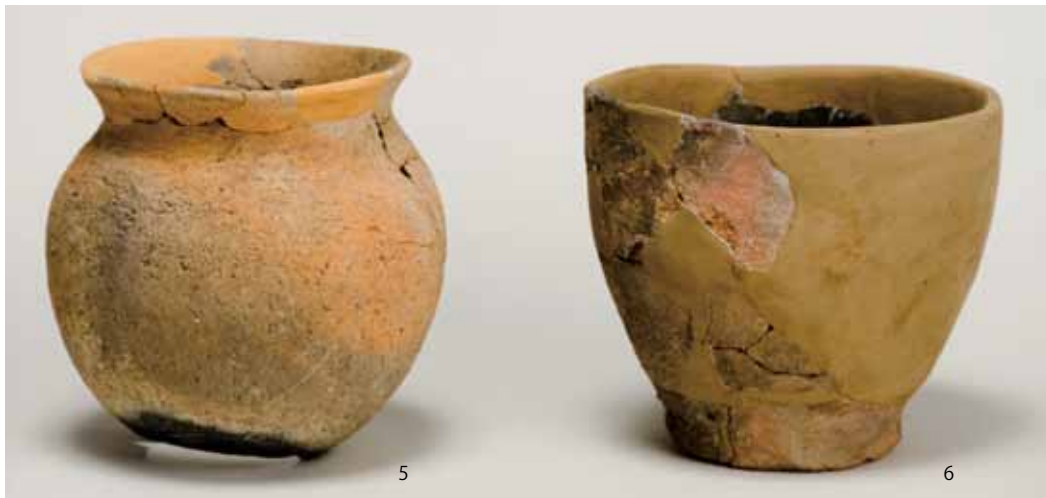
SI3041 住居跡出土_遺物写真

No.	出土遺構・層位	種類	残存	口径	底径	器高	特徴	写真図版	登録	箱番号
1	SI3041・カマド左袖中	土師器甕	体下半部	—	(8.0)	—	内面：ハケ目 底部：木葉痕 加熱を受け黒色化		R-3	B15161
2	SI3041・床面	土師器甕	ほぼ完形	(14.2)	(7.0)	(14.9)	外面：ケズリ 内面：ハケ目→内外共に口縁付近ヨコナデ 底部に穿孔	33-5	R-1	B15161
3	SI3041・床面	土師器甕	2/3	(16.6)	(9.0)	14.7	外面：ハケ目 内面：ハケ目・ハケ目→内外共に口縁付近ヨコナデ 底部：木葉痕 炭化物付着	33-6	R-2	B15161
No.	出土遺構・層位	種類	残存	特徴			写真図版	登録	箱番号	
4	SI3041・1層	漆濾し布	破片	現存長 4.8cm				R-4	B15161

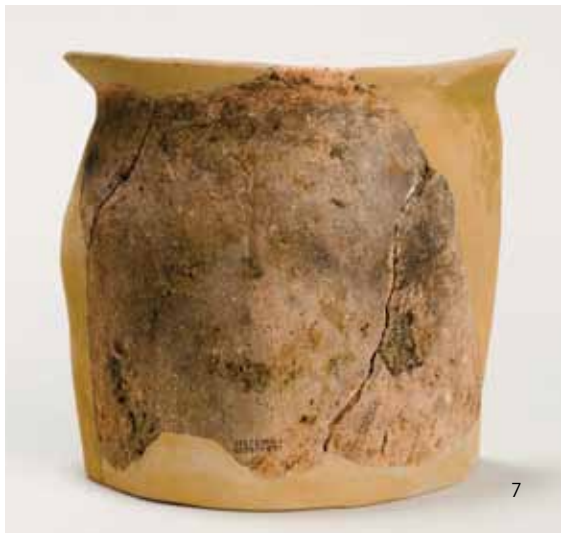
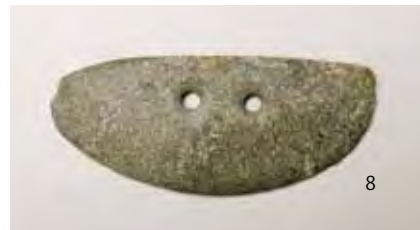
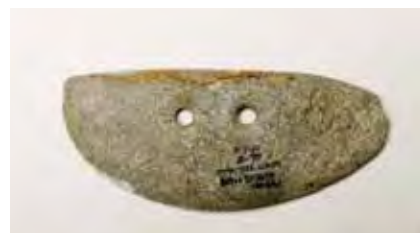
SX3070 竪穴遺構出土_遺物写真

また、竪穴遺構の埋土から土師器甕、須恵器坏、丸瓦の破片と鉄滓、弥生時代の遺物の混入品とみられる石包丁（図版 24 - 3）が出土している。丸瓦には「占」（図版 24 - 2）の刻印がみられるも

No.	出土遺構・層位	種類	残存	口径	底径	器高	特徴	写真図版	登録	箱番号
1	SX3070・K 1 埋土	土師器 甕	1/4	—	(8.0)	—	外面：粗いヘラナデ、口縁付近ヨコナデ	33-7	R-69	B15162
No.	出土遺構・層位	種類	残存	口径	幅 狭端 広端	高さ	特徴	写真図版	登録	箱番号
2	SX3070・埋土	丸瓦	破片	—	—	2.0	II B 類 凸面に刻印「占」A		R-180	B15162
No.	出土遺構・層位	種類	残存	口径	底径	器高	特徴	写真図版	登録	箱番号
3	SX3070・埋土	石包丁	ほぼ完形	12.7	5.5	1.1		33-8	R-70	B15162

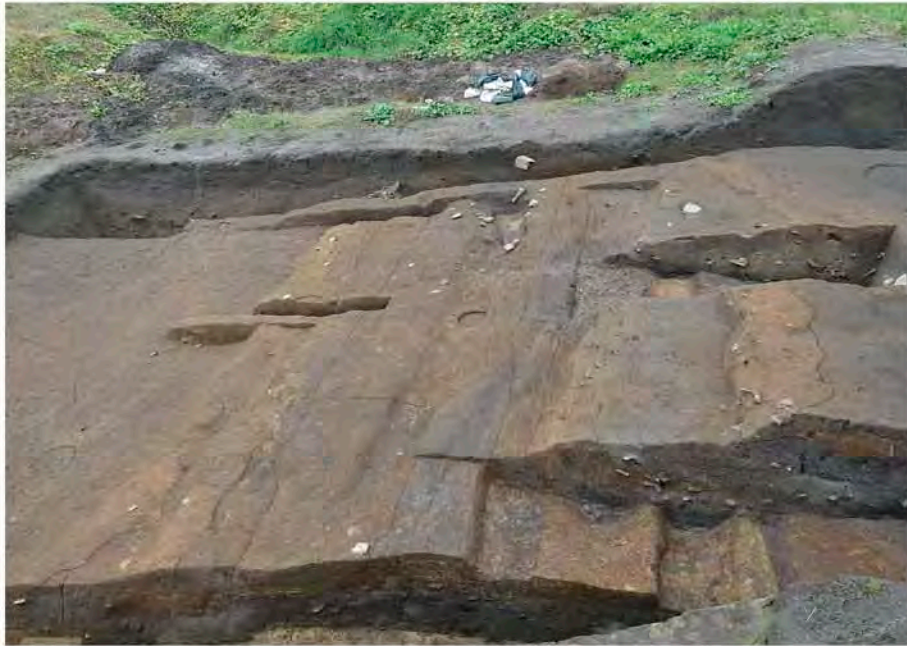
外郭南辺西端部の築地堀跡（東から撮影）

要約	<p>第83次調査では、外郭南辺の西端部を対象とした発掘調査を実施し、築地塀跡の存在を確認した。その結果、未調査部分を含めた外郭南辺の区画施設はほぼ直線的に約870m延び、一貫して築地塀である可能性が高まった。この築地塀には3回もしくは4回の補修が認められるが、最初の構築期を特定することはできなかった。</p> <p>また、第28次調査で検出していた建物群とほぼ同時期の掘立柱建物跡が外郭南辺築地の内側約10mまで広がっていることや、7世紀前半代の掘立柱建物跡、竪穴住居跡などの存在を確認している。</p>
