宮城県多賀城跡調査研究所年報 2012

多賀城跡

宮城県多賀城跡調査研究所

Ⅱ. 第 84 次調査

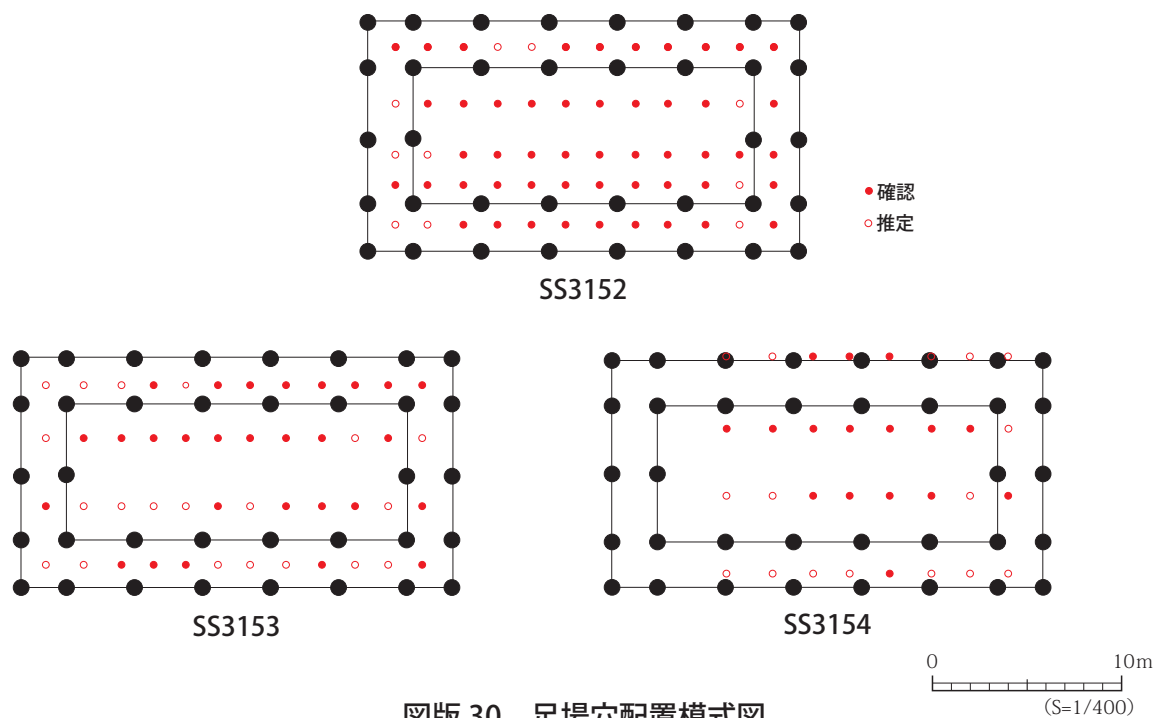
図版 30 足場穴配置模式図

柱穴の埋土に焼土、柱抜き穴の埋土に多量の凝灰岩片を含む足場穴に注目し（図版 30）、東西の並びでみて SB150B 正殿跡の南・北入側柱列を各々南北に挟んで延びる 4 条の足場穴列と、棟通り下のやや南側を延びる足場穴列から考えた南北 4 間・東西 11 間分の足場である。柱列を挟む足場穴は見方によっては礎石を中心とした四方に位置する。

9.4mである。柱間は東西が南入側柱列北側の足場穴列で東から 3.6(2間分)m・2.0m・1.7m・1.9m・1.8m・1.8m・3.6(2間分)m・1.9m・1.7mで、南北は発掘基準線すぐ西側の足場穴列で北から 3.0m・2.7m・1.6m・2.1mである。足場穴は長辺 0.3~0.4mの隅丸長方形や楕円形で、深さは精査したもので 0.45mある。埋土は焼土・地山ブロックや炭化物を含む褐色シルト(7.5YR4/3)が主体で、柱抜き穴は多量の凝灰岩片を含む褐色シルト(7.5YR4/3)で埋め戻されているものが目立つ。
