宮城県多賀城跡調査研究所年報 2014

多賀城跡

Ⅱ. 第 87 次調査

2. 田屋場地区（南門地区）の成果

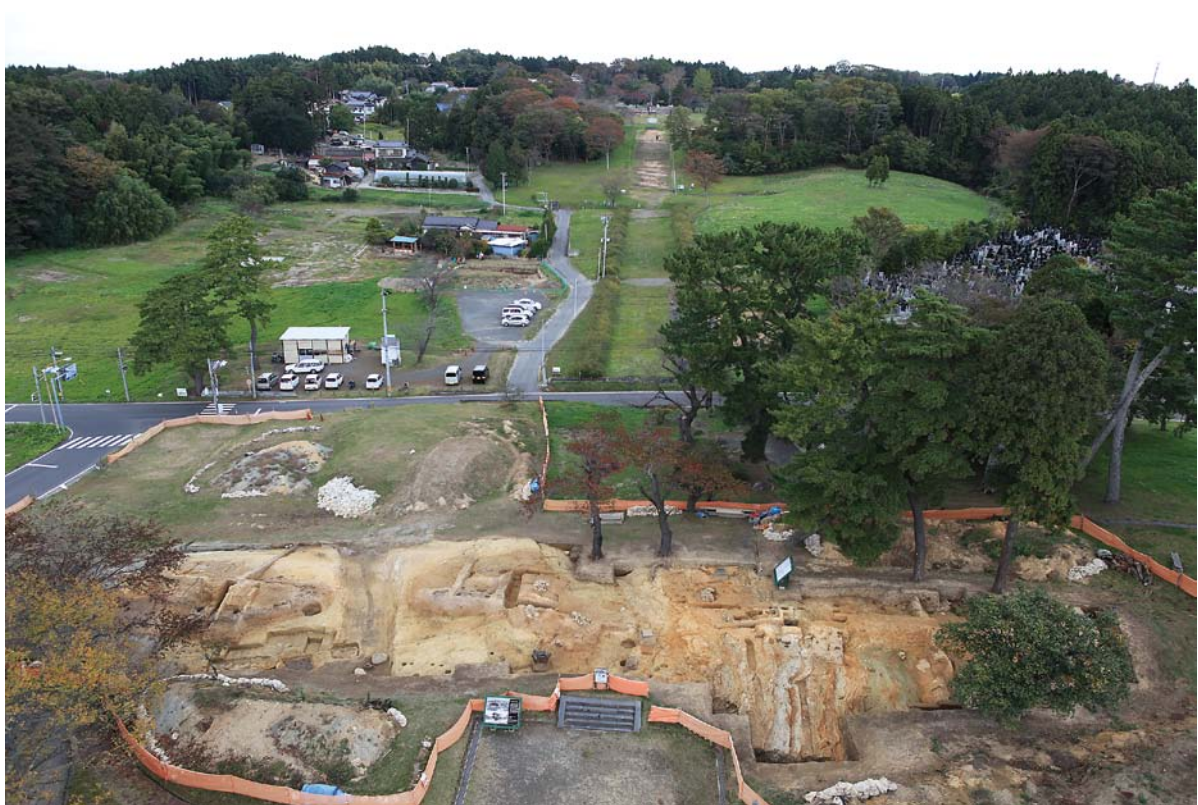
図版3 第87次調査_田屋場地区全景写真

検出した遺構には、南門跡とこれに取り付く外郭南辺築地塀跡を中心として、その基礎となる掘込地業や整地層、溝、土壇、柱穴、削り出し面などがある。出土遺物は丸・平瓦が主体で、軒丸・軒平瓦、道具瓦、土師器、須恵器、須恵系土器、近世から現代までの陶磁器類などが少量認められるが、大半は埋め戻し土から出土したものである。

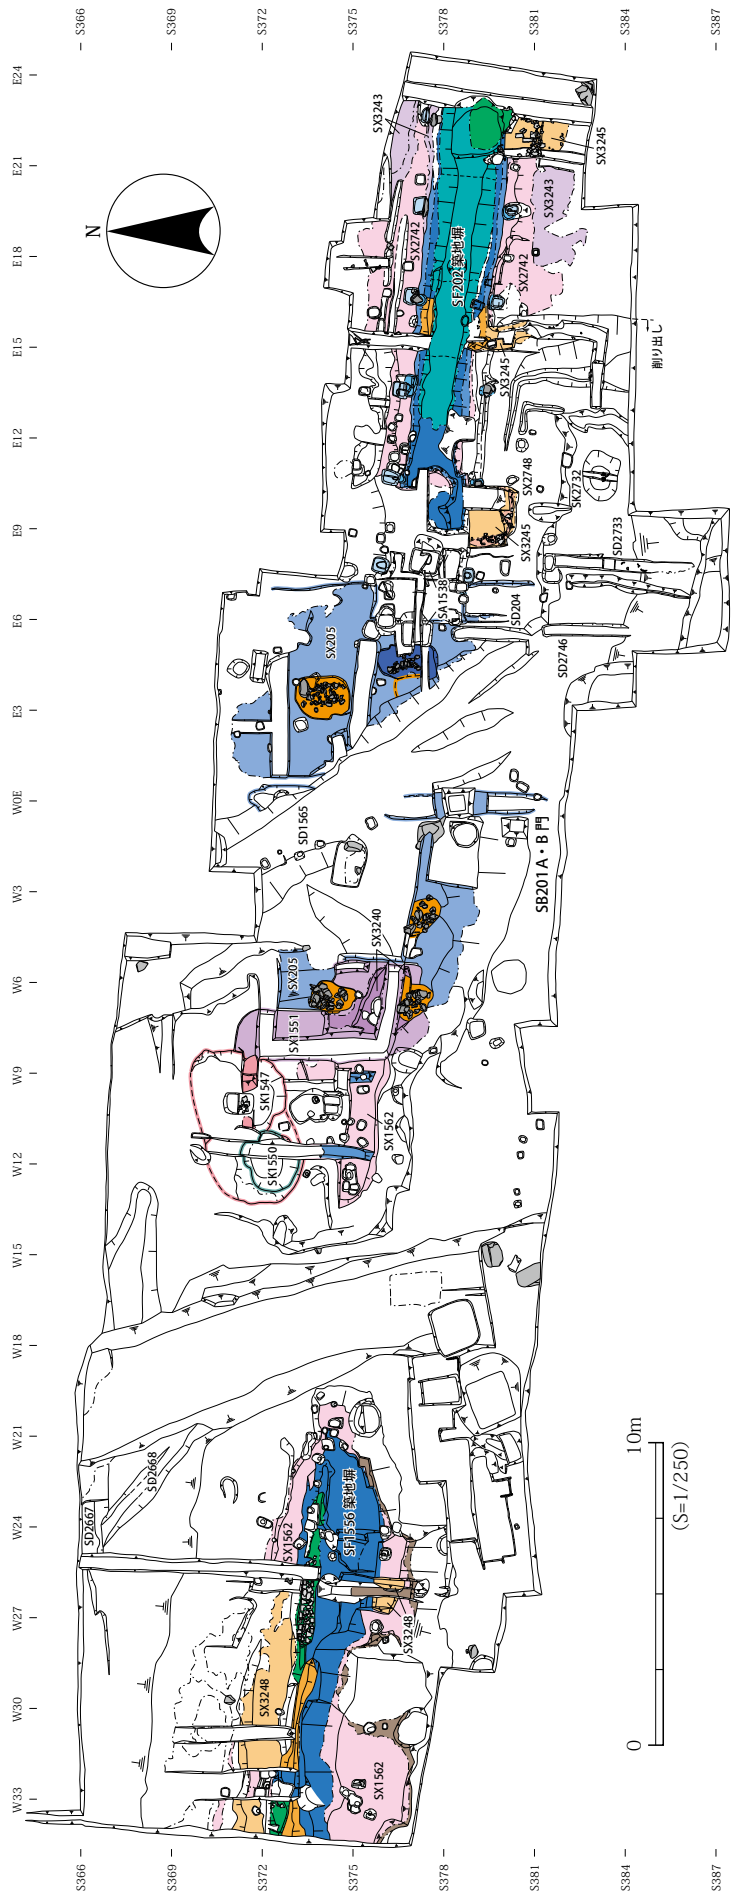
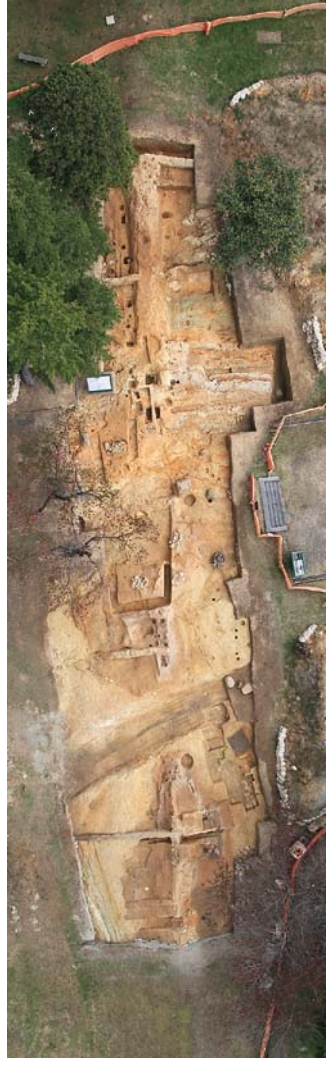
図版 4 第 87 次調査 田屋場地区全体図

- SX1562・SX2742基礎整地
- SX3243整地層
- SX205掘込地業
- SX1551掘込地業
- SX3240基礎築成土
- SB201 A 門跡
- SB201 B 門跡
- SK1547土壇
- SK1550土壇
- 旧表土(第4層)
- SX3245・SX3248整地層
- SX3245整地層(煉土・瓦含)
- 柱穴(添柱穴?)
- SF202 a 寄柱礎石据穴
- SF202 a・SF1556 a 築地堀跡
- SF202 b・1556 c 築地堀跡
- SF202 c 築地堀跡
- SF202 d・1556 d 築地堀跡
- 寄柱礎石・根石
- 礎
- 瓦

田屋場地区全景写真 (俯瞰写真, 上が北)

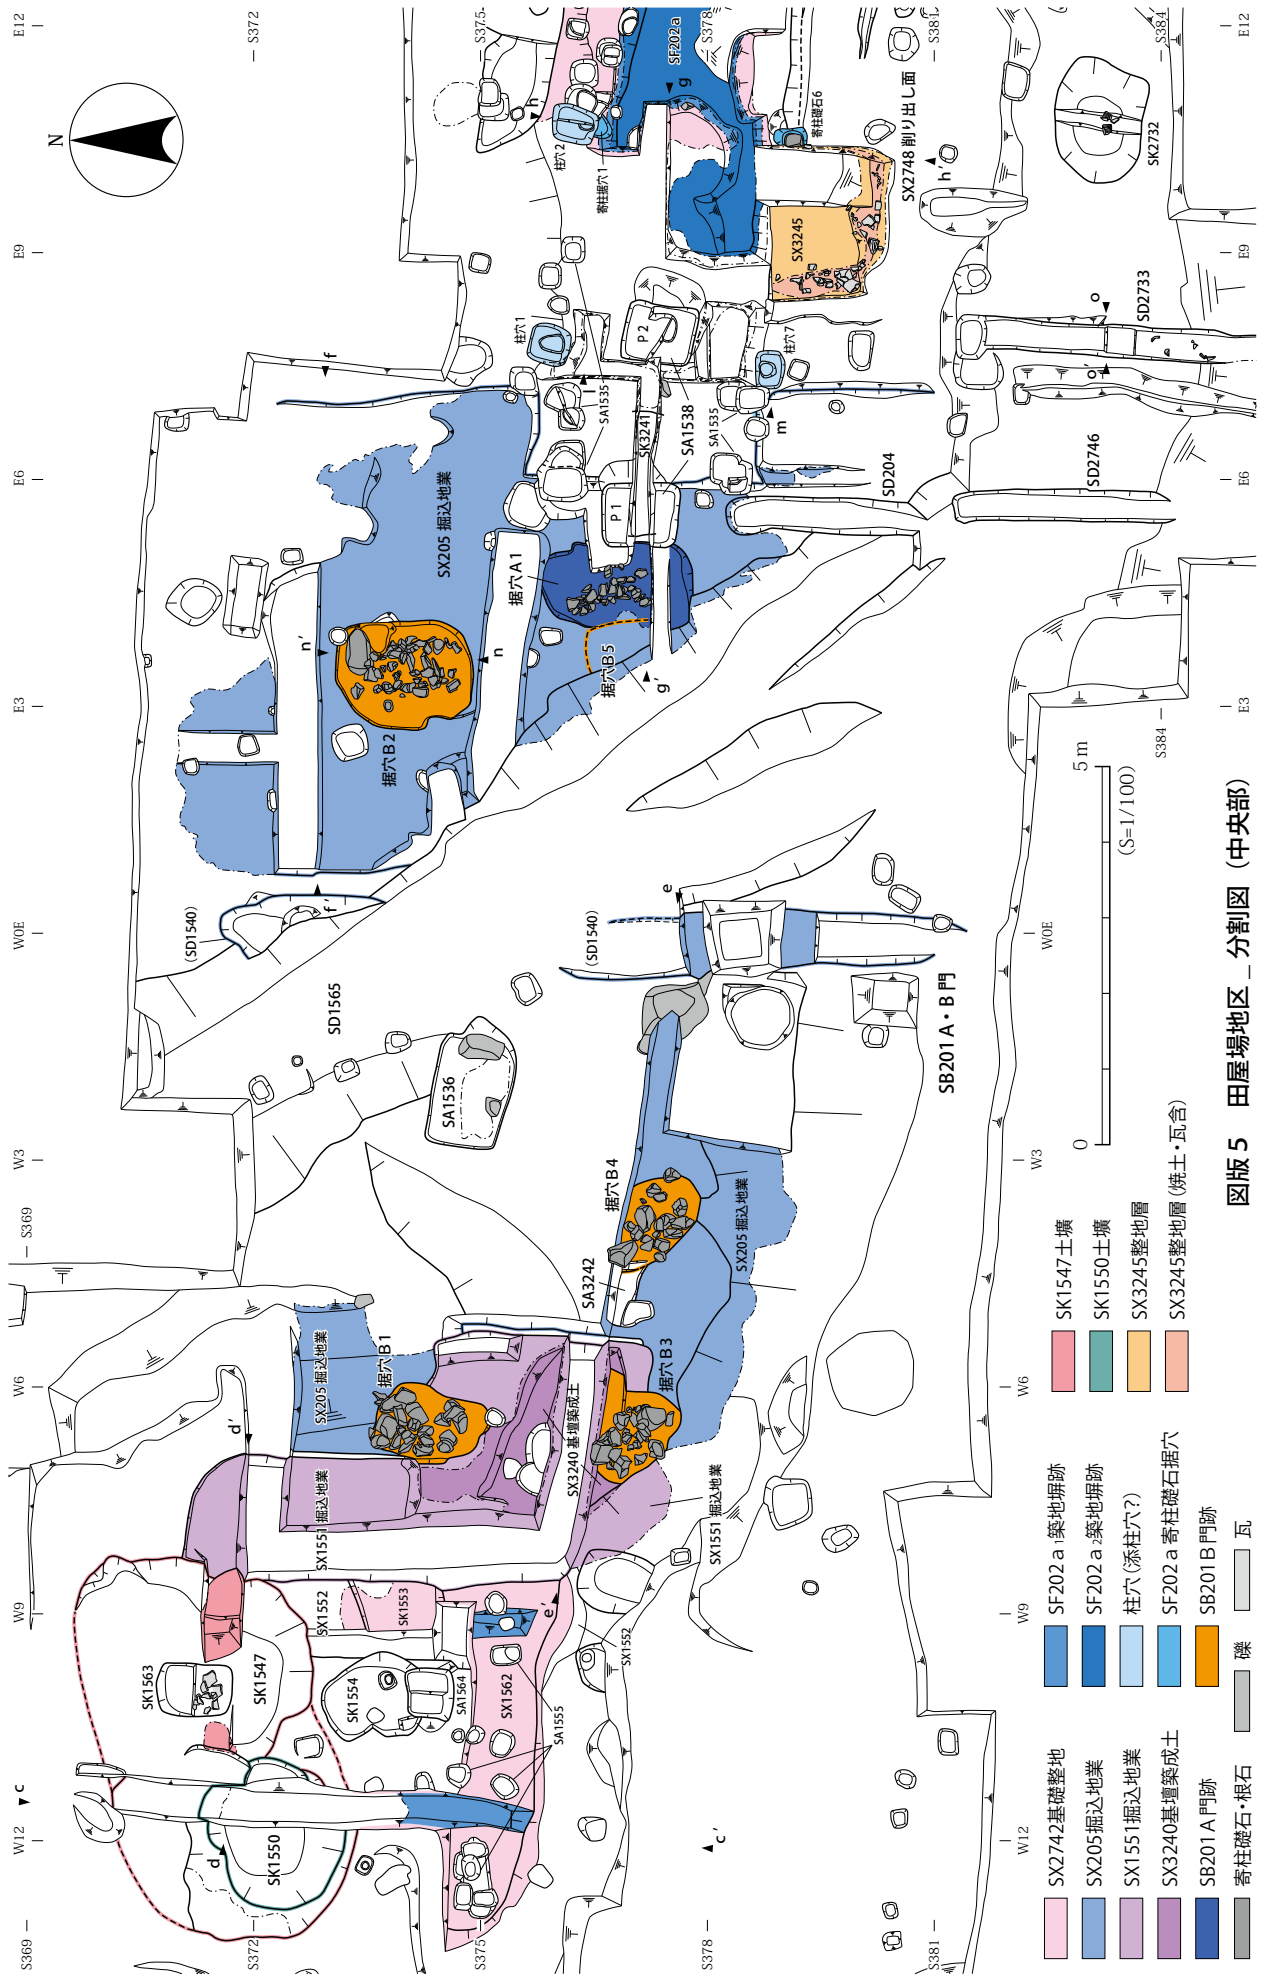
図版 5 田屋場地区_分割図(中央部)

SB201 A は SX205 掘込地業の上面で検出した 1 箇所の礎石据穴（A 1）から認定した礎石式門跡である。SA1538 柱列跡、SB201 B 門跡と重複し、SA1538 より新しく、SB201 B より古い。

据穴 A 1 の中心は SX205 の東辺が「凹」状に内側へ入り込む部分から更に 1.4 m 程内側の位置にあり、掘込地業東端との距離は約 2.65 m、北端との距離は 5.8 m 以上でこれに近い値とみられる。この据穴は SF202 築地塀跡の延長線上に位置しており、掘込地業から推定される基壇範囲との位置関係を踏まえると、東妻で棟通り下の礎石据穴と考えられ、後続する SB201 B とほぼ同位置にあることから、その構造は八脚門となる可能性が高い。方向は、掘込地業と同様にほぼ発掘基準線に一致していたと推定される。

遺存状況は悪いが、SF202 築地塀跡および掘込地業との位置関係から南側の3個の礎石据穴（B 3～5）は棟通り下のもの、北側の2個の据穴（B 1・2）は北側柱列のものと考えられ、八脚門と推定される。礎石据穴のほぼ中心に柱位置を想定すると、桁行総長約9.9 mで、柱間は中央間が約3.9 m、両脇間が約3.0 m、梁行柱間は約3.0 mで、梁行総長は約6.0 mとみられる。方向は発掘基準線とほぼ一致しているが、門の中心は政庁中軸線から西へ約1.5 mずれる。

礎石据穴は長軸1.4～1.8 m、短軸1.0～1.4 mの楕円形を呈し、深さは0.3 m以上で、残りの良い据穴B 2では約0.45 mある。埋土はにぶい褐～褐色の砂質シルトもしくはシルトで、いずれも焼土・炭化物粒を含む。内部には径20～60cmの根石が遺存しており、その天端標高は11.8 m前後である。

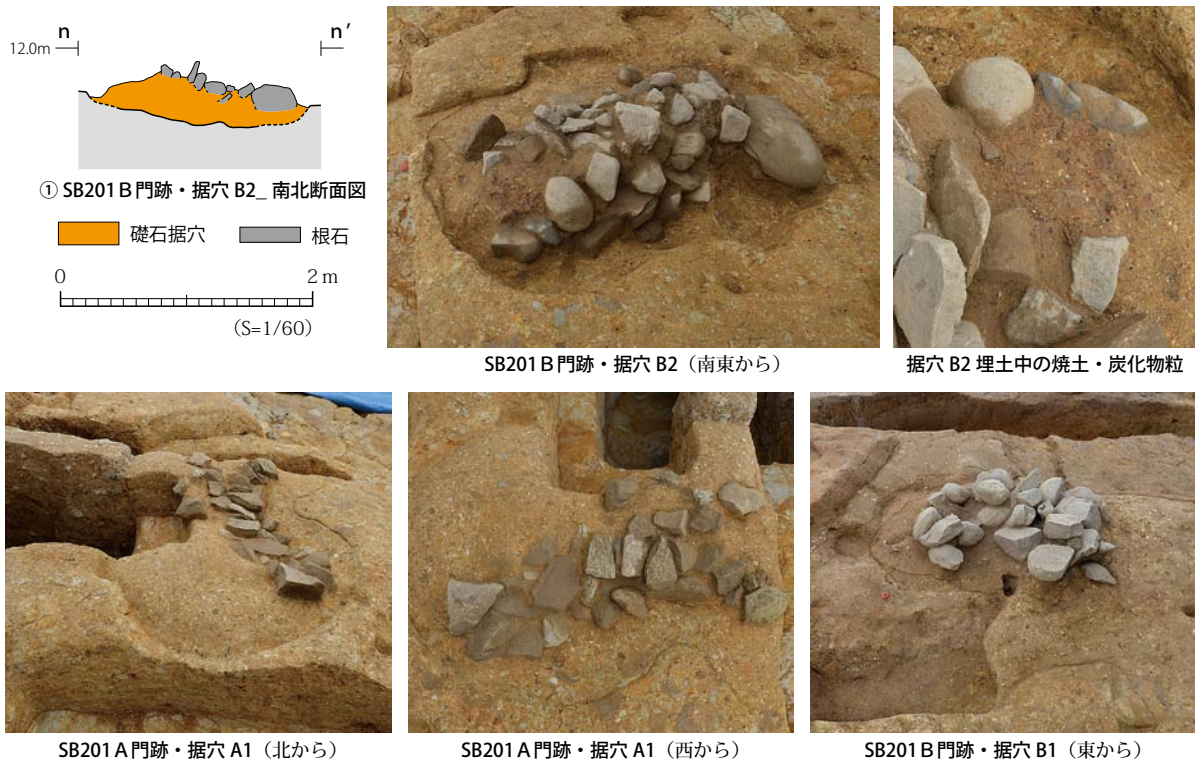
図版7 SB201 門跡の礎石掘穴_断面図・写真

据穴 A 1 は長軸約 2.0 m、短軸約 1.3 m（現存 1.1 m）の楕円形を呈し、深さ 0.2 m 程が残る。埋土は地山ブロックを多く含む黄褐色シルトで、焼土・炭化物は含まない。内部には径 20cm 前後の根石が遺存しており、その天端標高は 11.9 m である。埋土から遺物は出土していない。

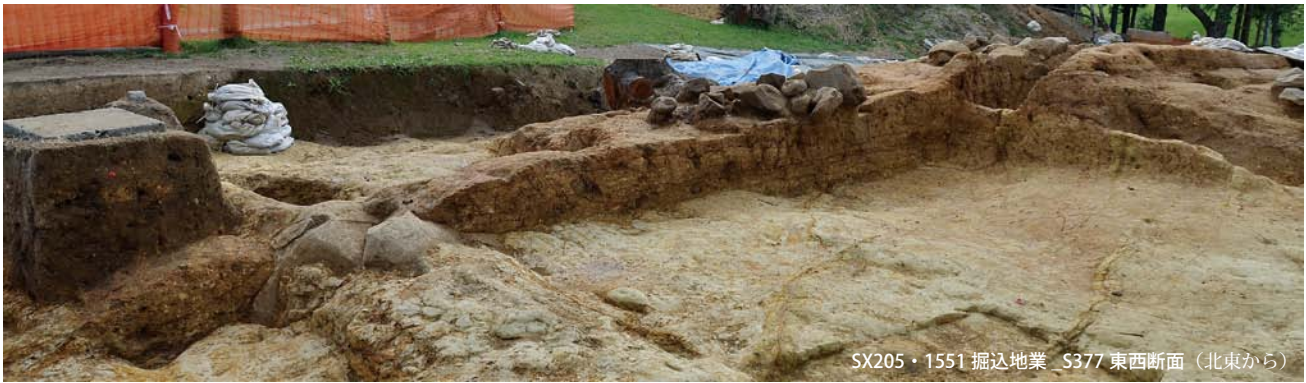
SX205・1551 掘込地業 _ S377 東西断面 (北東から)

浅くなる。底面にはやや凹凸があり、深さが一定でないのは安定した岩盤に到達するまで掘り下げたためとみられる。底面の標高値は南西部で 11.1 m 前後、北東部で 11.8 m 前後である。

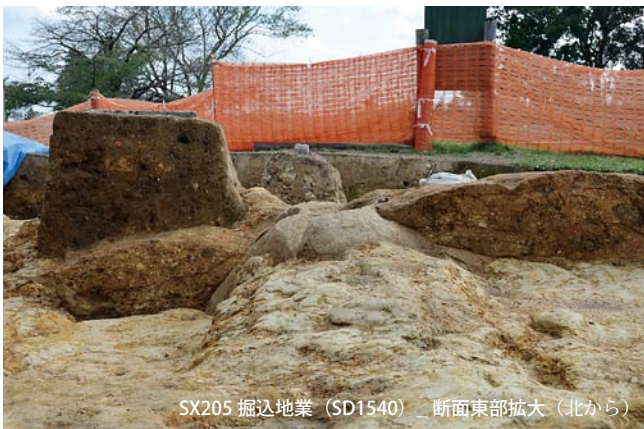
SX205 は SD1565 溝によって東西に二分されて中央に幅約 1.8 m の間隔が空くが、東西の掘り込みはほぼ対称となる平面形を呈し、埋土の特徴も共通することから一つの掘込地業と理解できる。また、SX205 の中央にあたる政庁中軸線の延長上を南北に延びる SD1540 溝は掘削後すぐに版築状に埋め戻されており、埋土の特徴は SX205 と共通している。溝の北端が SX205 の内側に収まることも踏まえると、両者はほぼ同時に掘り込まれ、一緒に埋め戻されている可能性が高く、SD1540 もこの掘込地業の一部と捉えられる。現況からは、中心線となる SD1540 部分を最初に掘り下げ、これを基準に東西の掘り込みを行ったと理解することも可能で、上部が削平されたために下部の深く掘り下げられた部分が独立した掘り込みのように見えているが、本来は SX205 の範囲全体を掘り下げた総地業であったと考えられる。

SX205 掘込地業 (SD1540) _ 断面東部拡大 (北から)

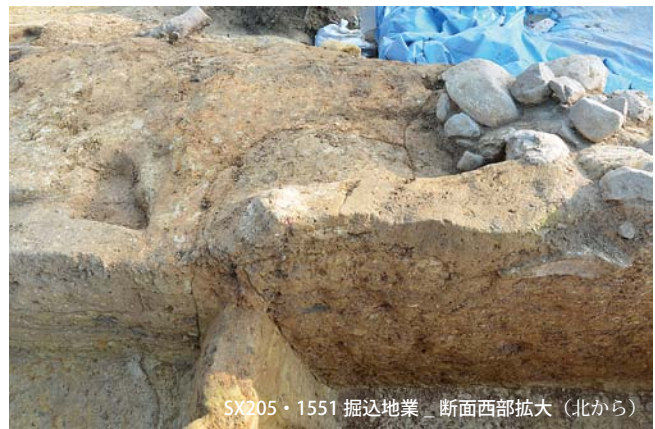
SX205・1551 掘込地業 _ 断面西部拡大 (北から)

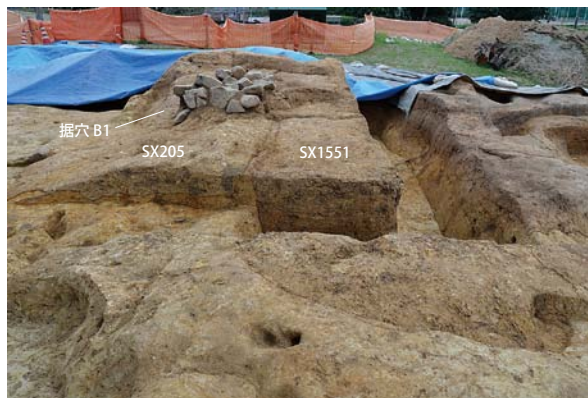
SX205・1551 掘込地業と SB201B 礎石掘穴 (北から)

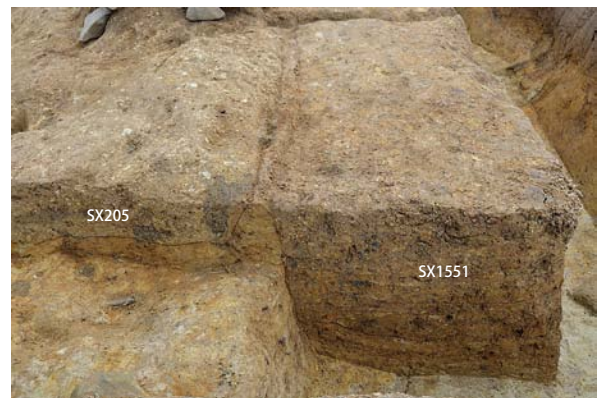
SX205・1551 掘込地業_S373 断面拡大 (北から)

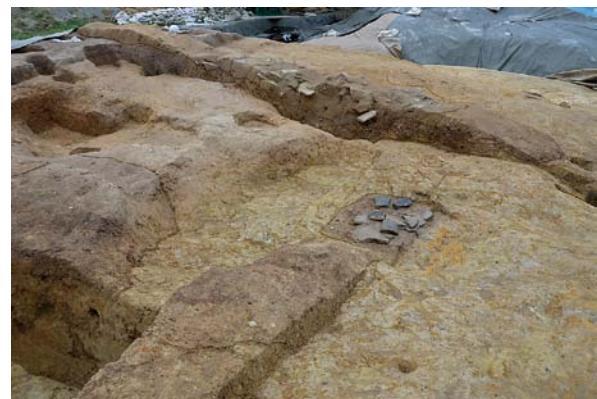
SK1547・1550 土壌 (北東から)

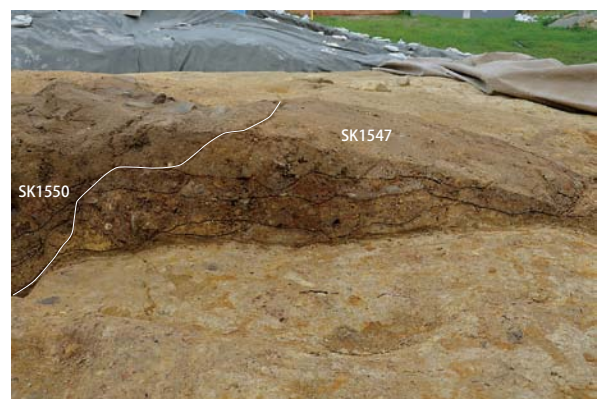
SK1547・1550 土壌_W12 ベルト東壁北部拡大 (北東から)

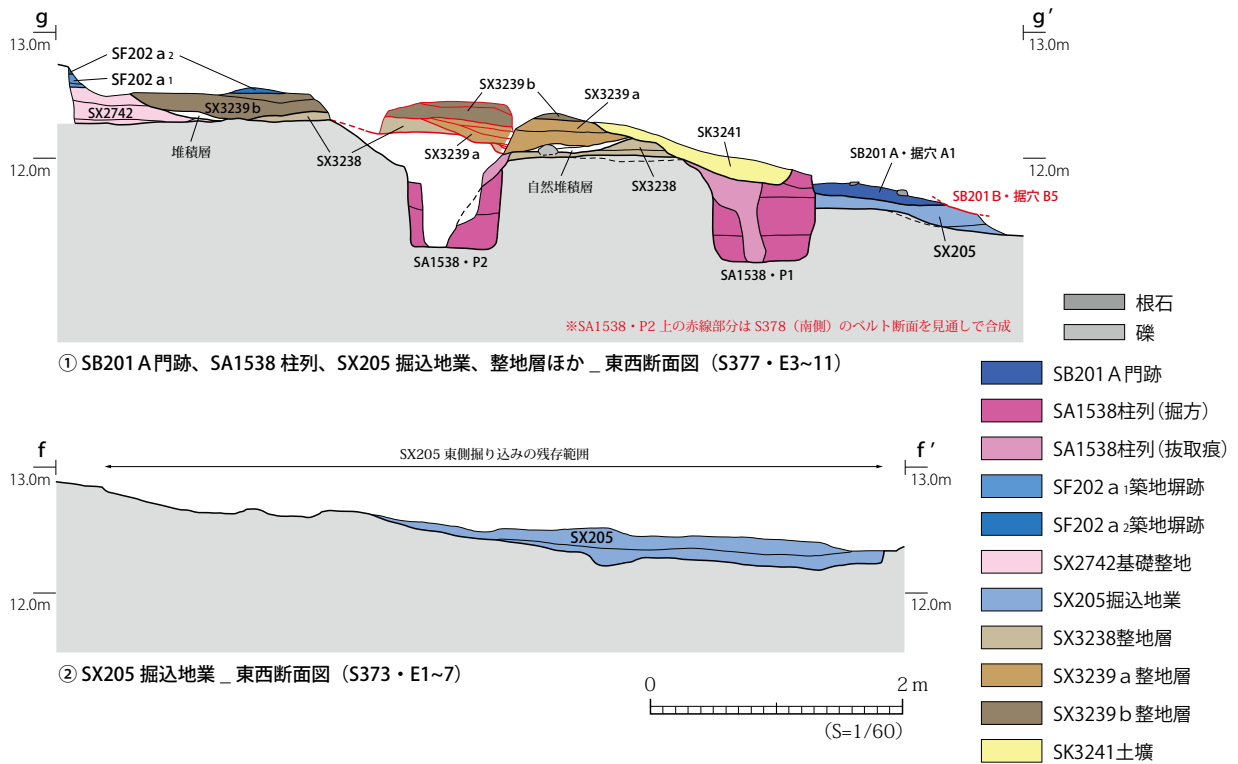
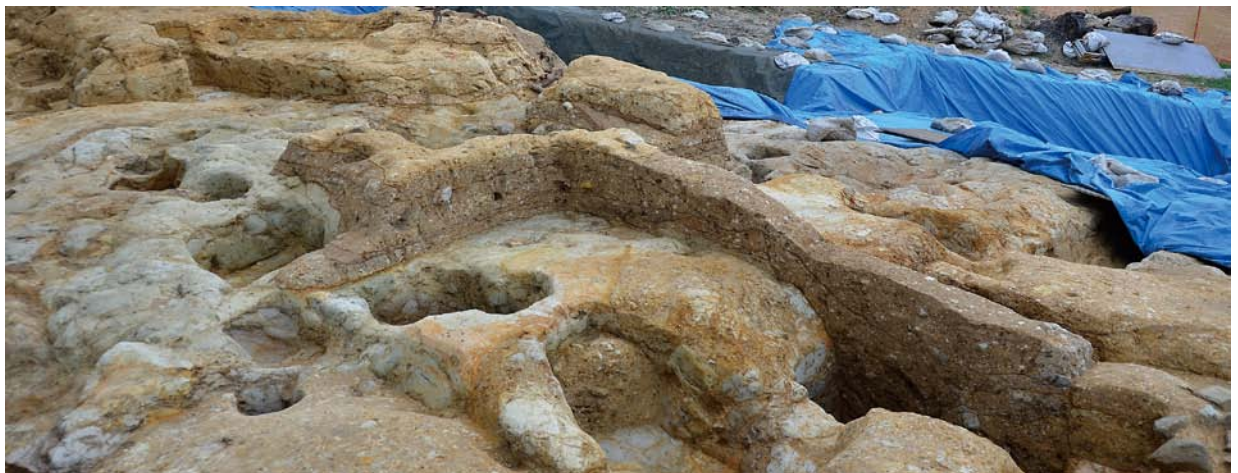
今回の調査で確認した SX3238 の分布範囲は東西 3.5 m、南北 2.8 m で、ベルト以外の部分は掘り下げられてほとんど残存していない。重複関係をみると、SX2742 整地層より新しく、SF202 a₂ 築地塀跡、SX3239 整地層、SK3241 土壌より古い。SB201 A 門跡、SA1538 柱列跡との前後関係は判然としないが、SA1538 の柱抜き穴はこの整地層上面から掘り込まれている。なお、第 48 次調査では SA1535 小柱穴群、SX205 掘込地業より新しいとされているが、本調査ではその前後関係を確認できていない。

SA1538 柱列、SX3238・3239・3241 整地層ほか _ 東西ベルト (北西から)

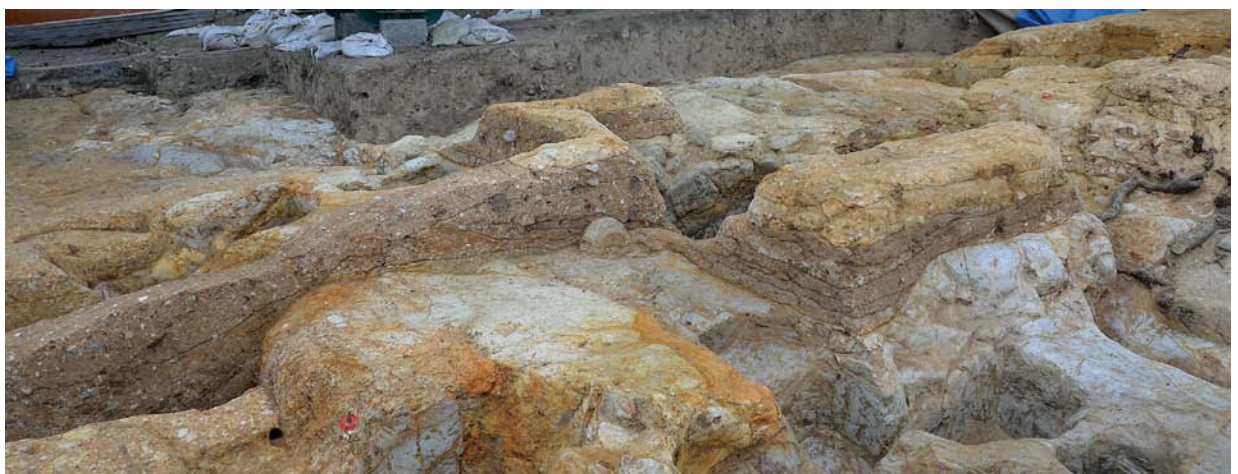
SA1538 柱列、SX3238・3239・3241 整地層ほか _ 東西ベルト (南西から)

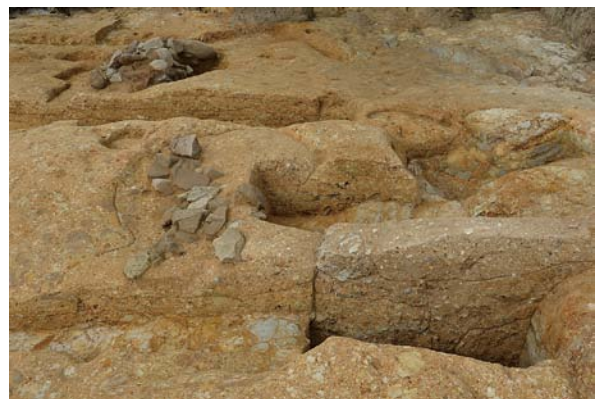
SB201 A門跡・掘穴 A1 と SA1538 柱列・P1_ 南壁西部 (南から)

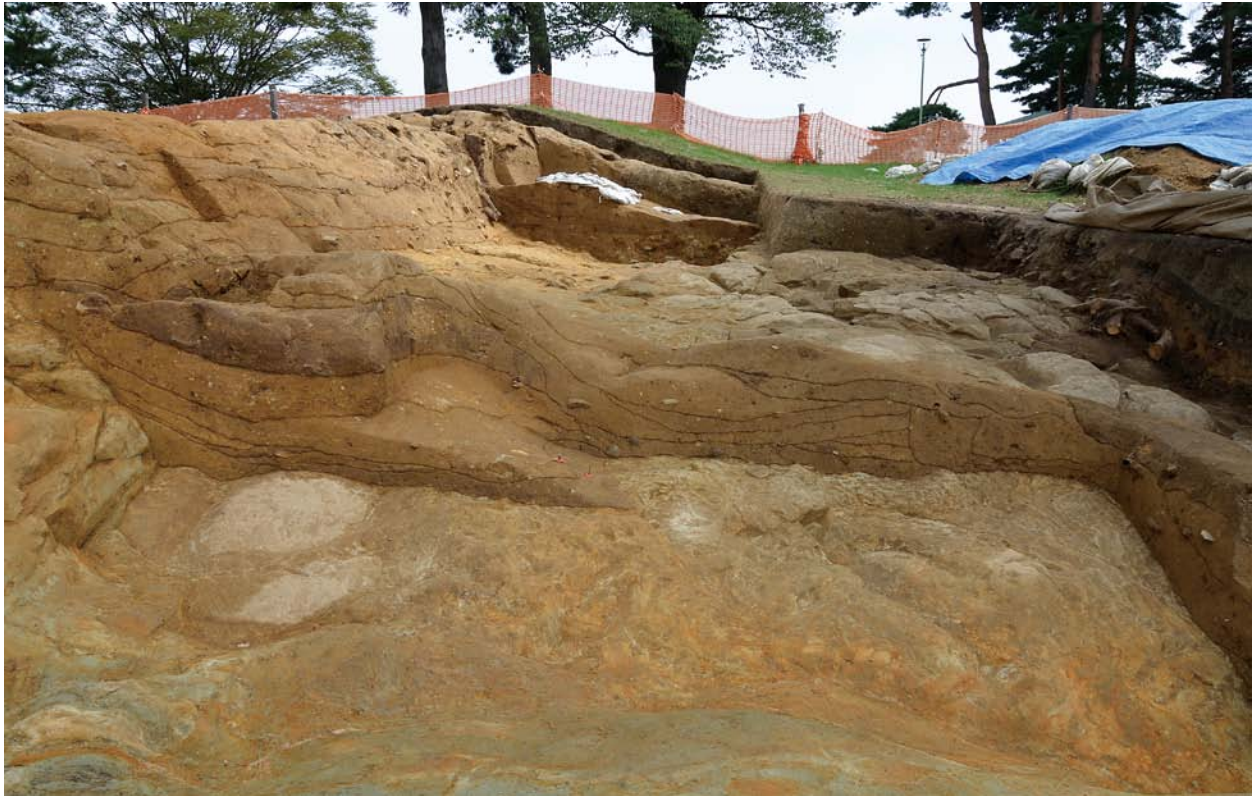
南辺築地塀の構築に際しては、その長軸方向に幅6.0～7.5mの削り出しを行い、上面を整地で平坦にする基礎地業を施した後に本体を積んでいる。築地塀本体の南北両側では、その補修に伴う犬走りの嵩上げ整地や崩壊土などが良好に残存していたが、門東側ではその大半を除去しており、ベルト断面で確認できるのみである。また、門を挟んだ東西で築地塀の補修や整地層の状況に異なる部分も

SF202 築地堀跡、SX2748 削り出し面、SX3245 整地層_E15 ベルト西壁南半 (西から)

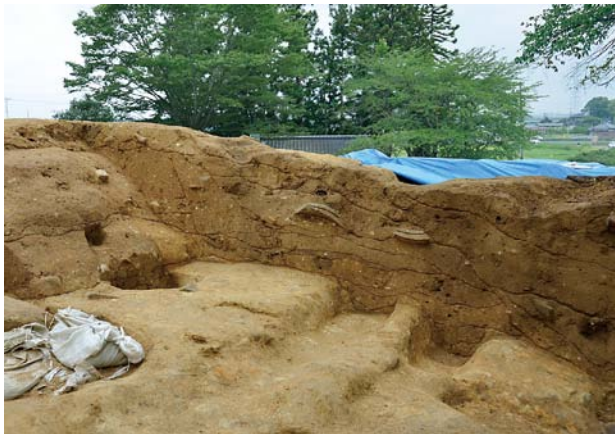
SF202b 築地堀跡、SX3245 整地層_E15 ベルト東壁北半 (北東から)

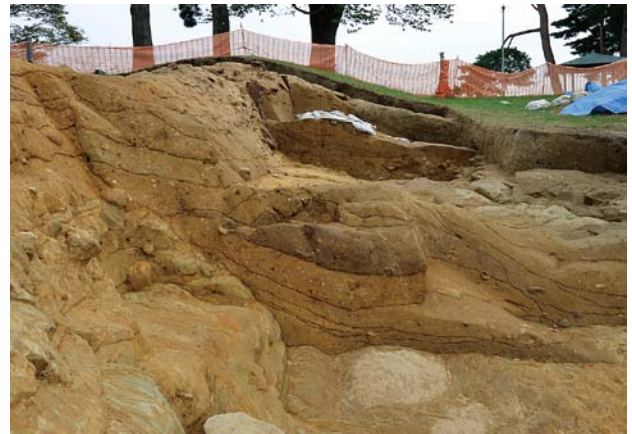
SF202b、SX2748 削り出し面、SX3245_E15 ベルト西壁南半 (西から)

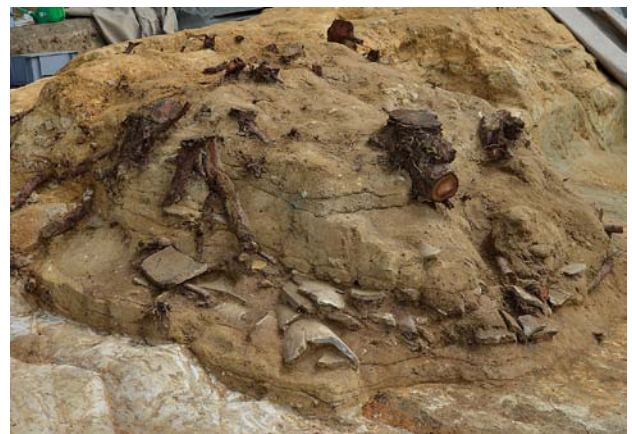
SX3245 に含まれる焼土・瓦の状況_E10.5 ベルト西・南壁 (南西から)

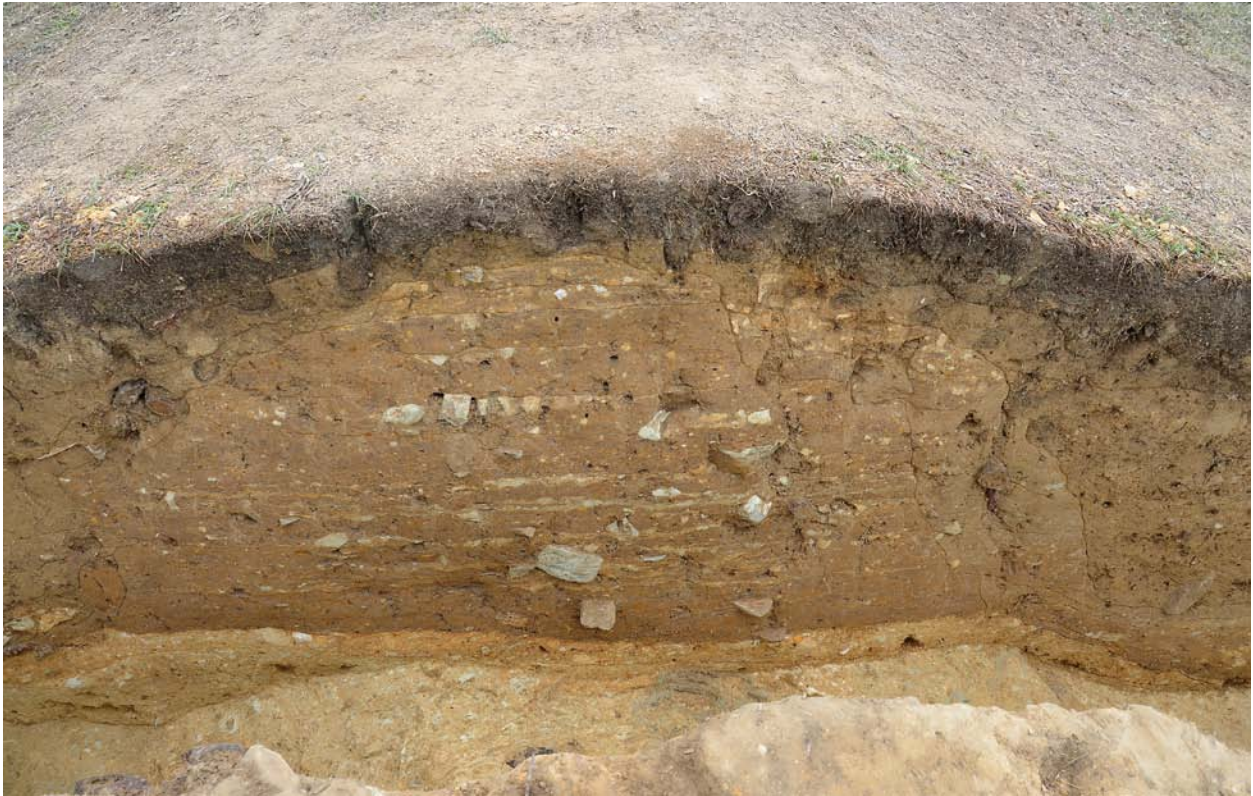
SF202 築地堀跡、SX2742・3245・3246 整地層 _E24 東壁 (西から)

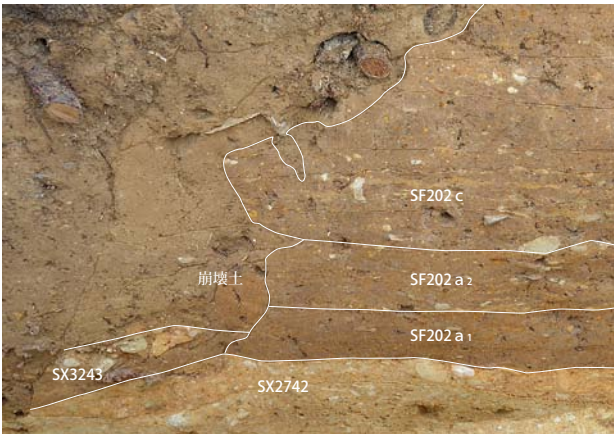
SF202 a・c 築地堀跡、SX2742・3243 整地層 _E24 東壁北部 (西から)

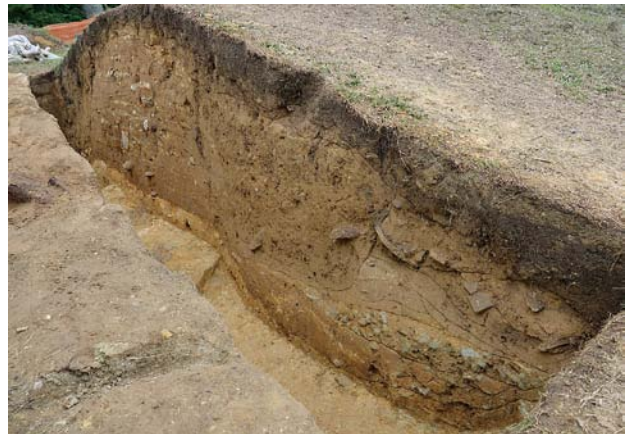
SF202 築地堀跡、SX2742・3243・3245 整地層 _E24 東壁南半 (南西から)

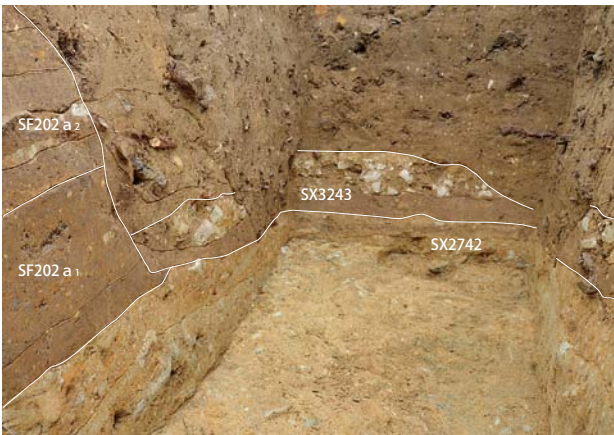
SF202 a 築地堀跡、SX2742・3243 整地層 _E24 北壁 (南から)

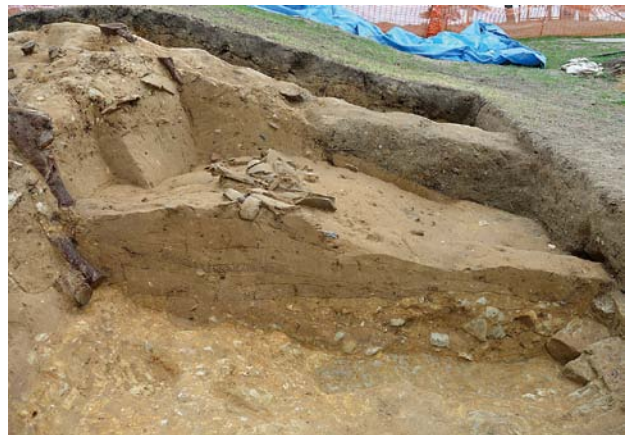
SF202 築地堀跡、SX2742・3243・3245 整地層 _E21 南半 (西から)

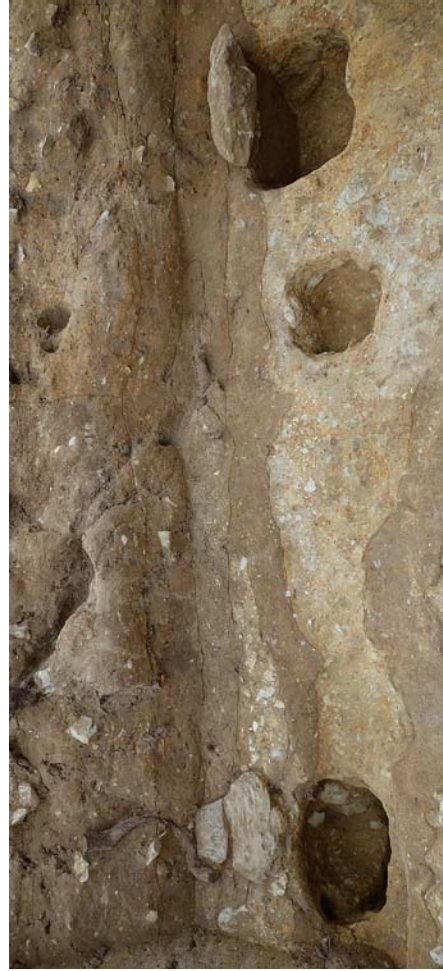
SF202 築地堀跡北側の柱穴5・6、寄柱礎石4・5 (北から)

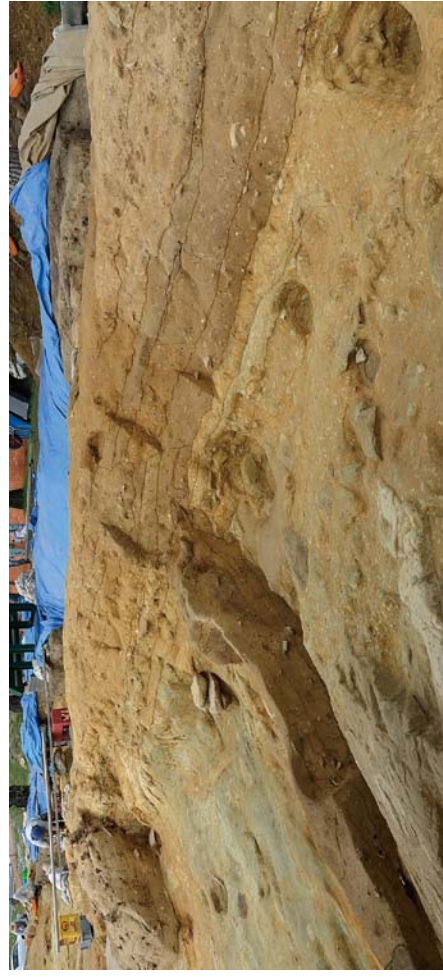
SF202 築地堀跡南側の柱穴8・9、寄柱礎石・寄柱礎石掘穴6~9 (南東から)

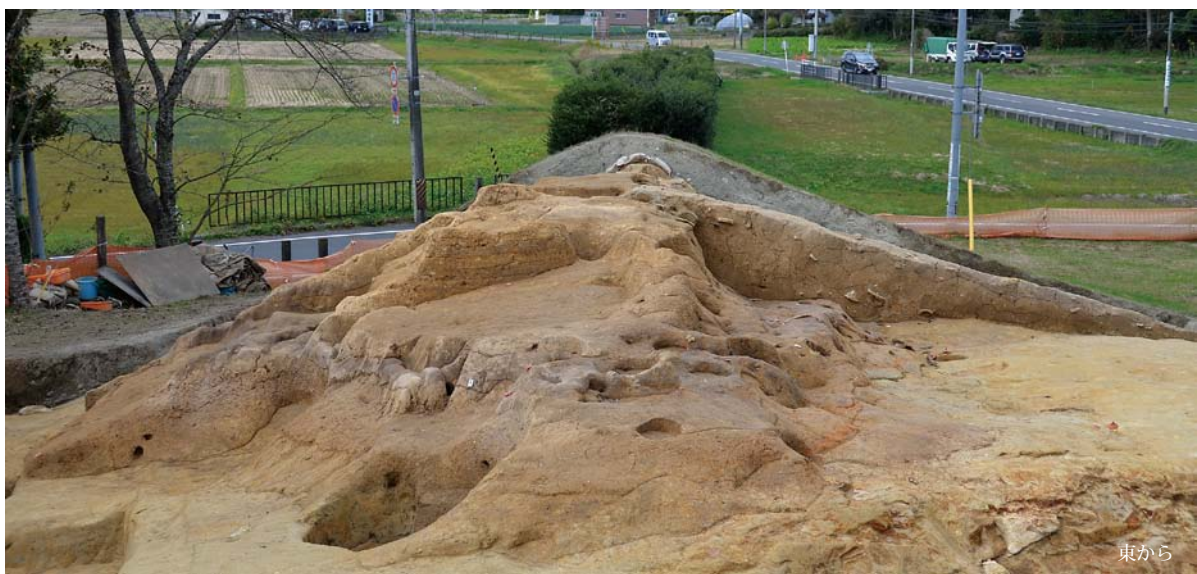
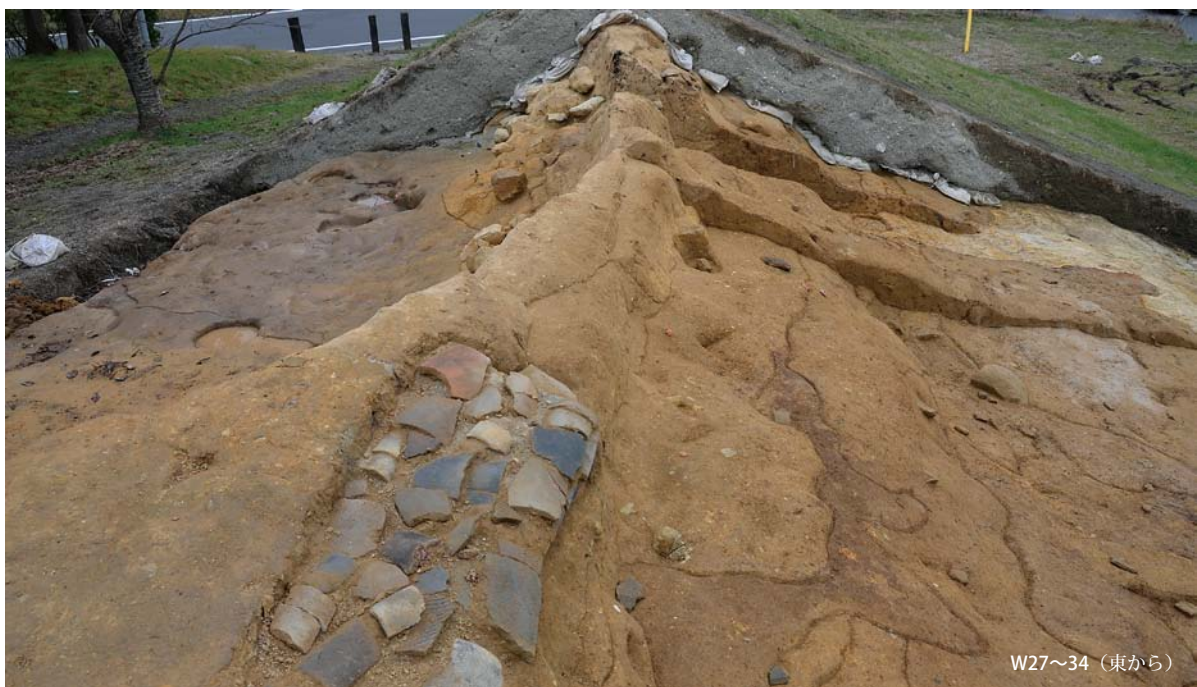
図版 23 SF1556 築地塀跡 _ 写真

最初に構築されたSF1556 aは、基底幅が約2.6 mあり、残存高は最大で0.9 m程で、両側に幅1.0 m前後の犬走りが認められる。

東から

W27~34 (東から)

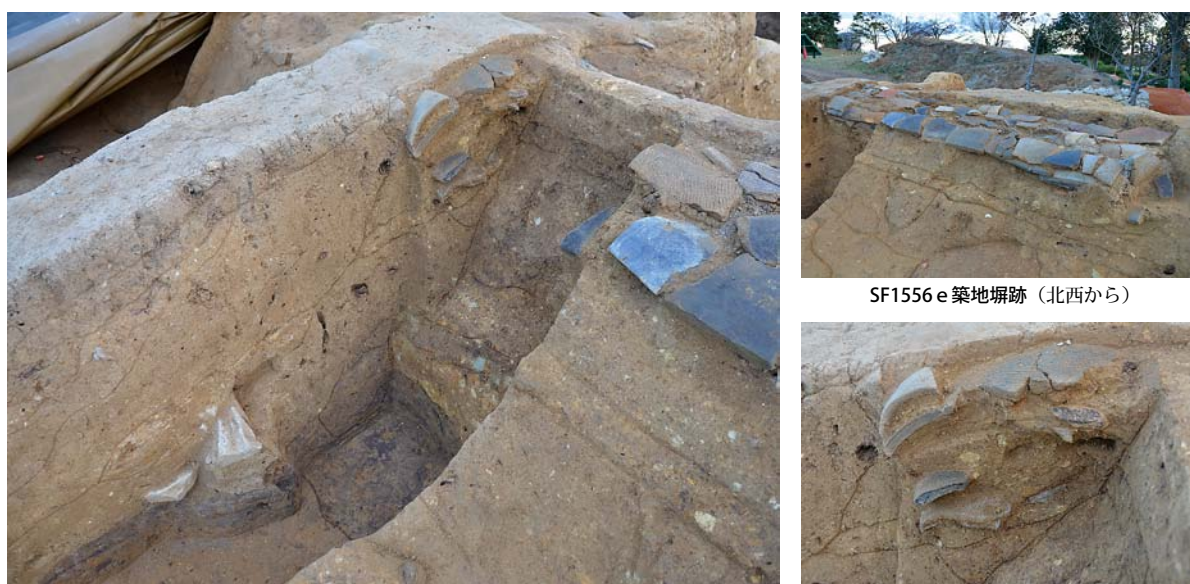
SF1556 e 築地塀跡、SX1562・3247・3248 整地層_W26 断面の築地塀北側 (北西から)

にぶい黄褐色砂質シルトを用いて厚さ 10～20cmの積土をし、その上に瓦とにぶい褐色土を互層に積んでいる。瓦積は5段まで確認でき、使用された瓦には軒平瓦、丸・平瓦が認められるが、大半は平瓦である。いずれの瓦も破片で、意図的に割って扁平にされていた可能性があり、各段とも隙間なく敷き詰められている。特に築地塀の北側面にあたる最も北側の瓦列は側辺を揃えるように整然と並べられていた。

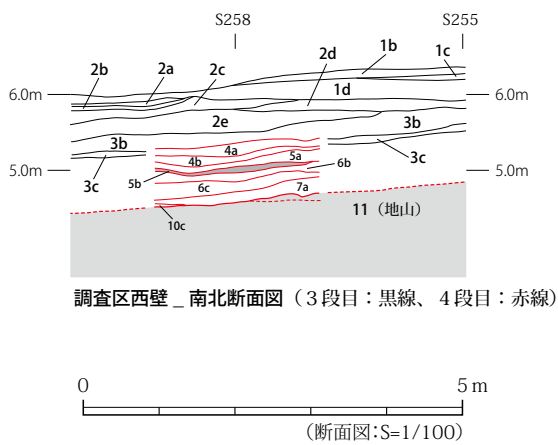
図版 28 第 87 次調査坂下地区_平・断面図、写真

- 【第 6 層】 オリーブ褐色 (2.5Y4/3) や灰色 (7.5Y5/1・10Y5/1) のシルト層で、東端部以外に分布する。厚さは 10～20cm の部分が多く、南西部で厚みを増して 35cm となり、中央部から西ではグライ化が認められる。a～c 層に細分され、c 層には地山の小ブロックが含まれる。a 層の南東部から完形もしくは大破片の土師器や須恵系土器が出土している。

- 【第 7 層】 灰色 (5Y4/1) や青灰色 (5BG5/1)、暗灰黄色 (2.5Y5/2) の粘土質シルト層で、中央部から西に分布し、厚さは 10～20cm である。a～c 層に細分され、中央と南西部の地形がやや窪んだ部分に a 層、その間に b 層、さらに東側に c 層が堆積している。いずれの層も地山とオリーブ黒色土 (5Y2/2) の小ブロックを含み、a・b 層にグライ化が認められる。

遺構は、調査区北壁（掘り下げ3段目）で第3層上面を掘り込み面とする土壇1基、第4層上面を掘り込み面とするピット1個を検出している（図版28の北壁断面図）。土壇は東西軸65cm、深さ15cmで、底面にやや凹凸があり、壁の立ち上がりは緩やかである。堆積土は黒褐色シルトの自然流入土で、3層に細分され、上層には炭化物粒、下層には地山の小ブロックがやや多く含まれる。上層の断面で土器の小破片を確認したが、取り上げていない。ピットは径約25cm、深さ15cm以上である。

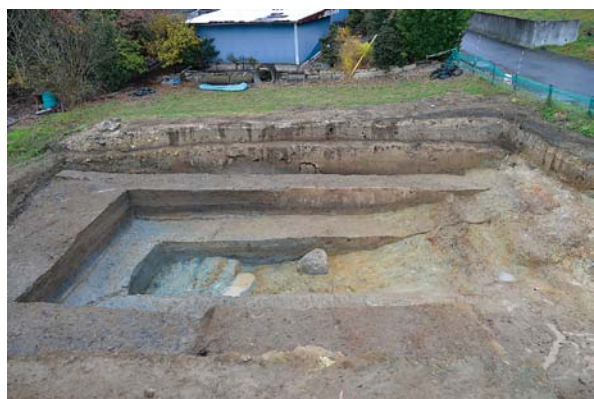
坂下地区_調査区全景（南から）
