# 多賀城跡

図版 1 第88・89次調査区

## Ⅱ. 第 88 次調査

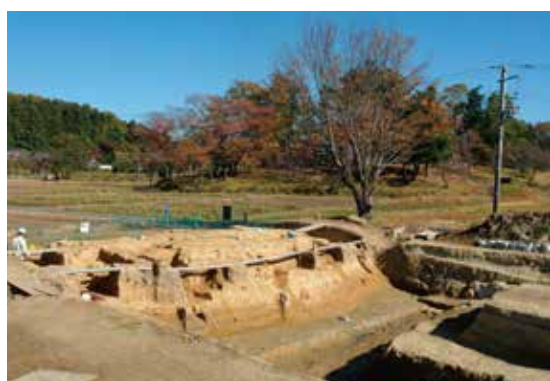
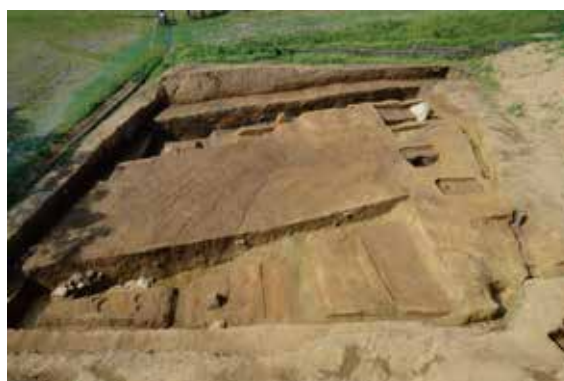
第88次

第89次

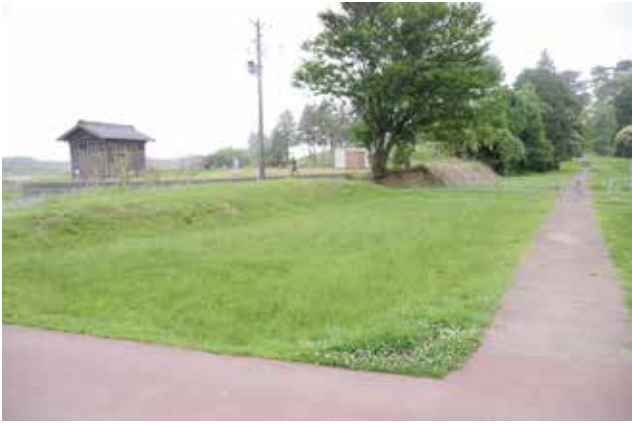
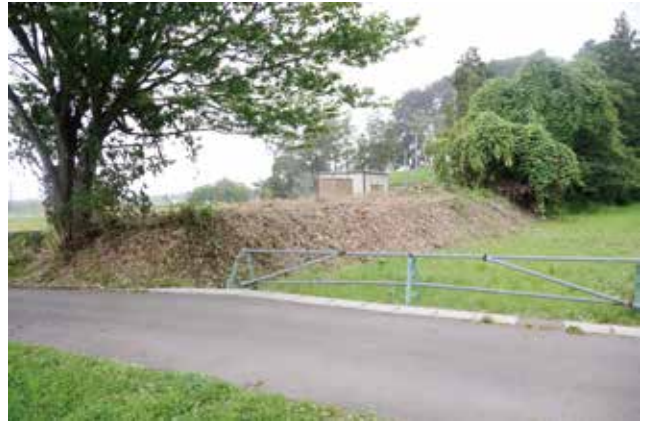
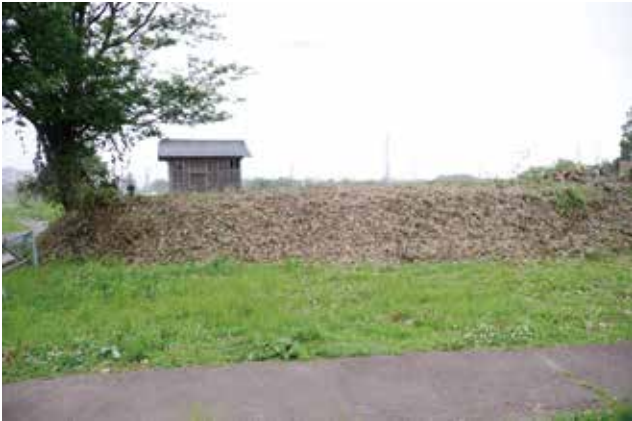
図版3 調査前の状況と第88次調査区

調査前状況 (北東から)

調査前状況 (北から)

**対象地と調査区の設定：**対象地は従来の南門跡から約 160m 東の地点で、南門跡と外郭南東隅のほぼ中間にあたる。政庁跡と作貫地区の間の沢が南側の沖積地に大きく広がった低地部に立地し、南門跡のある小丘から東の雀山と通称される小丘上の南東隅に向かって伸びる外郭南辺跡の高まりが土手状に残っている(図版 3)。その南・北側は昭和 40 年代までは水田耕作地であり、その後、南側は盛土をして宅地などに使われ(昭和 59 年追加指定以前)、北側ではあやめ園が営まれている。

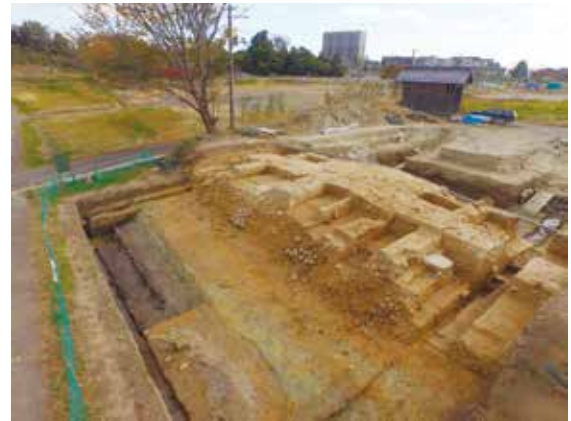
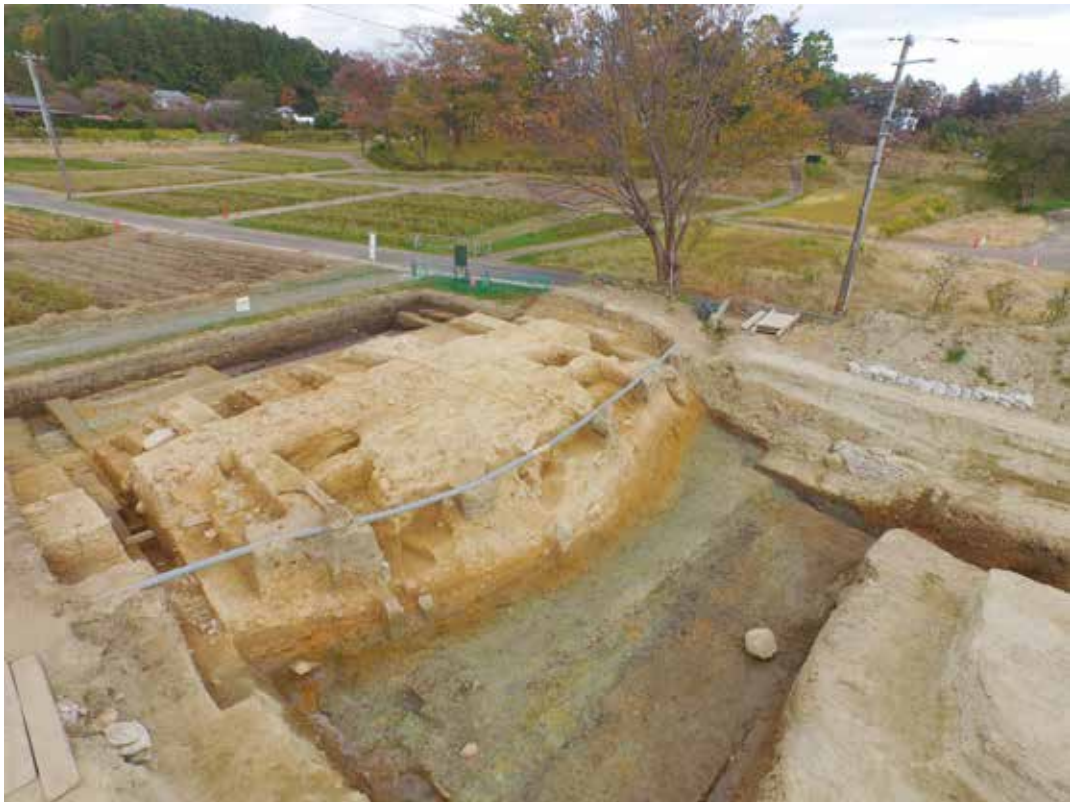
第88次調査区 (北西から)

第88次調査区 (南西から)

その結果、東西方向に伸びる上幅 1.5m前後の築地塀跡を土手部分のほぼ中央で検出し、両脇に上幅 2.3m程の崩落土等が分布するのを確認した。また、築地塀跡の中央南側に東西約 6m、南北約 3mの土壇状の張り出しがあり、櫓状建物などの存在が考えられた。一方、土手の斜面下から南・北側では築地塀構築のための盛土による基礎地業、さらに基礎地業の外側には湿地が広がる状況を確認した。それらの上面は現代までの水田耕作等で削られており、特に南側は 80 cm前後の削平を受けているが、基礎地業の厚さが 1m以上あることによって、その南・北辺ともに確認することができた。

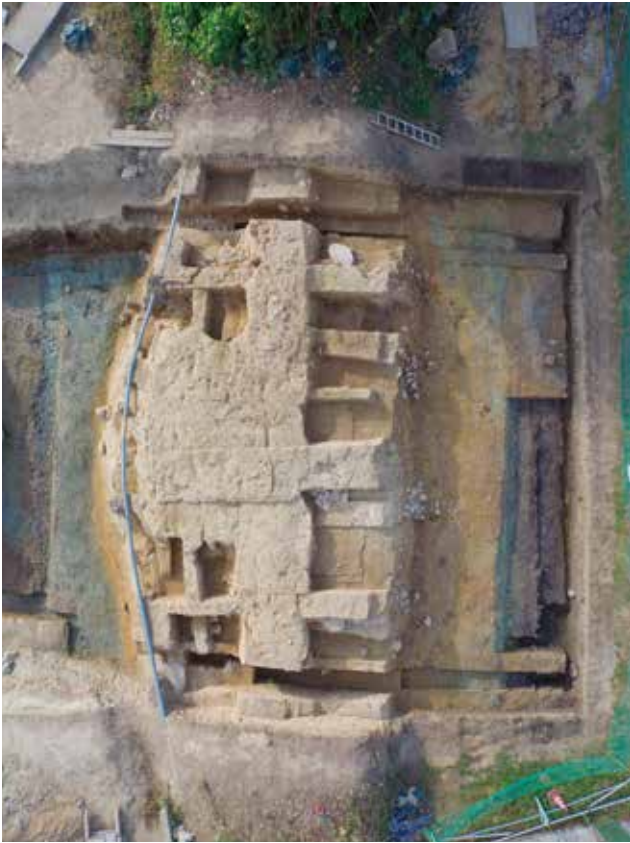
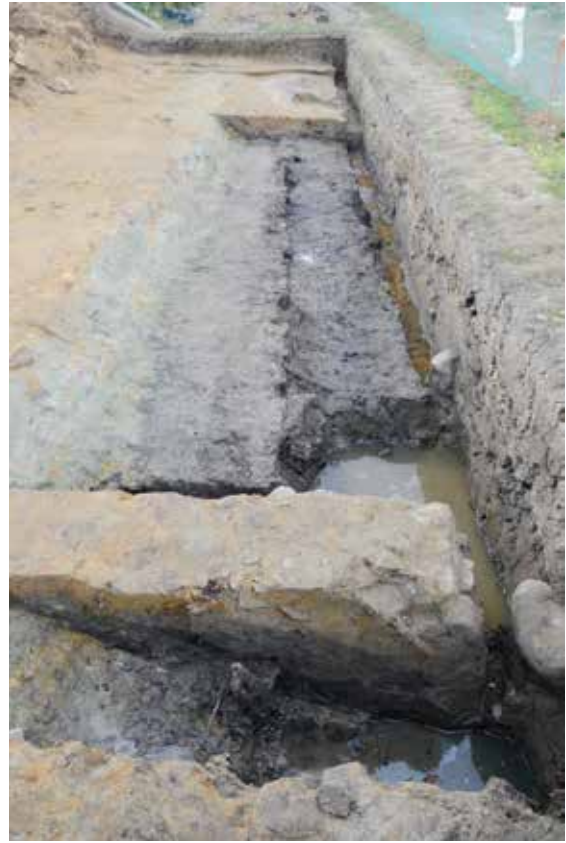
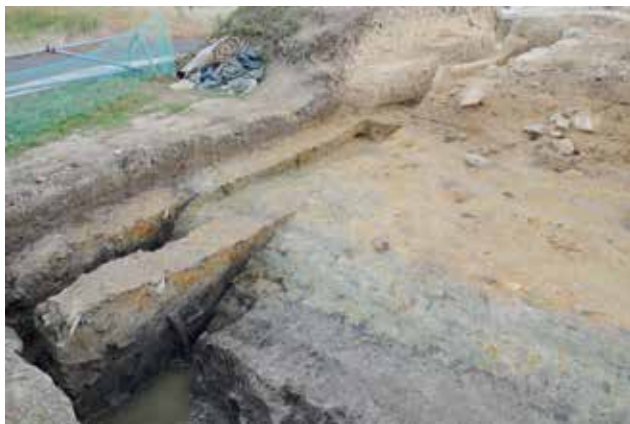
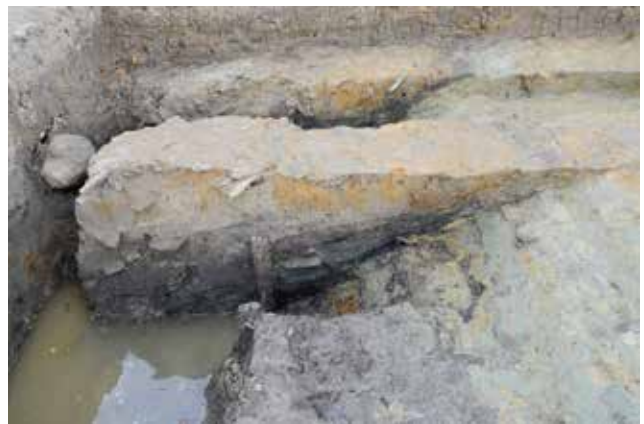
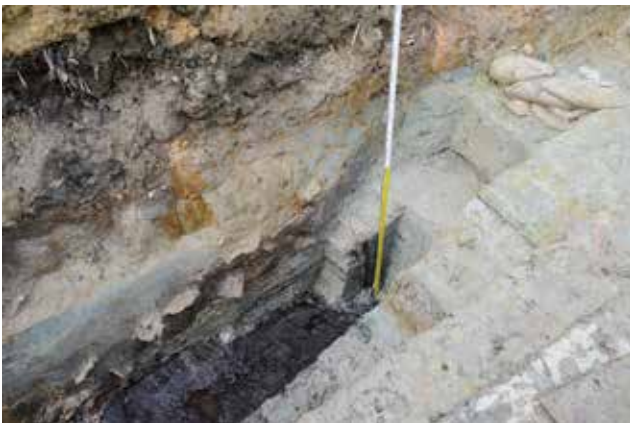
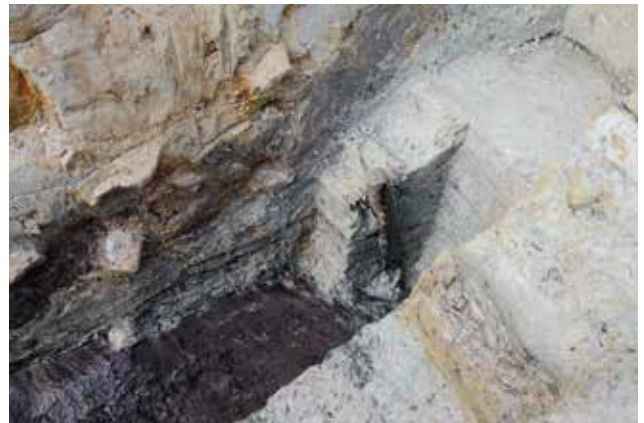
図版5 SX1114盛土基礎とSA1113・1126しがらみ

SA1113は杭材に樹枝を絡めた北側のしがらみで、未検出部分を挟み東・西トレンチ間で約13.3m検出した。東側の第40次調査区分を含めると長さは18.3mとなる。杭材は0.3～0.4mの間隔で打ち込まれている。直径10cm弱の丸材を主体とするが、一辺10cm弱の角材も一部にあり、上端に加工痕のある材もある。樹枝は明確な形では確認されなかったが、第40次調査区では検出しており、東・西トレンチで杭材に沿って粘質な土壌がみられたことから、腐食または検出面以下にある可能性がある。

SA1126は南側のしがらみで、東・西トレンチで各2本の杭材と西トレンチで杭材に絡めた樹枝を検出した。杭材は35～40cm間隔で打ち込まれている。いずれも丸材で、西トレンチでは西側が直径7.7

cm、長さ1.4m以上の下端を尖らせたもの、東側は直径8.8cm、長さ1.9m以上の杭材で、下端は地中深くに刺さり、確認できなかった。樹枝は盛土から約10cm突き出た杭材に直径1cm弱の枝が5・6本程絡み付けられている。

以上の盛土としがらみによる盛土基礎は、①地山スクモ層上に灰色粘土で南北幅約17.8m、厚さ約30cmの第1次の盛土を行う、②盛土上で南北約15.8mの間をとり、30～40cm間隔で杭材を打って樹枝を絡ませてSA1113・1126を設ける、③SA1113・1126の間に黄褐色土等による厚さ2.0m弱の第2次盛土を行う、④SA1113・1126の外側に第3次盛土をしてその下部を補強する、という工程で構築されたとみられる。なお、SA1113・1126の杭材にどの程度の高さまで樹枝を絡ませたかは不明だが、ある程度高ければ、②の樹枝を絡める工程と③の第2次盛土の工程を何度か繰り返した可能性がある。

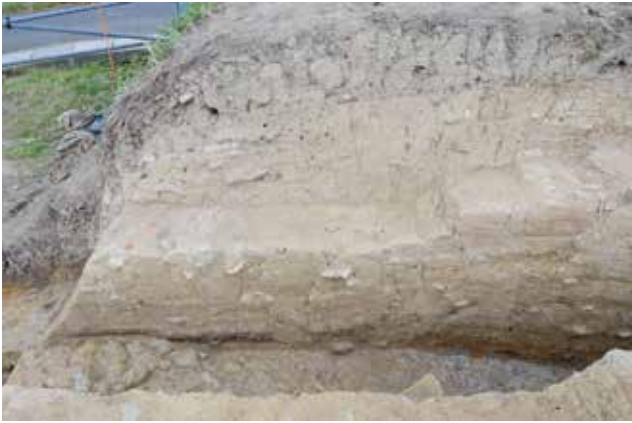
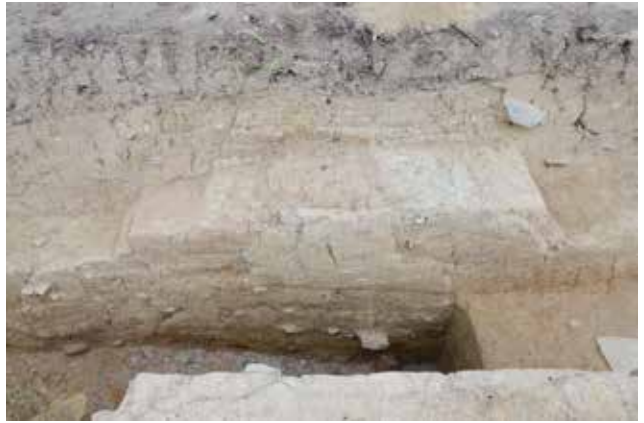
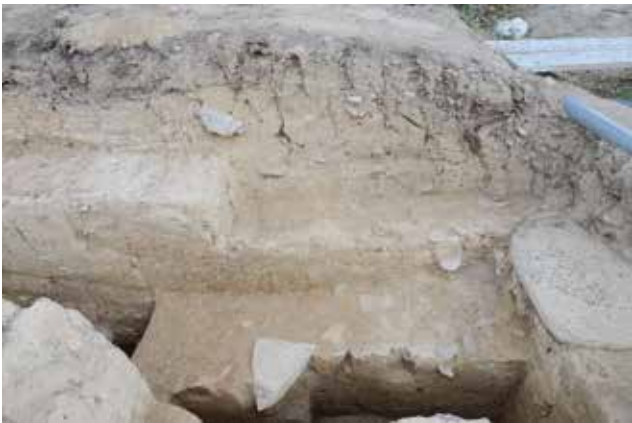
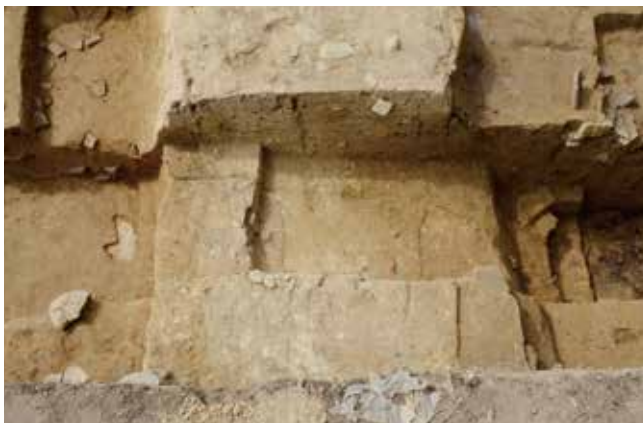
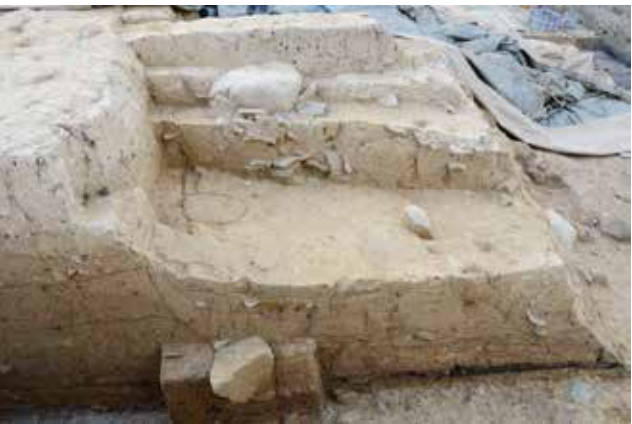
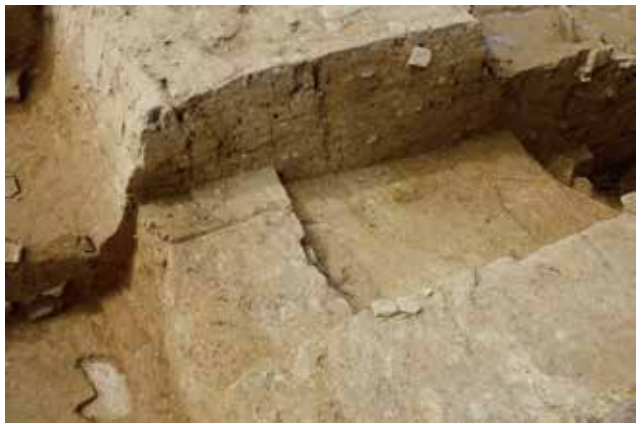
図版7 SF202築地塀跡(東トレンチ)

積土は基礎盛土に直接積まれており、土の特徴から下層(SF202a1)と上層(SF202a2)に大別される。東トレンチでは、下層のa1が炭粒と3cm程の多量の凝灰岩片を含むにぶい黄褐色砂質土(10YR5/4)で厚さが45cm前後、上層のa2は5cm前後の凝灰岩ブロックを多量に含む明黄褐色砂質土(2.5Y7/6)で厚

さ 30～60 cmである。西トレンチの a1 は炭粒と 1 cm程の凝灰岩片を多く含むブロック状の暗褐・褐灰・灰黄褐色砂質土(10YR3/4・4/1・4/2)で厚さ 25 cm前後、a2 は炭粒と 1 cm程の凝灰岩片を多く含むにぶい黄褐・褐色砂質土(10YR4/3～4/6)が互層をなし、一部に炭粒による薄層や鉄滓がみられる。厚さは最大約 45 cmある。なお、両トレンチとも a1 の上面は両脇の整地から 10～20 cmの高さに位置する。

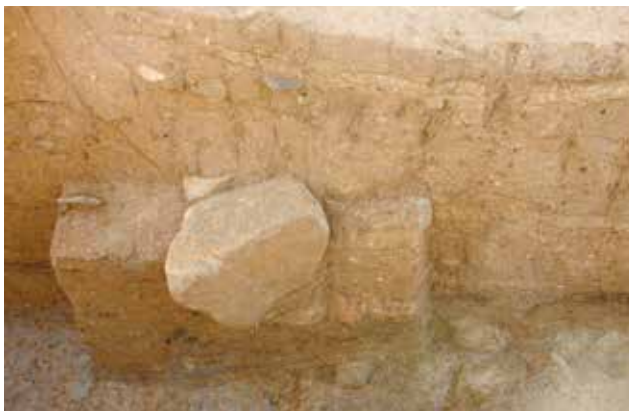
SF202a 寄柱礎石 (東から)

寄柱礎石は東トレンチの北側と西トレンチの南側で検出した(S1・2)。大きさ 25 cm前後、厚さ 15～20 cmの角礫の平らな面を上にして置いており、上面は三角形を呈す。据方はみられず(図版 7)、SX3271・3272 整地に直接する。S1 は後続の SX3273 嵩上げ整地にも接し、SF202b の時まで使われている。また、S1 では対になる南側の寄柱礎石抜き穴を確認した。SF202c に伴う SX3276 嵩上げ整地前に南堆 3 層から SF202a を抉り込んで抜き取っている。S2 との距離は約 11.9mで、ほぼ 4 間分にあたる。なお、抜き穴の南東約 50 cmの所にある石が大きさや形状からみて礎石だった可能性がある。

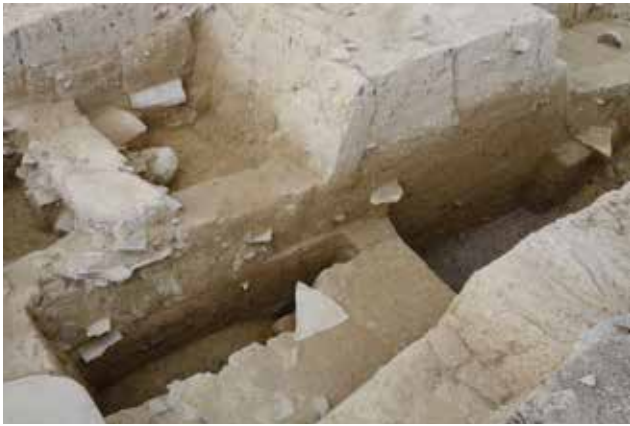
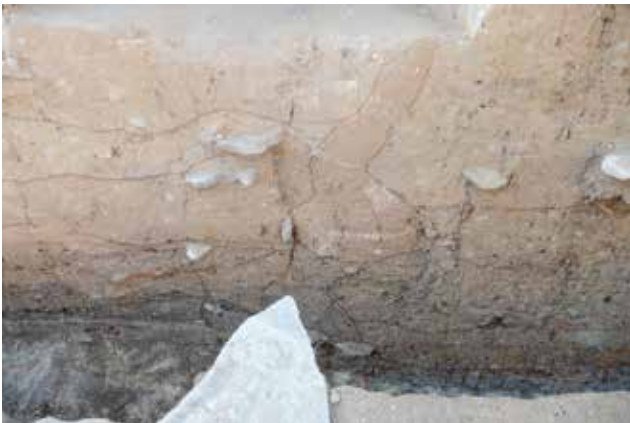
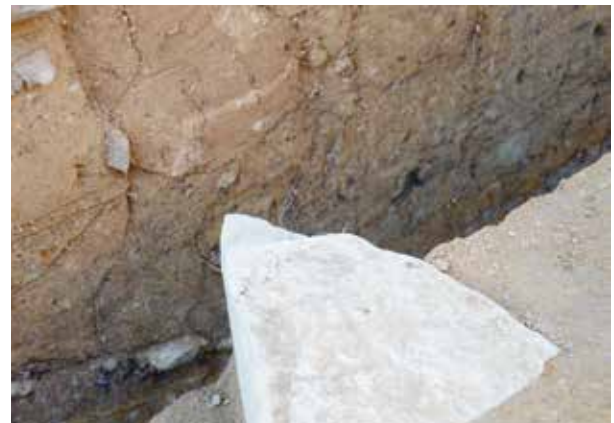
図版 8 SF202 築地塀跡の寄柱と添柱 (東トレンチ)

添柱穴は寄柱礎石 S1 の北側(P1)と南側の寄柱礎石抜き穴部分(P2)で検出した。そのうち P2 の柱は SX3272 整地から抜かれているが、同じ面で掘方は確認されなかった。断面観察でも SX3272 の明褐色土を切って立つプランはなく、掘方は下層の SX1114 から掘り込まれ、SX3272 整地と SF202a 築造を経て SX3272 の面で抜かれている(図版 8)。大きさは抜き穴を含めて断面上で南北約 30 cm、深さ約 30 cmで、柱穴の埋土は SX1114 に由来する 1 cm弱の凝灰岩小ブロックや炭粒を含む褐・褐灰色砂質土(10YR4/6・4/4)である。抜き穴の底面には 10 cm弱の平らな礫や土師器片があり、凝灰岩・炭粒を含む暗褐色砂質土(10YR3/3)で埋められている。

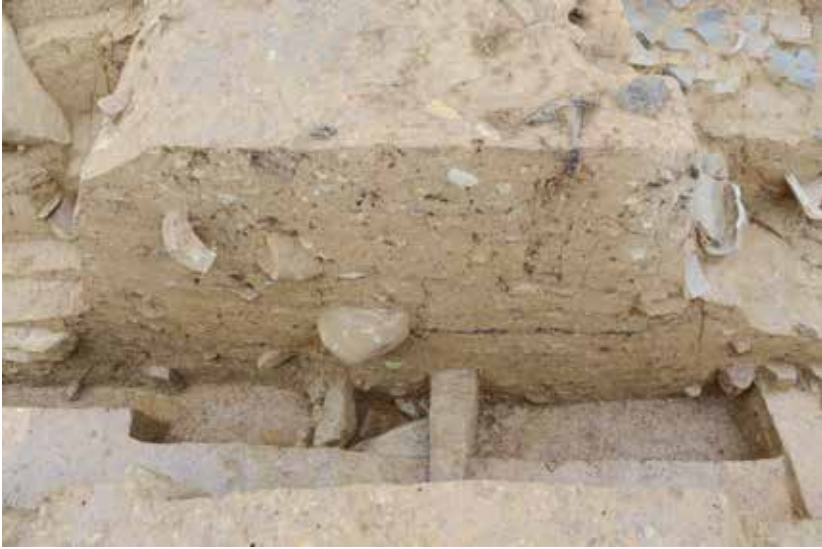
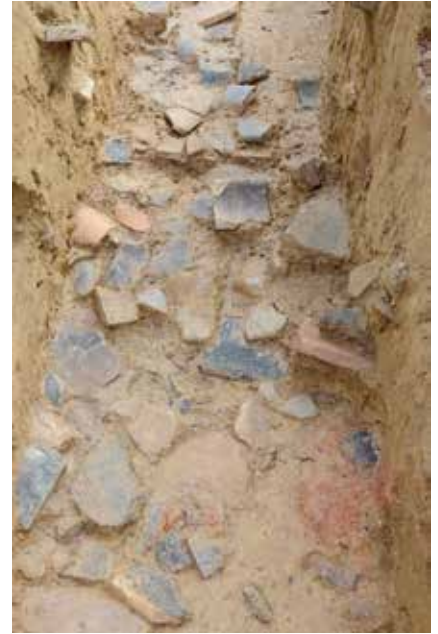
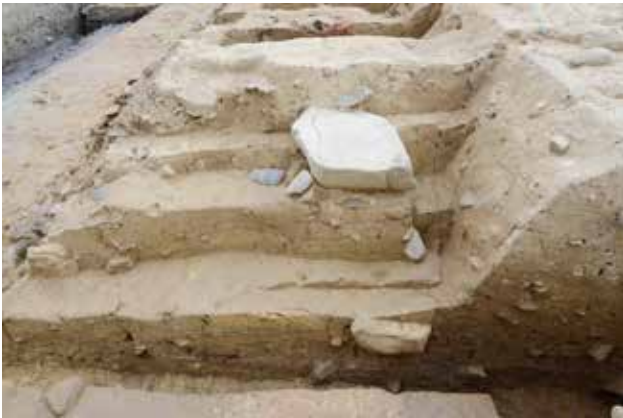
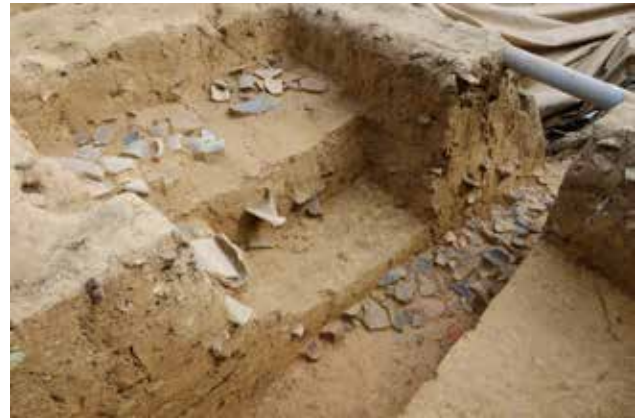
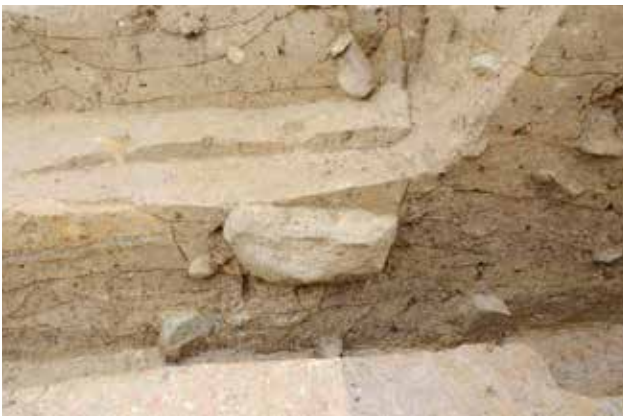
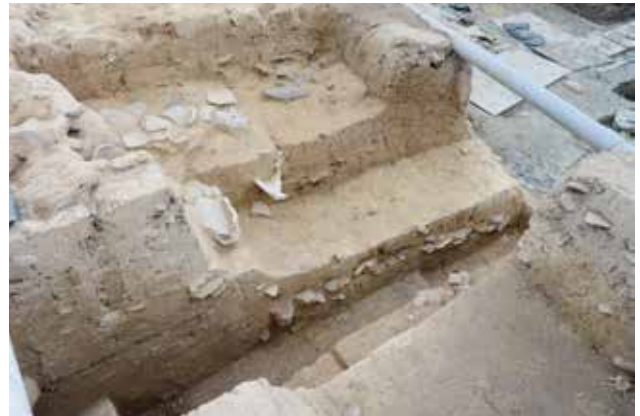
図版9 SF202 築地塀跡 (西トレンチ)

SF202b は、a 築地塀の西側北半を部分的に補修した礎石式の寄柱による築地塀跡で、西トレンチで積土と寄柱礎石を 1 つ検出した。基底部の高さが SX3273・3274 嵩上げ整地の高さとはほぼ一致し、寄柱礎石を SX3273 上面に据方を掘って据えており、a 築地塀の両脇を SX3273・3274 で嵩上げたうえで寄柱礎石を設置して築地塀を補修している。また、SX3273・3274 の上面では西トレンチ東側で SB3287 櫓状建物跡の柱穴を確認しており、その構築を伴う。

SF202b は SF202a のほぼ中心から北側を削って積土を仕直している。a とともに後続の SF202c 構築の際に削られており、残存高は 0.3～0.4m で、上面の標高は 3.8m である。基底幅は寄柱礎石の中心と南側の SF202a・SX3274 との接点で 2.6m 弱である。ブロック状の褐色土や黄褐色土、にぶい黄褐色土が混ざりあう積土で(10YR4/3・4/4)、凝灰岩片と炭粒を多く含むほか、20～30 cm 大の礫を含む。

寄柱礎石は長辺 40 cm 弱の角礫で、SX3273 上面に長辺約 50 cm、深さ約 25 cm の据方を掘り、平らな面を上にしてにぶい黄褐色の小ブロックを含む褐色土(10YR4/4)で埋設している。SF202b による補修がなく、SF202a が続く東トレンチの寄柱礎石 S1 との距離は約 12.0m で、4 間分とみられる。

以上の遺構のうち、遺物は SX3274 で瓦が多量に出土しており、軒丸・軒平瓦、丸・平瓦、熨斗瓦がある。軒丸瓦は重圈文軒丸瓦(型番不明)、軒平瓦には単弧文 640 があり、丸瓦は II B 類、平瓦は I A・I B・II B 類で、丸瓦には「田」A の刻印のあるものがある(図版 16-5)。平瓦の大半は II B 類で(107 点)、a タイプ 3 を 4 点含む。また、「物」A、「丸」A、「矢」A・B の刻印があるものがある(6~9)。熨斗瓦は I 類である(10)。以上の瓦には焼瓦も多く、軒丸瓦と丸・平瓦 164 点中に 86 点の焼瓦がある。

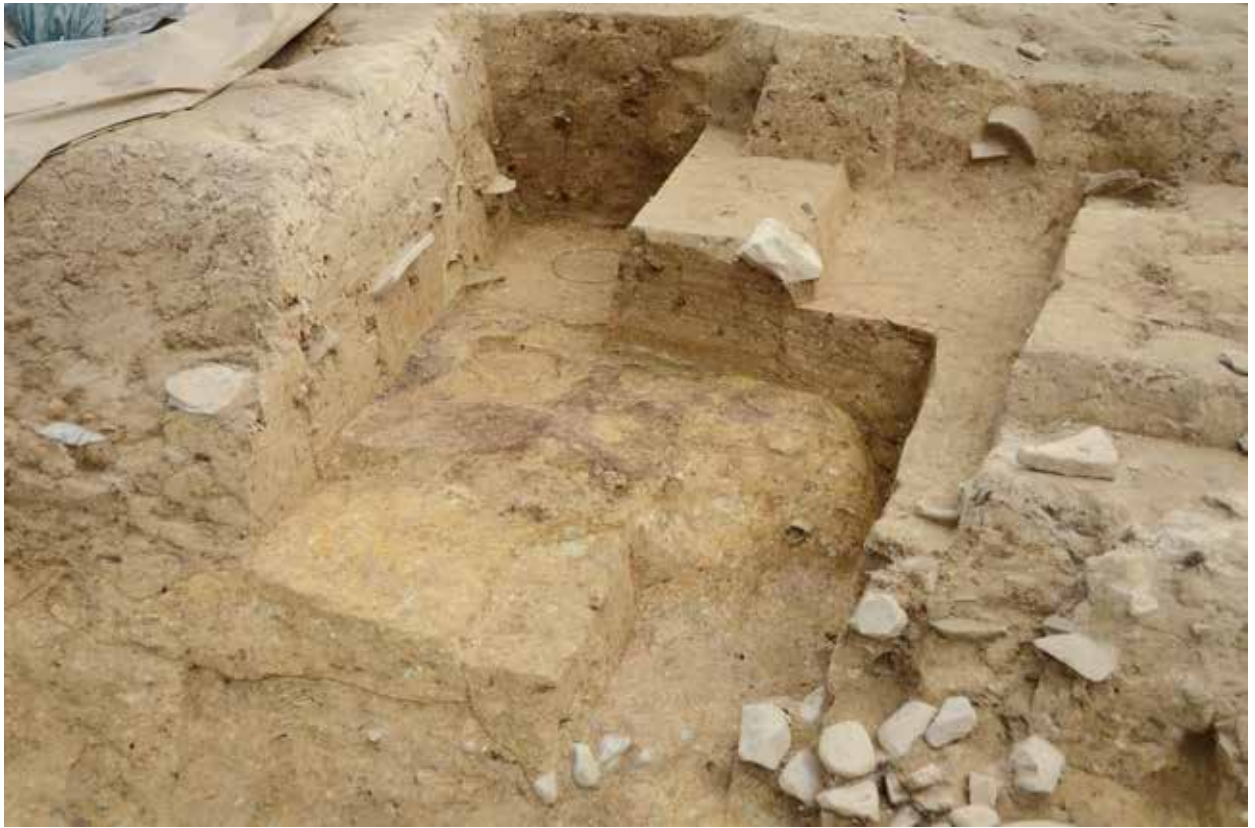
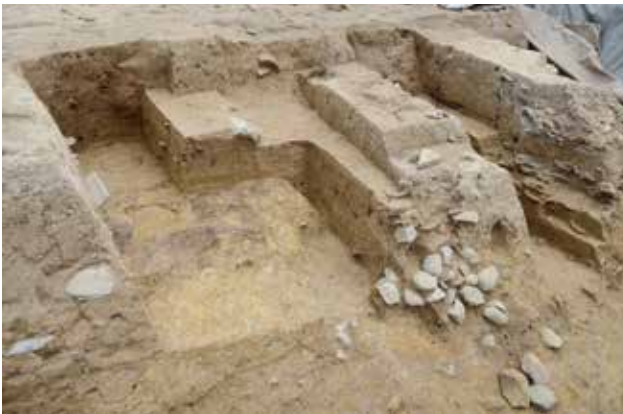
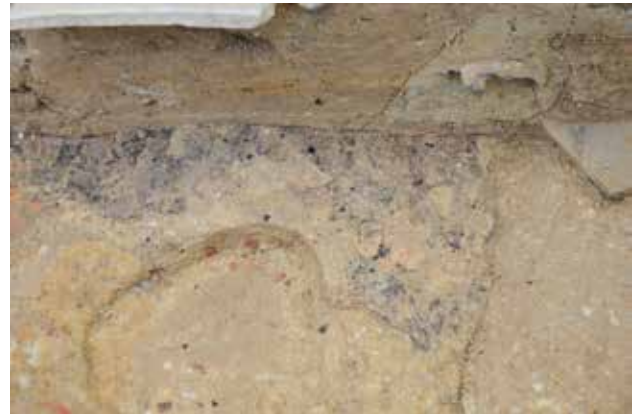
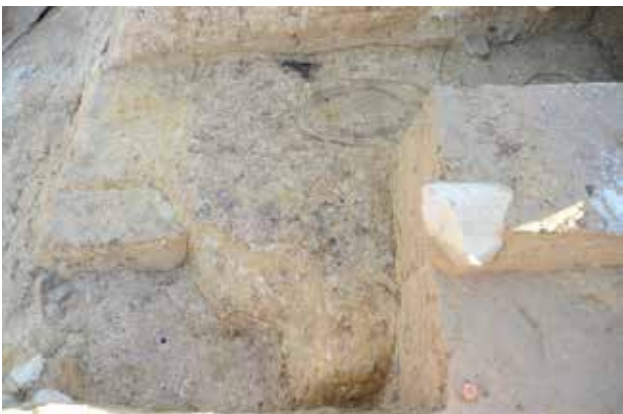
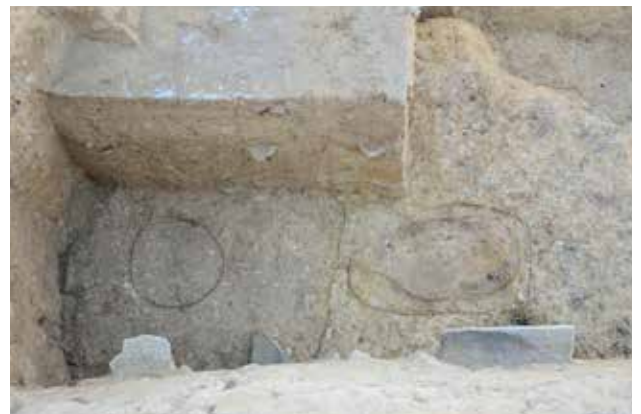
図版 11 SB3281・3287 檣状建物跡と SX3279 壇跡

柱は抜き取りまたは切取られており、東側の柱は SX3279 上に堆積した焼土・土器片を含む炭層の上面で抜き取り穴を確認している。柱穴は長辺 0.6～0.8m、短辺 0.4～0.5m の隅丸長方形で、深さは西側の柱穴で全体的には約 50 cm で、柱にあたる部分は約 20 cm 深く掘り込まれている。埋土は凝灰岩粒を含むブロック主体の黄灰色や明褐色、灰黄褐色(2.5Y7/4、7.5YR5/8、10 YR5/2)の砂質土である。

SX3279 は北側の壇跡で、後続の SX3277 嵩上げ整地で北側が壊されているが、東西述べ 3.3m、南北述べ 3m の範囲で検出した。前述のように SX1114 と SX3271 を多少削った上面に盛土をした壇で(図版 12)、2 cm 大の凝灰岩片を含む黄色(2.5Y8/6)の砂質土を盛土している。高さは約 30 cm で、上面は平坦である。また、その表面はにぶい褐色(7.5YR5/4)に酸化して砂っぽくザラザラした状態を呈し、火熱の影響を受けている。さらに、全体を焼土ブロックを多く含む炭層が覆い、処々に脆くなった土器片を含む。その後は SX3286 壇跡の盛土や SX3275 嵩上げ整地で覆われている。

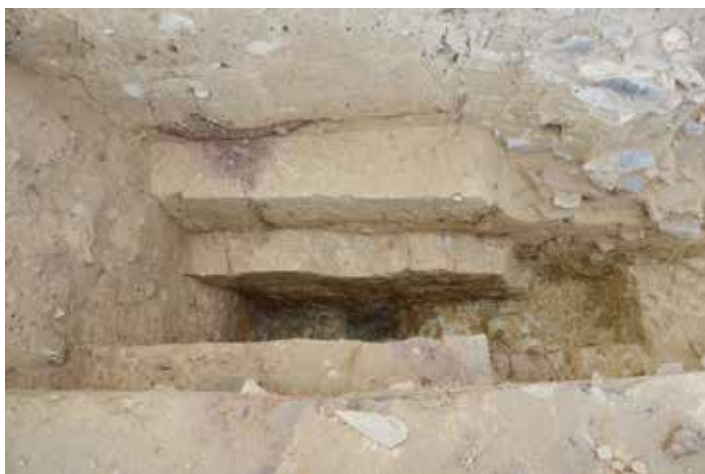
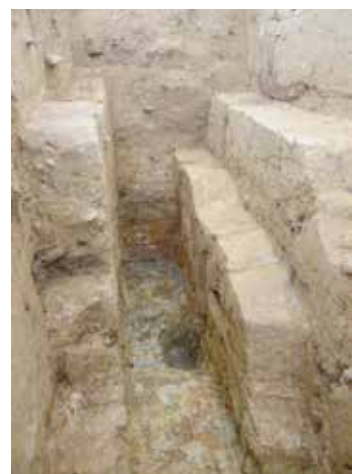
図版12 SB3281～3283・3287槽状建物跡とSX3279・3284～3286壇跡、SX3280整地

SB3281 の規模は東西が 1 間(3.0m)以上で、南北については不明である。そのうち東西については建物の中心を後続する SB3282・3283 櫓状建物跡と同じとみれば 2 間で、総長は 6.0m とみられる。また、南北については柱の位置から東・西トレンチの SF202a 基底部中心を結んだ築地塀軸線までの距離が 1.85m で、SF202a の南側まで建物が伸びる場合には南北 1 間(3.7m)の建物と推測される。

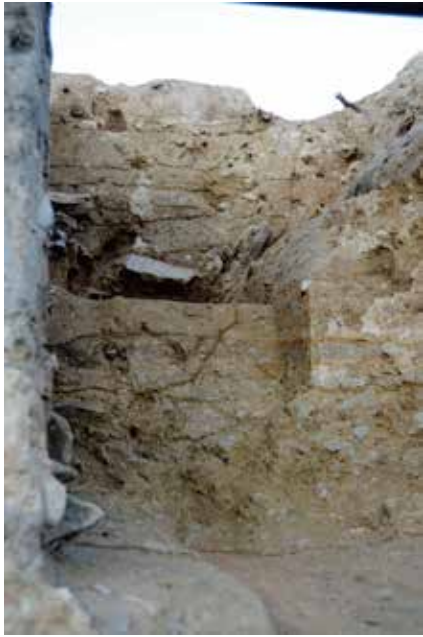
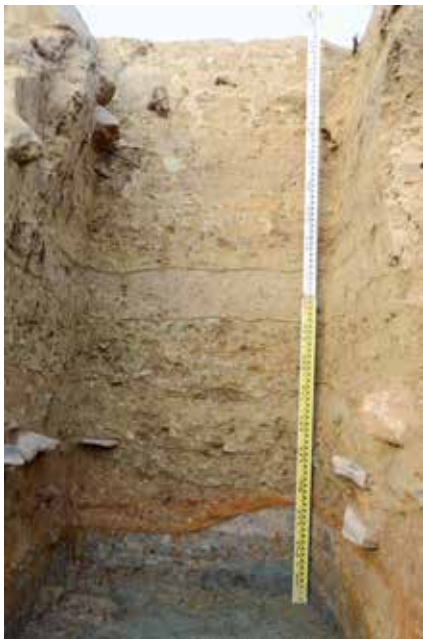
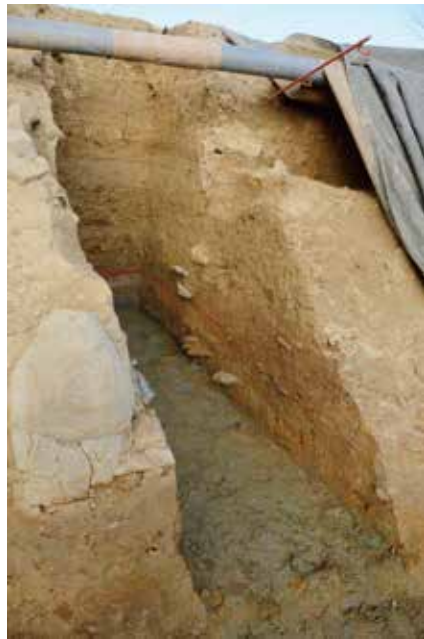
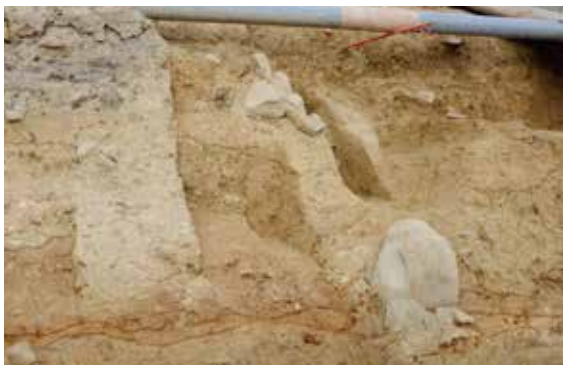
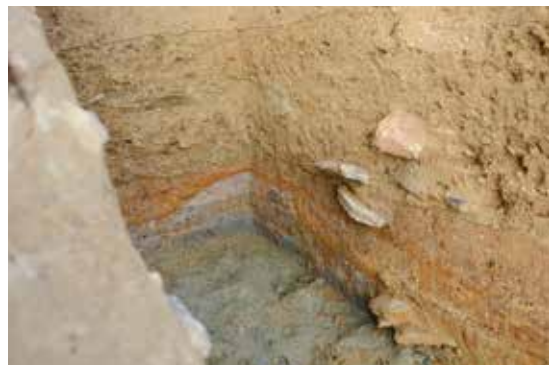
図版13 SX3280整地、3284・3285壇跡とSB3282・3287檜状建物跡

SX3285 は SB3287 の南側に伴う壇跡で、中央トレンチを中心に東西約 7.0m、南北約 3.5m の範囲で確認した。壇の高まりは、現状では中央トレンチ付近の沈下と SX3276 嵩上げ整地の際の上面の削平によって確認できなかったが、SX3285 の土質が 5 cm 程の凝灰岩片を多量に含むにぶい黄褐色土(10YR6/4)ではほぼ SB3287 の範囲に分布すること、SB3287 の柱穴が浅いこと、北側の SX3286 との均衡などから

SX3284 は平面形が東西約 7.1m、南北約 3.3m の長方形、東西の断面形が底辺約 7.1m、上辺約 6.3m、高さ約 0.9m の台形の形状を呈す。東西の斜面は下から斜めに立ち上がり、半ば程から直立に近い状況で立つ(図版 13)。積土は下層(積土 1)と上層(積土 2)に大別され、積土 1 は 3 cm 前後の凝灰岩片を多く含む層厚 5~10 cm 前後の明黄褐色砂質土(10YR6/6・6/8)と炭・凝灰岩の粒を含む黄灰色砂質土(2.5Y5/1・6/1)が互層をなして水平に積まれ、積土 2 は黄色土(5Y7/8)を主体として加えて、より細かく水平に積んでおり、薄い部分で 2 cm 前後、厚い部分で 5 cm 前後の単位が縞状に観察される。厚さは積土 1 が約 50 cm、積土 2 が 40 cm 前後である。

ところで、SB3282 の礎石据え穴は SX3284 上面からでは深さが約 1.1m で、壇跡上面からの掘り込みが考えにくい。壺地業とみた場合でも現状で残る石の位置が深い。また、その上に礎石を想定すると、上面はむしろ積土 1 の上面付近に推定される。ほかに、SX3284 に食い込む礎石抜取り穴の形状や SX3284 上半の直立に近い斜面の形状、上下に分かれる丁寧な積土の様相も勘案すると、推測にわたるが、

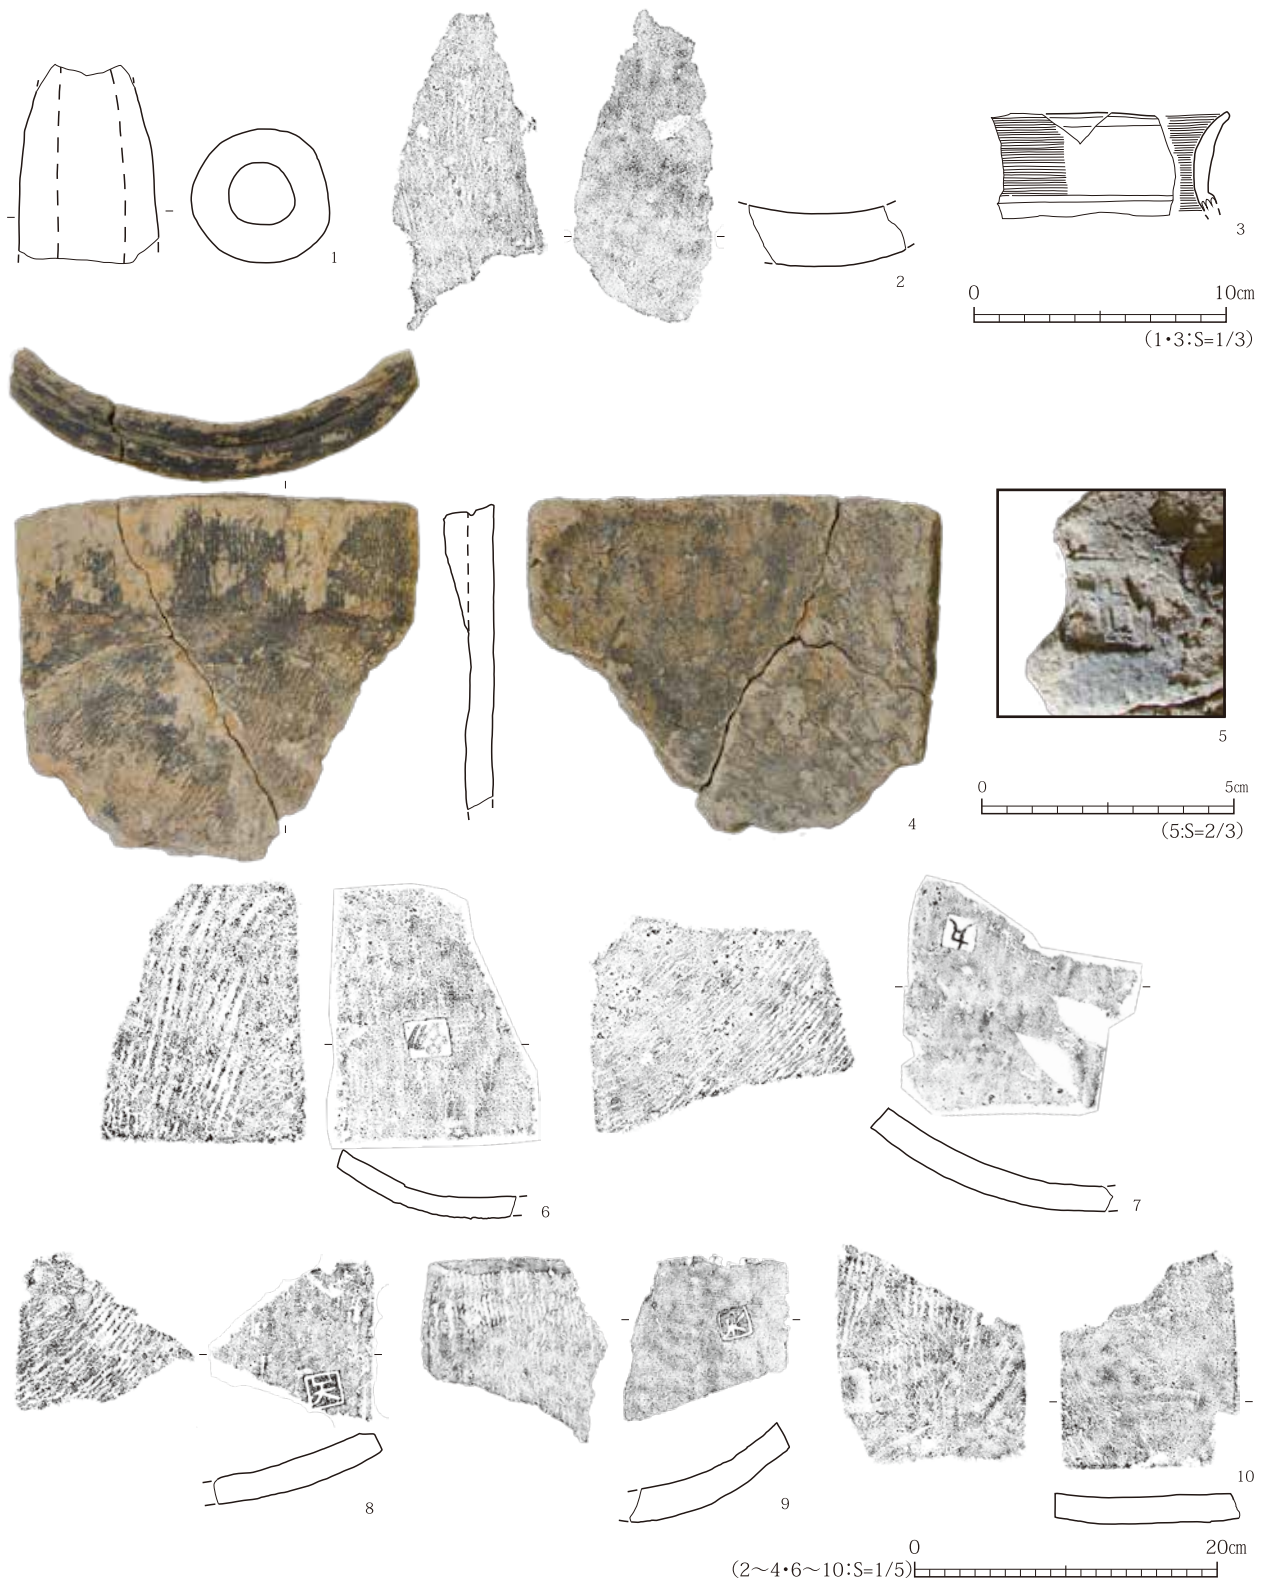
図版 16 SX1114・SF202・SX3274 出土遺物

No.	出土遺構	種類	残存	法量	特徴	写真図版	登録	箱番号
1	SX1114	羽口	先端部	直径：(5.5) 孔径(2.5)	先端に鉄滓付着	19-1	R-225	B15547
2	SX1114	平瓦ⅠA類	破片	厚さ：(3.5)	凸面：縄目→ナデ		R-1	B15533
3	SF202a	土師器 甕	口縁～肩破片	厚さ：(0.7)	直立気味の口縁	19-16	R-2	B15547
4	SX3285	軒平瓦 640	瓦当面完形	瓦当面幅：26.2 厚さ：3.2	単弧分 第Ⅱ期 平瓦：ⅡBa タイプ2 焼け瓦 頸面：縄目→無文 断面三角形	19-15	R-5	B15533
5	SX3274	丸瓦ⅡB類	玉縁破片	厚さ：(1.1)	凸面：「田」A刻印 焼け瓦		R-7	B15533
6	SX3274	平瓦ⅡB類	広端部破片	厚さ：(1.2)	aタイプ2 凹面：「物」A刻印 焼け瓦		R-9	B15533
7	SX3274	平瓦ⅡB類	広端部破片	厚さ：(1.8)	aタイプ2 凹面：「丸」A刻印		R-11	B15533
8	SX3274	平瓦ⅡB類	側辺部破片	厚さ：(1.8)	aタイプ2 凹面：「矢」A刻印 焼け瓦		R-14	B15533
9	SX3274	平瓦ⅡB類	狭端部破片	厚さ：(2.2)	aタイプ2 凹面：「矢」B刻印		R-12	B15533
10	SX3274	巽斗瓦	1/3	幅：12.2 厚さ：(1.6)	凹面：ナデ 凸面：縄目 分割線深さ：0.4	19-3	R-16	B15533

遺物は第2次盛土の炭層から丸・平瓦、土師器、羽口(図版16-1)、鉄滓が出土している。丸瓦はⅡ類で、平瓦はⅠA類(2)とⅡBaタイプ1(図版19-2)がある。土師器は坏・甕がある。

遺物は a 築地塀の積土で瓦、須恵器と土師器の甕、鉄滓、P2 抜き穴で土師器坏が出土している。a 積土の土師器甕には非ロクロ調整で頸部に段を有し、口縁部が直立気味に立ち上がって外反するもの(図版 16-3)、P2 の土師器坏には両面黒色処理のものがある。

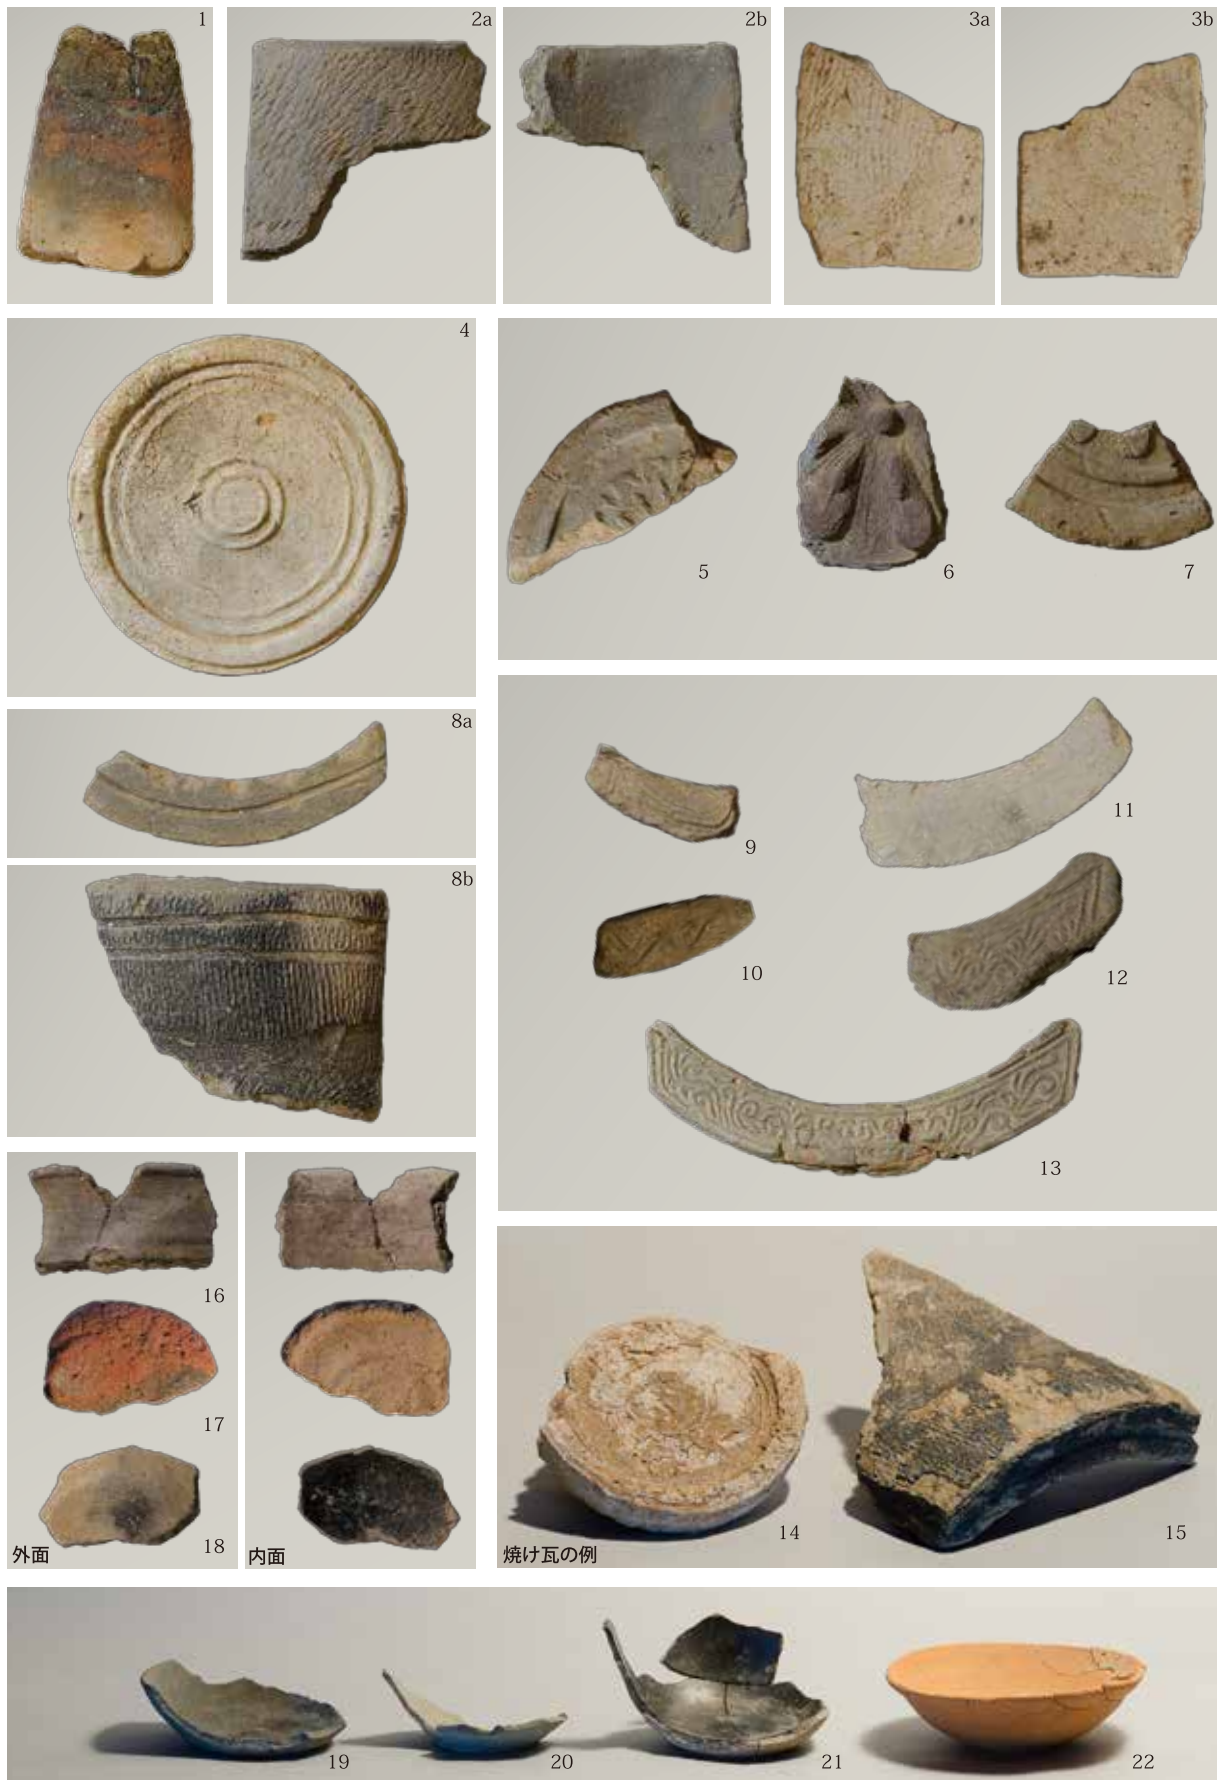
図版 19 第 88 次調査出土遺物写真

(縮尺不同)

No.	出土遺構	種類	残存	法量	特徴	写真図版	登録	箱番号
1	SX3279 上面	土師器 甕	底部 1/2	厚さ：(0.8)	ロクロ成形	19-17	R-33	B15547
2	北堆 3層	土師器 环	体~底部	底部：(5.6)	底部：回転糸切り無調整 内面：黒色処理	19-18	R-25	B15547
3	南堆 3層	軒丸瓦 243	瓦当面完形	面径：16.1 厚さ：2.6	重圏文 丸瓦接合溝部分で剥離 第II期	19-4	R-21	B15534
4	南堆 3層	軒平瓦 641	瓦当面 1/3	厚さ：瓦当面 (5.5) 平瓦部 (2.3)	無文 第II期 平瓦：II Ba タイプ 顎面：鋸歯文+沈線 1本 断面三角形	19-11	R-38	B15534
5	SX3277	平瓦 II C 類	広端部破片	厚さ：(1.7)	凹面：刻印記号①		R-168	B15534
6	SX3277	平瓦 II C 類	狭端部破片	厚さ：(2.0)	凹面：竹管状工具による「○」記号あり		R-30	B15534
7	北堆 1層	平瓦 II C 類	破片	厚さ：(1.6)	凹面：刻印記号②		R-39	B15535
8	北堆 1層	丸瓦 II 類	1/3	厚さ：(2.0)	凹面：へら書き文字？		R-47	B15535
9	北堆 1層	軒平瓦 721B	ほぼ完形 3点一括	幅：瓦当 29.4 狭端部 28.4 長さ：36.9 厚さ 4.4 平瓦部 3.2 重量：6.17 kg	均整唐草文 第IV期 平瓦：II B 類 a タイプ 1 凸面に波状のへら書きあり 顎面：鋸歯文+沈線 1本 断面三角形	19-13	R-45	B15535

No.	出土遺構	種類	残存	法量	特徴	写真図版	登録	箱番号
1	北4層	須恵器 坏	2/3	口径:(13.9) 底径:(7.6) 器高:4.0	底部:回転ヘラ切り→無調整	19-19	R-243	B15547
2	北4層	須恵器 坏	1/3	口径:(12.0) 底径:(6.2) 器高:4.3	底部:回転糸切り→無調整	19-20	R-244	B15547
3	北4層	土師器 坏	2/3	口径:(16.0) 底径:(6.6) 器高:7.1	ロクロ成形 底部: ? → 回転ケズリ	19-21	R-247	B15547
4	第2層	須恵系土器 坏	完形	口径:14.9 底径:5.7 器高:4.5	底部:回転糸切り	19-22	R-240	B15547
5	北4層	軒平瓦 721A	瓦当面 1/3	厚さ:瓦当面(5.8) 平瓦部(2.7)	均整唐草文 第Ⅲ期 平瓦:ⅡB類aタイプ 顎面:鋸歯文+下部に二重沈線 断面三角形	19-12	R-117	B15540
6	第2層	軒丸瓦 310B	瓦当面破片	厚さ:瓦当面(1.9) 丸瓦部(1.6)	20葉細弁蓮華文 第Ⅳ期	19-5	R-84	B15539
7	第2層	軒平瓦 640	瓦当面 1/3	厚さ:瓦当面(3.8) 平瓦部(1.8)	単弧文 第Ⅱ期 平瓦:ⅡB類aタイプ 顎面:中央上部に横方向の二重沈線 断面三角形	19-8	R-58	B15536
8	第1層	軒丸瓦 320	瓦当面破片	厚さ:(1.4)	八葉重弁蓮華文 第Ⅲ期	19-6	R-178	B15544
9	第1層	軒丸瓦 427	瓦当面破片	瓦当面厚さ:(2.6)	歯車状文 第Ⅳ期	19-7	R-169	B15539
10	第1層	軒平瓦 650	瓦当面 1/4	厚さ:瓦当面(4.2) 平瓦(2.3)	二重波文 第Ⅲ期 波高低い 左右対称型か 顎面:無文 断面三角形	19-9	R-202	B15545
11	第1層	軒平瓦 650	瓦当面 1/4	厚さ:瓦当面(3.7) 平瓦(2.3)	二重波文 第Ⅲ期 2本同時施文 左右対称型か 顎面:無文 断面三角形	19-10	R-201	B15545

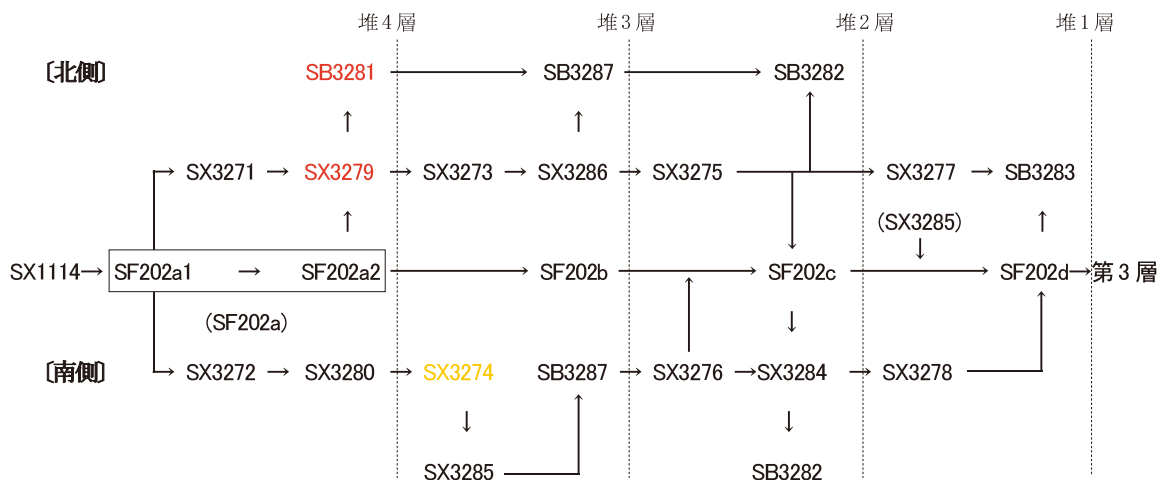
この重複関係から本調査区のSF202の補修は崩壊土主体の堆積層の上に嵩上げ整地をして行っており、さらに櫓状建物を建てるあり方を繰り返している。

#### 崩壊土の堆積 → 嵩上げ整地 → 築地塀の補修 → 櫓状建物・壇跡の構築
