Ⅲ. 第 89 次調査

ふりがな	みやぎけんたがじょうあとちょうさけんきゅうしょねんぼう 2015 たがじょうあと							
書名	宮城県多賀城跡調査研究所年報 2015 多賀城跡							
副書名	多賀城跡―第88・89次調査―							
巻次	宮城県多賀城跡調査研究所年報 2015							
シリーズ名	宮城県多賀城跡調査研究所年報							
シリーズ番号	2015							
編著者名	吉野 武・白崎恵介・廣谷和也							
編集機関	宮城県多賀城跡調査研究所							
所在地	〒985-0862 宮城県多賀城市高崎1丁目22-1 TEL 022-368-0102 FAX 022-368-0104							
発行年月日	20160325							
ふりがな 所収遺跡名	ふりがな 所在地	コード		北緯 ° / ′ / ″	東経 ° / ′ / ″	調査期間	調査面積	調査原因
		市町村	遺跡 番号					
特別史跡 たがじょうあと 多賀城跡 つげたりであと 附寺跡	みやぎけんたがじょうし 宮城県多賀城市 いちかわ うきしま 市川・浮島	04209	004	38 ° 18 ′ 24 ″	140 ° 59 ′ 18 ″	2015年5月18日	第88次調査 390㎡	計画に基 づく学術 調査
						2016年1月14日	第89次調査 280㎡	
				世界測地系準拠 (GRS80)				
所収遺跡名	種別	主な時代	主な遺構	主な遺物		特記事項		
特別史跡 多賀城跡 附寺跡	国府・城柵	奈良平安	第88次調査 ・築地塀跡 ・櫓状建物跡 ・盛土基礎 ・焼土遺構	土師器、須恵器、 須恵系土器 軒丸・軒平瓦、丸・平瓦 木簡、鉄製品		南側の外郭南辺で第Ⅱ期から築地塀と櫓状建物が造られ、4時期の変遷があり、3時期目から櫓状建物が礎石式となることが判明した。		
			第89次調査 ・道路跡 ・塀跡 ・建物跡 ・溝、土壇	土師器、須恵器、 須恵系土器、陶磁器 軒丸・軒平瓦、丸・平瓦 木簡、木・鉄製品				
要約	<p>【第88次調査】 南側の外郭南辺東半部の湿地部分を調査し、幅約16m、高さ約2mの基礎地業上に造られた築地塀と櫓状建物を検出した。築地塀は第Ⅱ期に造られたと考えられる。櫓状建物は第Ⅱ期当初から造られており、4時期の変遷がある。第Ⅱ期の建物は宝亀11年(780)の火災で焼失しており、建替えられた後に3時期目からは礎石式の建物となる。</p> <p>【第89次調査】 政庁南大路と城前地区官衙北西部を調査した。南大路では従来通り13m幅と23m幅の道路を確認し、改修の状況がより明らかになった。城前地区では官衙の西辺となる塀や溝のほか3棟の建物を検出し、官衙の全体像がより明確になった。また、北西隅の土壇

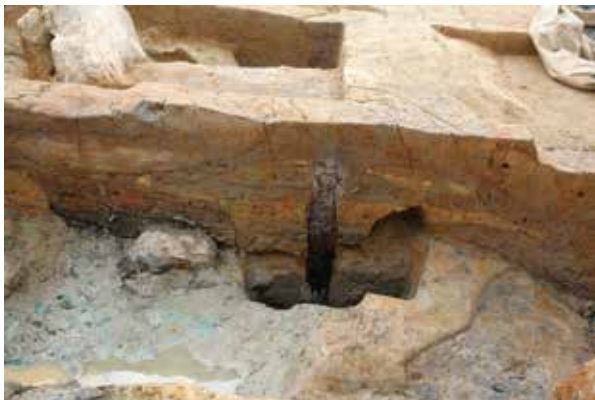
SA3261・SX3270・SK3264 断面 (北から)

本柱列では柱穴を6ヶ所、柱の切取り穴を1ヶ所で確認し、北側2つの柱穴・切取り穴では柱材を検出した。柱は切取りまたは抜取られており、北側の柱穴では第6層を挟んで切り取られている。規模は総長13.3m以上で、柱間寸法は北から2.1・2.2・2.4・2.3・2.1・2.2mである。方向は中軸線に対して北で西に2°振れている。

柱穴は長辺1.2m前後、短辺1.0m前後の隅丸長方形である。深さは確認した北から2番目の柱穴で約1.1mで、この柱穴では柱材が底面に据えた石に乗った状態で検出された。柱は表面を削り、底面を平らに加工した長径約30cmの丸材で、長さ1.1m程が残存していた。埋土は第9b層起源の地山土ブロックを主体とする明黄褐色粘土(10YR5/6)や地山土を粒状に含む黒褐色粘土(2.5Y3/1)で、10～20cm大の角礫を少し含む。柱の切取り・抜取り穴は長軸0.8m前後、短軸0.6m前後の不整な楕円形で、炭と焼土を多く含むぶい黄褐色や灰黄褐色の砂質土(10YR4/3・5/2)、及び黒色や暗褐色の粘土(10YR2/1・3/3)で埋戻されている。

北側で検出したSX3270盛土は柱穴と間層を挟まず、柱列の両脇に沿って土塁状の盛土をしたもので、調査区北壁からさらに北に伸びる。確認した長さは5.5mで、最大で高さ約50cmの盛土が残り、幅は下幅が約2.3m、上幅が約1.0mである。盛土には第9b層起源の地山土を主体とした明黄褐色粘土(2.5Y7/6)とそのブロックを含む灰黄褐色砂質土(10YR4/2・5/2)を用いており、前者が目立つ。

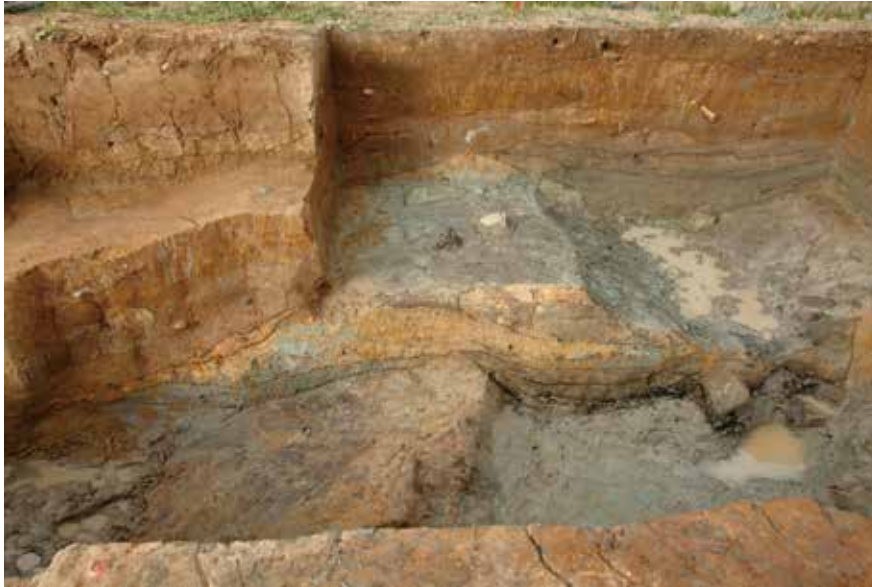
SX3270とSK3264 (南から)

西区北東部の第9b層の地山で検出した土壌である。平面形は溝状または長い楕円形で、北側は調査区外に伸びる。SA3261柱列跡とそれに伴うSX3270盛土より古く、最終的には第7層に覆われている。

規模は長さが3.1m以上、幅が約1.8m、深さが50～60cmで、方向は中軸線に対して北で19°東に振れる。堆積土は3層に分けられる。下層は多量のはつり材が廃棄されており、隙間には中層の粘土が流入している。中層は砂粒を少し含む比較的均質な黒褐色(2.5Y3/1)の粘土、上層は砂と互層をなす黒褐色(2.5Y3/1)の粘土で、中層とともに自然流入土である。

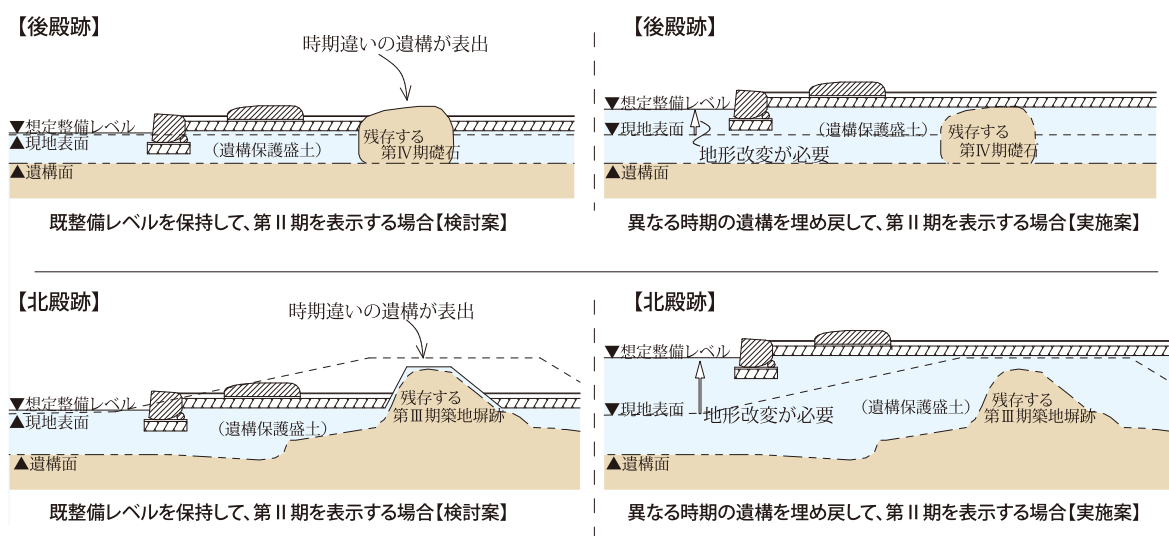
図版 39 遺構表示の検討模式図

後殿跡では第Ⅱ期の礎石は残存していなかったが、第Ⅳ期の礎石が残存しており、かつての整備では西楼跡と同様にそのまま地上に露出展示してきた。発掘調査の結果、第Ⅱ期と第Ⅳ期では柱位置が異なることから、第Ⅳ期の礎石を露出すると、第Ⅱ期の礎石表示と混乱を招くこととなるおそれがあった。

上述のとおり、西楼跡では第Ⅱ期も第Ⅲ・Ⅳ期も礎石位置は同一と考えられることから、礎石をそのまま露出しても第Ⅱ期の建物の柱位置の理解を妨げるおそれが少ないと判断されたが、後殿跡では第Ⅱ期と第Ⅳ期では建物の柱位置が大きく異なることから、政庁地区の正確な理解のためには第Ⅳ期の礎石を埋め戻して、その上に新規石材を用いて第Ⅱ期の礎石位置のみを表示するほうが良いと判断した。この結果、計画地盤面は現況（既整備の地盤面）から約30cm高くなることとなった。
