多賀城跡

政庁跡 補遺編

宮城県教育委員会
宮城県多賀城跡調査研究所

2010・3

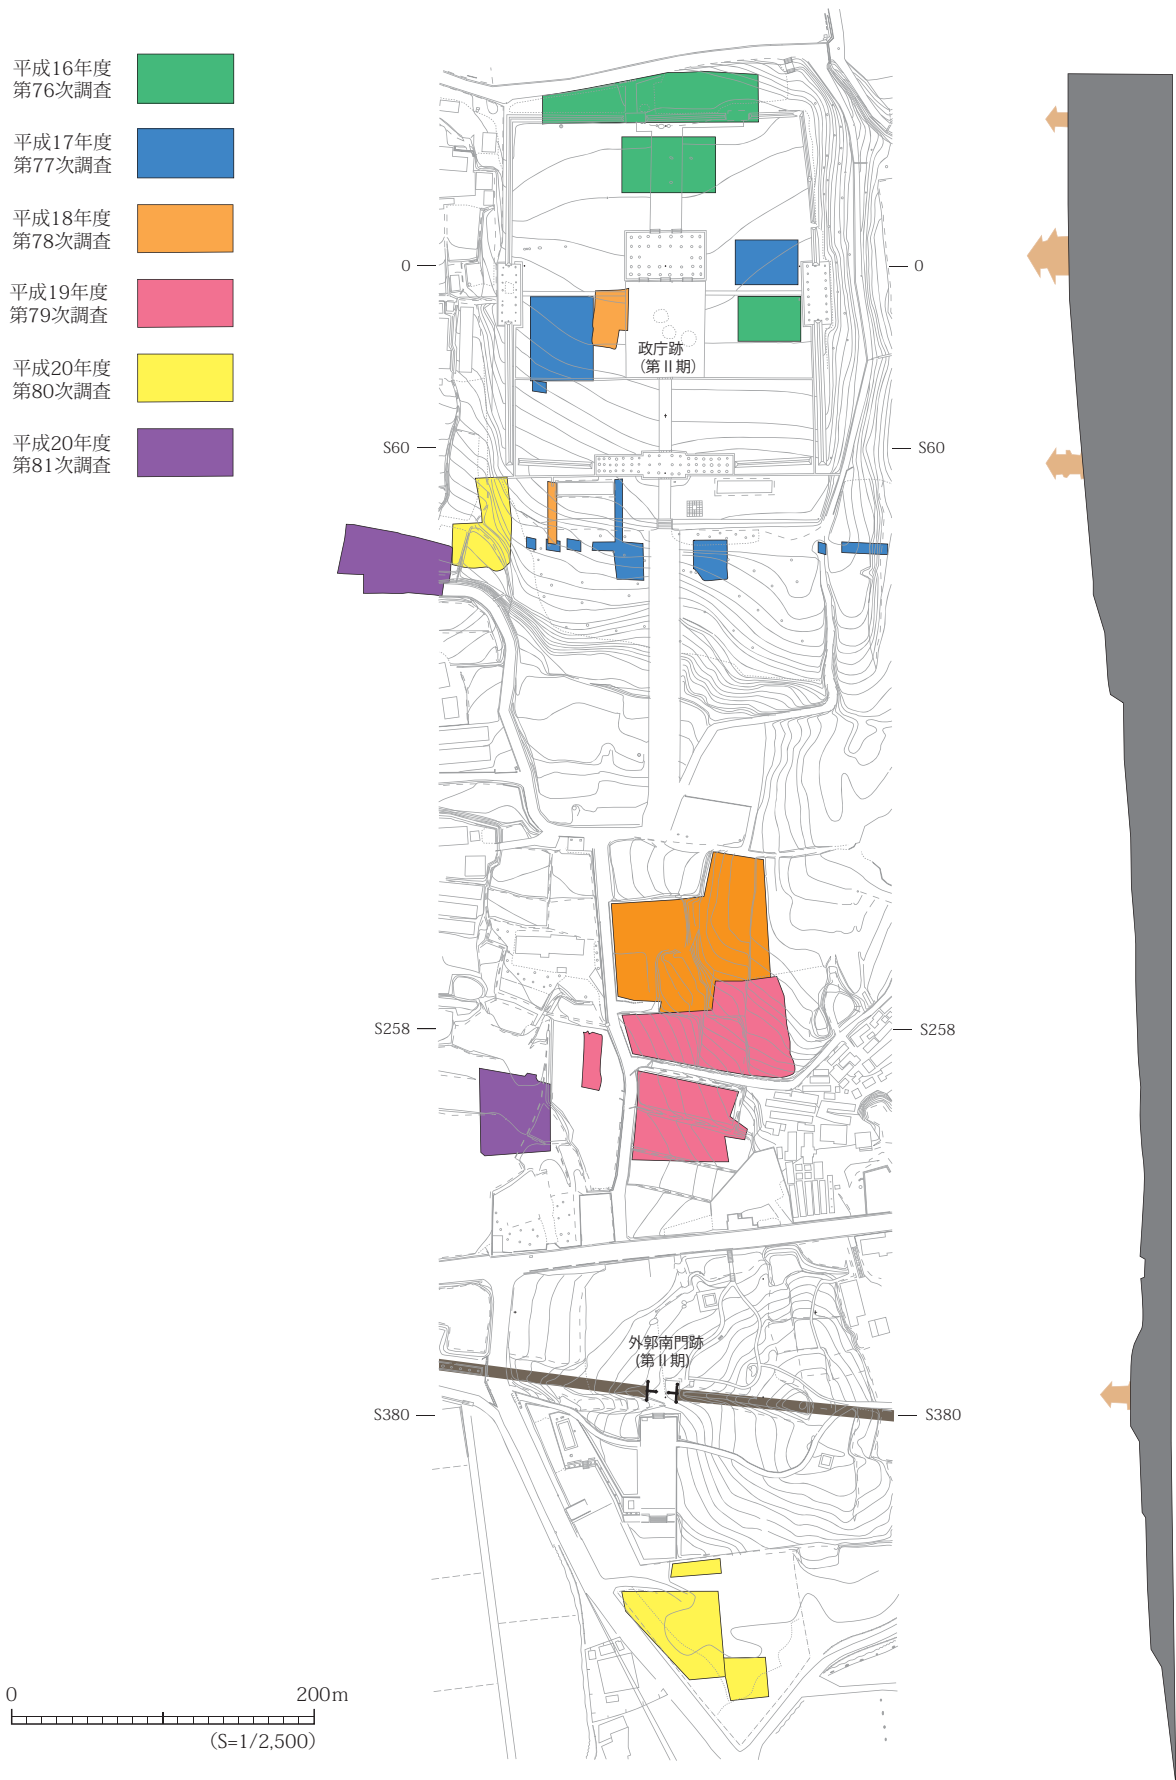
第3図 政庁跡再調査区的位置

- 平成16年度
第76次調査
- 平成17年度
第77次調査
- 平成18年度
第78次調査
- 平成19年度
第79次調査
- 平成20年度
第80次調査
- 平成20年度
第81次調査

東楼地区は東楼跡の全域を調査対象とし、さらに、建物に伴う基壇や雨落溝、東楼より古い下層遺構などの有無を再検討することを想定し、建物周囲のやや広い範囲を含めて調査をおこなった。その結果、東楼の礎石根石の一部に第II期の整地層に食い込んでいる根石が新たに確認され、これまで未

確認であった第Ⅱ期東楼跡の存在を示唆する資料が得られた。調査面積は約 270㎡である。

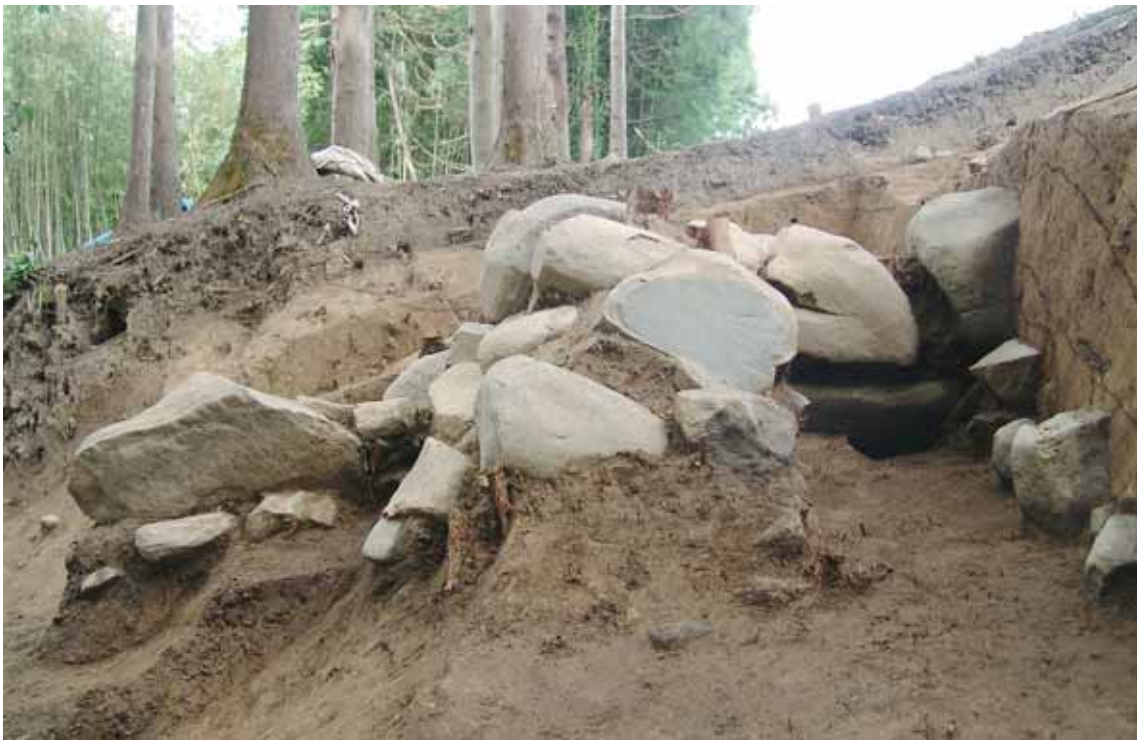
西4トレンチ SX2920 石垣 (南から)
