# 多賀城跡

第91次調査現地説明会  
平成29年10月7日（土）  
午前10：30～

## はじめに

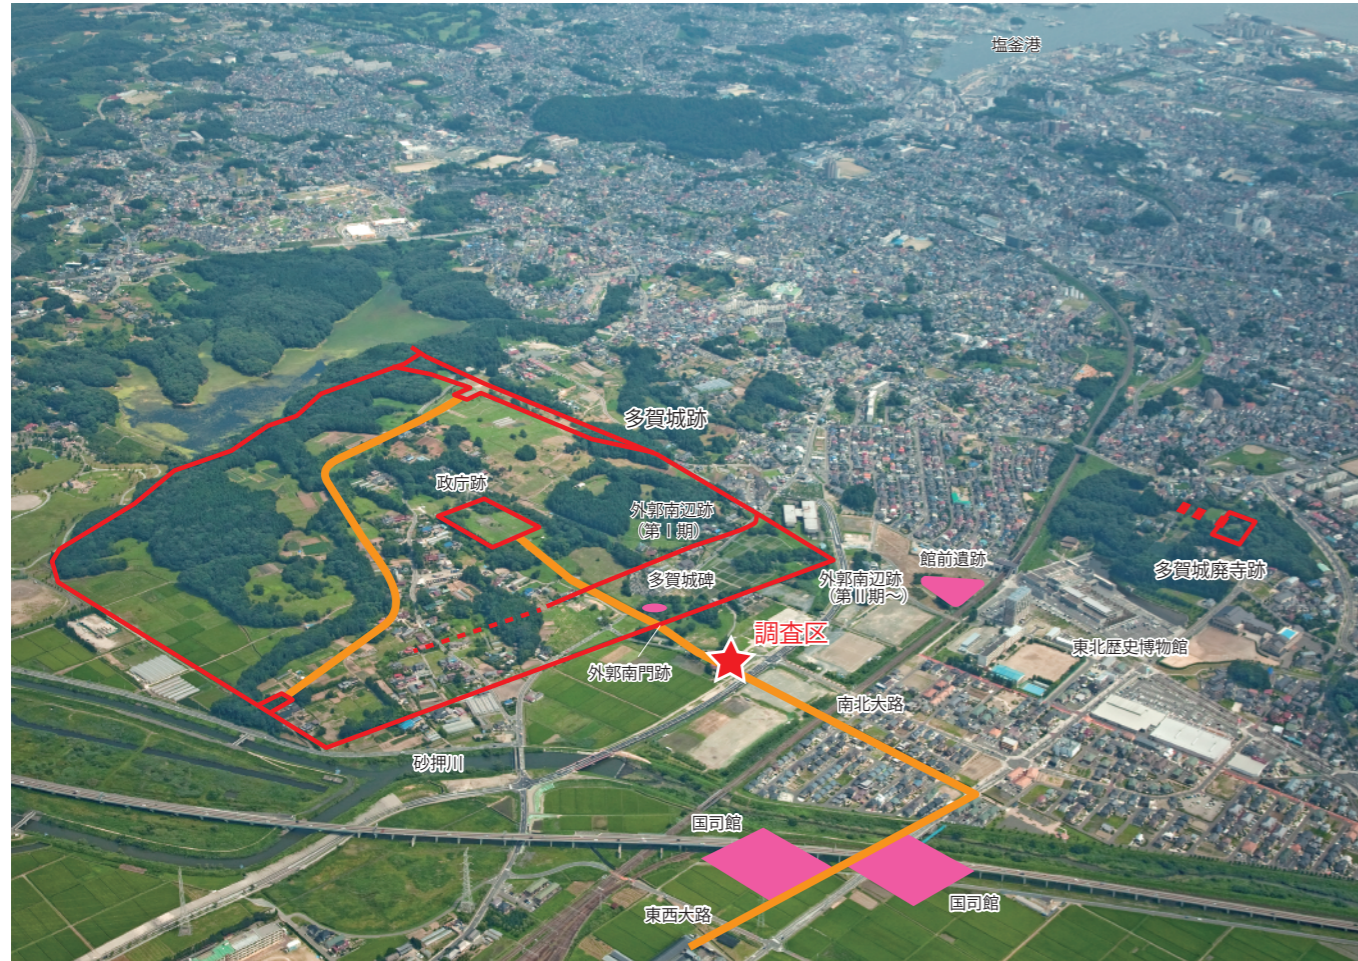
図版1 多賀城跡と調査区の位置（南西から）

当研究所では昭和44年以来、特別史跡多賀城跡の発掘調査と環境整備を継続して行なっています。外郭南門地区については、多賀城市が南門の建物復元と南北大路を復元的に整備する計画があり、それに先立って、今年度は第91次調査として、南北大路跡の調査を実施しています（図版1・2）。
