多賀城跡

第93次調査現地説明会

令和元年10月14日(月・祝日)

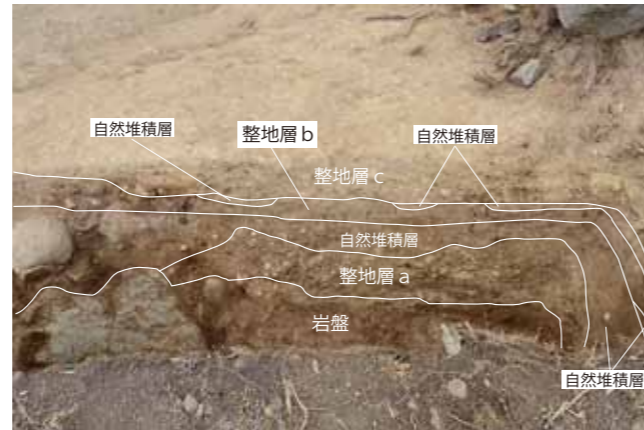
調査区南端では、3つの整地層を確認しました(a→b→c)。整地層a・bは部分的な確認のため、規模や性格は不明です。時期は門より古いです。整地層cは、上面で掘立式の門の柱穴が認められたことから、門建設に伴う整地層と考えられます。

写真8 調査区南西隅 整地層a～cの断面(南から)

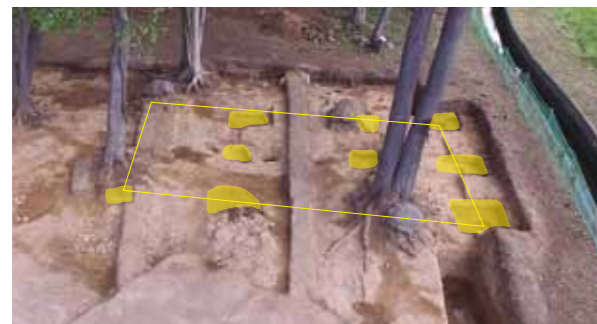
掘立式の門は、東西2間(4.6m)、南北3間(8.1m)です。これまで多賀城跡で見つかった八脚門の中で最も小さい規模です。柱穴は10個確認され、一辺1m前後の方形で、深さは70cm、柱は直径30cm程です。柱を据えてから埋め戻した土には、焼土や炭が含まれています。基壇は残っていませんでした。

写真3 掘立式の門(西から)

掘立式と礎石式の八脚門で、前者から後者へ建て替えられています。今回の調査地点は、丘陵が低地に向かって大きく張り出す位置にあり、門はこの先端で発見されました。これまで見つかった南側の外郭西門も同様の立地であり、多賀城の西辺ではこのような地形が選ばれて門が造られたとみることができます。

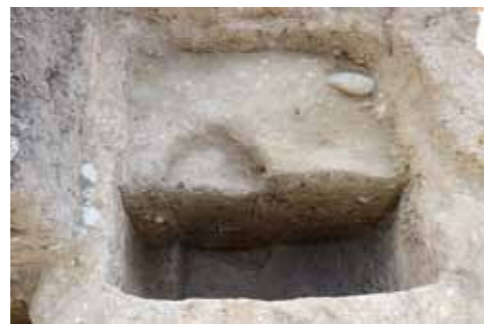
写真4 南東隅の柱穴の断面(北から)

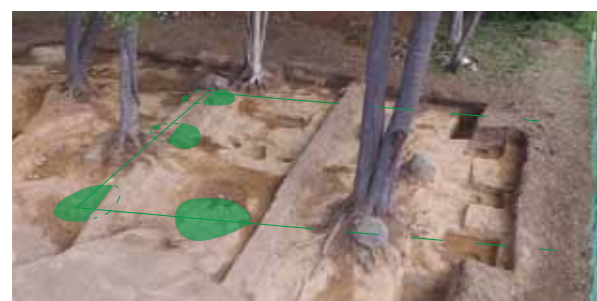
礎石式の門は、東西2間(6.0m)、南北3間(推定10m程)で、これまで知られていた南方約480mに位置する平安時代の礎石式の外郭西門とほぼ同規模であったとみられます。周辺から多くの瓦が出土しており、瓦葺きであったと考えられます。礎石を据えた穴は4個確認され、直径1.5m程の楕円形で、深さは30~70cmです。調査区内の大型の石は、元の位置から動いていますが、本来はこの門の礎石であったと考えられます。基壇は残っていませんでしたが、その上面の高さは礎石の大きさから、遺構を確認した面より40cm程度上だったと推定されます。

写真5 礎石式の門(西から)

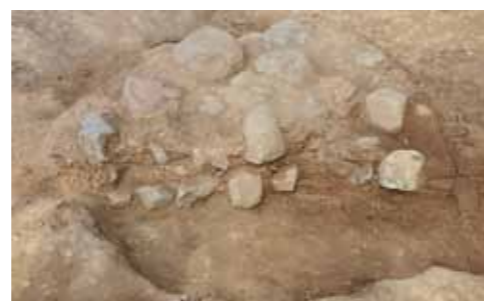
写真6 礎石据え穴の断面(南から)
