多賀城跡

平成27年
第88次発掘調査現地説明会
11月7日(土) 午前10:00~

はじめに

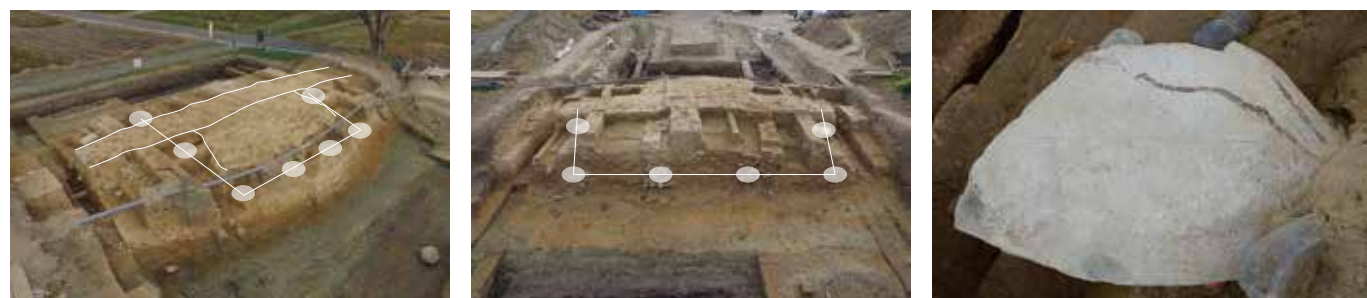
▲ 土壇と櫓1(南西から) ▲ 櫓2の礎石と根石(北から) ▲ 礎石に刻まれた十字線(南東から)

櫓1は東西3間(6.4m)、南北2間(5.6m)の建物で、築地塀をまたいで建てられています。南側では東西6.6m以上、南北4.2mの土壇の上に造られており、土壇に3時期の変遷があることから、建物も2回建て替えられたと考えられます。建物の柱は最も新しい3時期目が礎石式、2時期目は掘立式の構造で建てられています。最初の建物の柱構造はまだ不明ですが、そのときの土壇が築地塀脇の最も古い平坦面の上に造られていることから、第Ⅱ期以前に築地塀が造られたときに櫓も一緒に建てられたことがわかりました。第Ⅱ期以前の櫓はこれまで外郭東辺では見つかっていましたが、今回の調査で南辺にもあることが判明しました。

櫓2は東西3間(9.6m)、南北1間(2.1m)以上の礎石式の建物で、3回目の嵩上げ整地の上に建てられています。築地塀の北側のみで礎石とその根石が見つかっており、南側を築地塀の上に乗せる構造の櫓とみられます。2ヶ所に残る礎石は長さ60~70cmの上面が平らな石で、そのうちの1つには柱を立てる位置の目印として十字の線が刻まれています。古代東北の城柵遺跡で今までに見つかった櫓は掘立式の建物でしたが、今回多賀城で初めて礎石式の櫓が見つかりました。

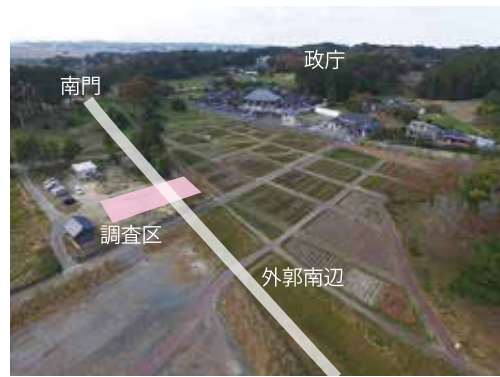
▲ 調査区遠景 (南東から)

南から沢が入り込む地形を横断する形で、外郭南辺が東西に延びています。

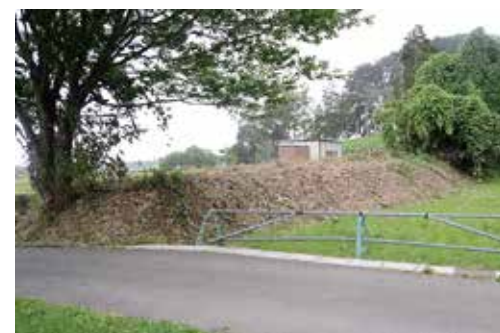
▲ 調査前状況 (北東から: 7月撮影)

当時の名残が土塁状の高まりとして残っていました。城内でも築地が最も良く残っている箇所の一つです。

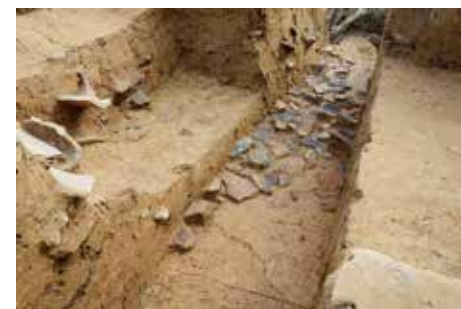
▲ 焼けた瓦の出土状況 (北東から)

最初の嵩上げ整地に焼土と焼け瓦がふくまれることから、この場所に築地塀が造られたのは、第II期以前とみられます。また、灰白色火山灰が降った第IV期 (869~) 中の 10 世紀前葉までには最後の嵩上げ整地が終わっていることがわかりました。したがって、築地塀の補修は、その間の伊治公皆麻呂の乱や貞観 11 年 (869) の貞観の大地震からの復興などによることが考えられます。

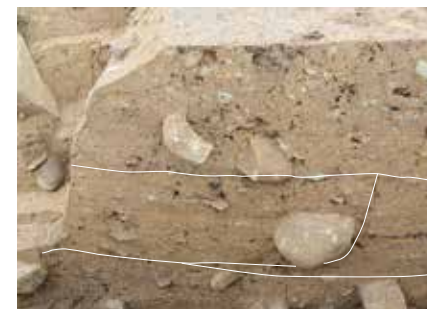
▲ 築地本体の断面 (西から)

土塁状の高まりのほぼ中央で、築地塀と両脇の嵩上げ整地や寄柱の跡などを検出しました。築地塀は、低湿地の地盤を強化するために大規模な基礎盛土をした上に造られています。本体は高さ 1.1~1.2m ほどが残っており、幅は一番下の基底で約 2.7m あります。また、積み直しによる補修が 3 回行われたことがわかりました。そのうち 2 回目の積み直しは調査区全体に及ぶもので、大きな改修だったとみられます。

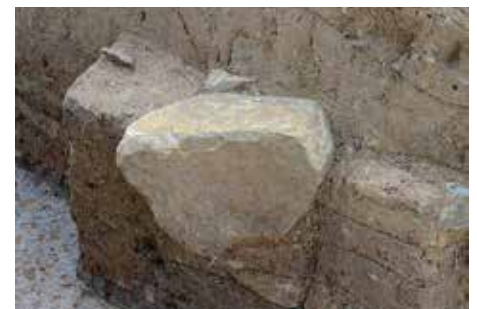
▲ 寄柱の礎石 (北東から)

築地塀の両脇には、「犬走り」を含む平らな面がつけられています。10~30cm の厚さの整地による嵩上げが 3 回みられ、合計 4 つの面があることがわかりました。築地塀が立ち上がる部分では寄柱を立てた上面が平らな礎石が 2 個見つかっています。

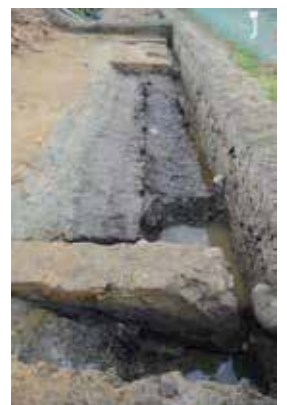
▲ 北側の材木列 (東から) 土留めとして使われました。

築地を造る前には、地盤強化のために南北幅 15m、高さ 1.0m 以上の基礎盛土が行われています。その南北両端では、土留めのしがらみに伴う径 10cm 程度の丸材が 30~40cm 間隔で打ち込まれています。
