じょうまえかんが
特別史跡多賀城跡 城前官衙プレオープン

城前官衙

みどころマップ

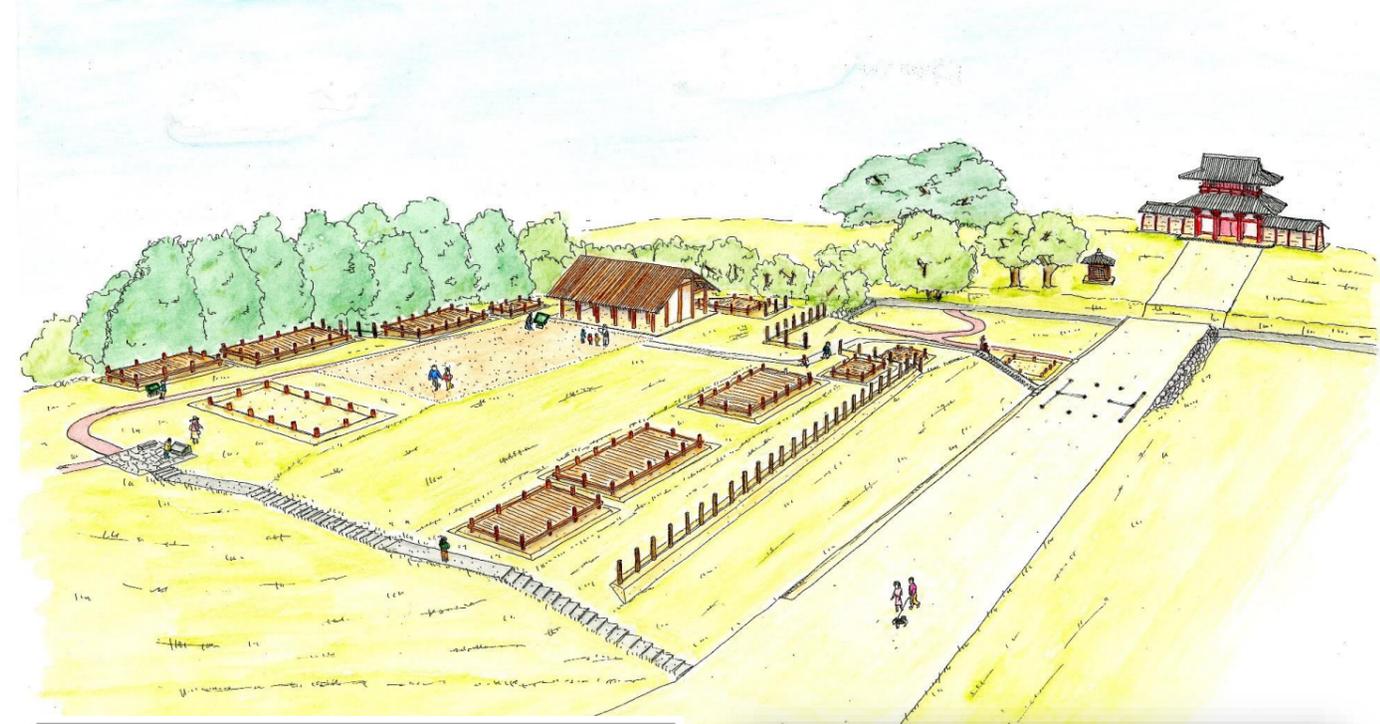
城前官衙推定復元図
政庁第Ⅱ期 (奈良時代後半) のようす

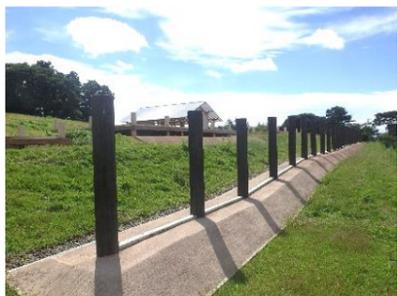
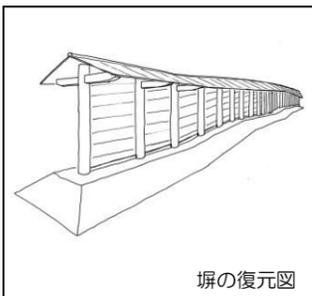
① 官衙を囲む塀

官衙の西側、政庁南大路に面していたところは、塀で囲まれていました。塀は、太さ25cmの柱が2.4~3.0m間隔で立てられ、その間は板壁でふさがれ、上には屋根がかけられていたと考えられます。再現工事では、塀の柱が立ち並んでいた様子を再現し、板壁と屋根は省略しています。

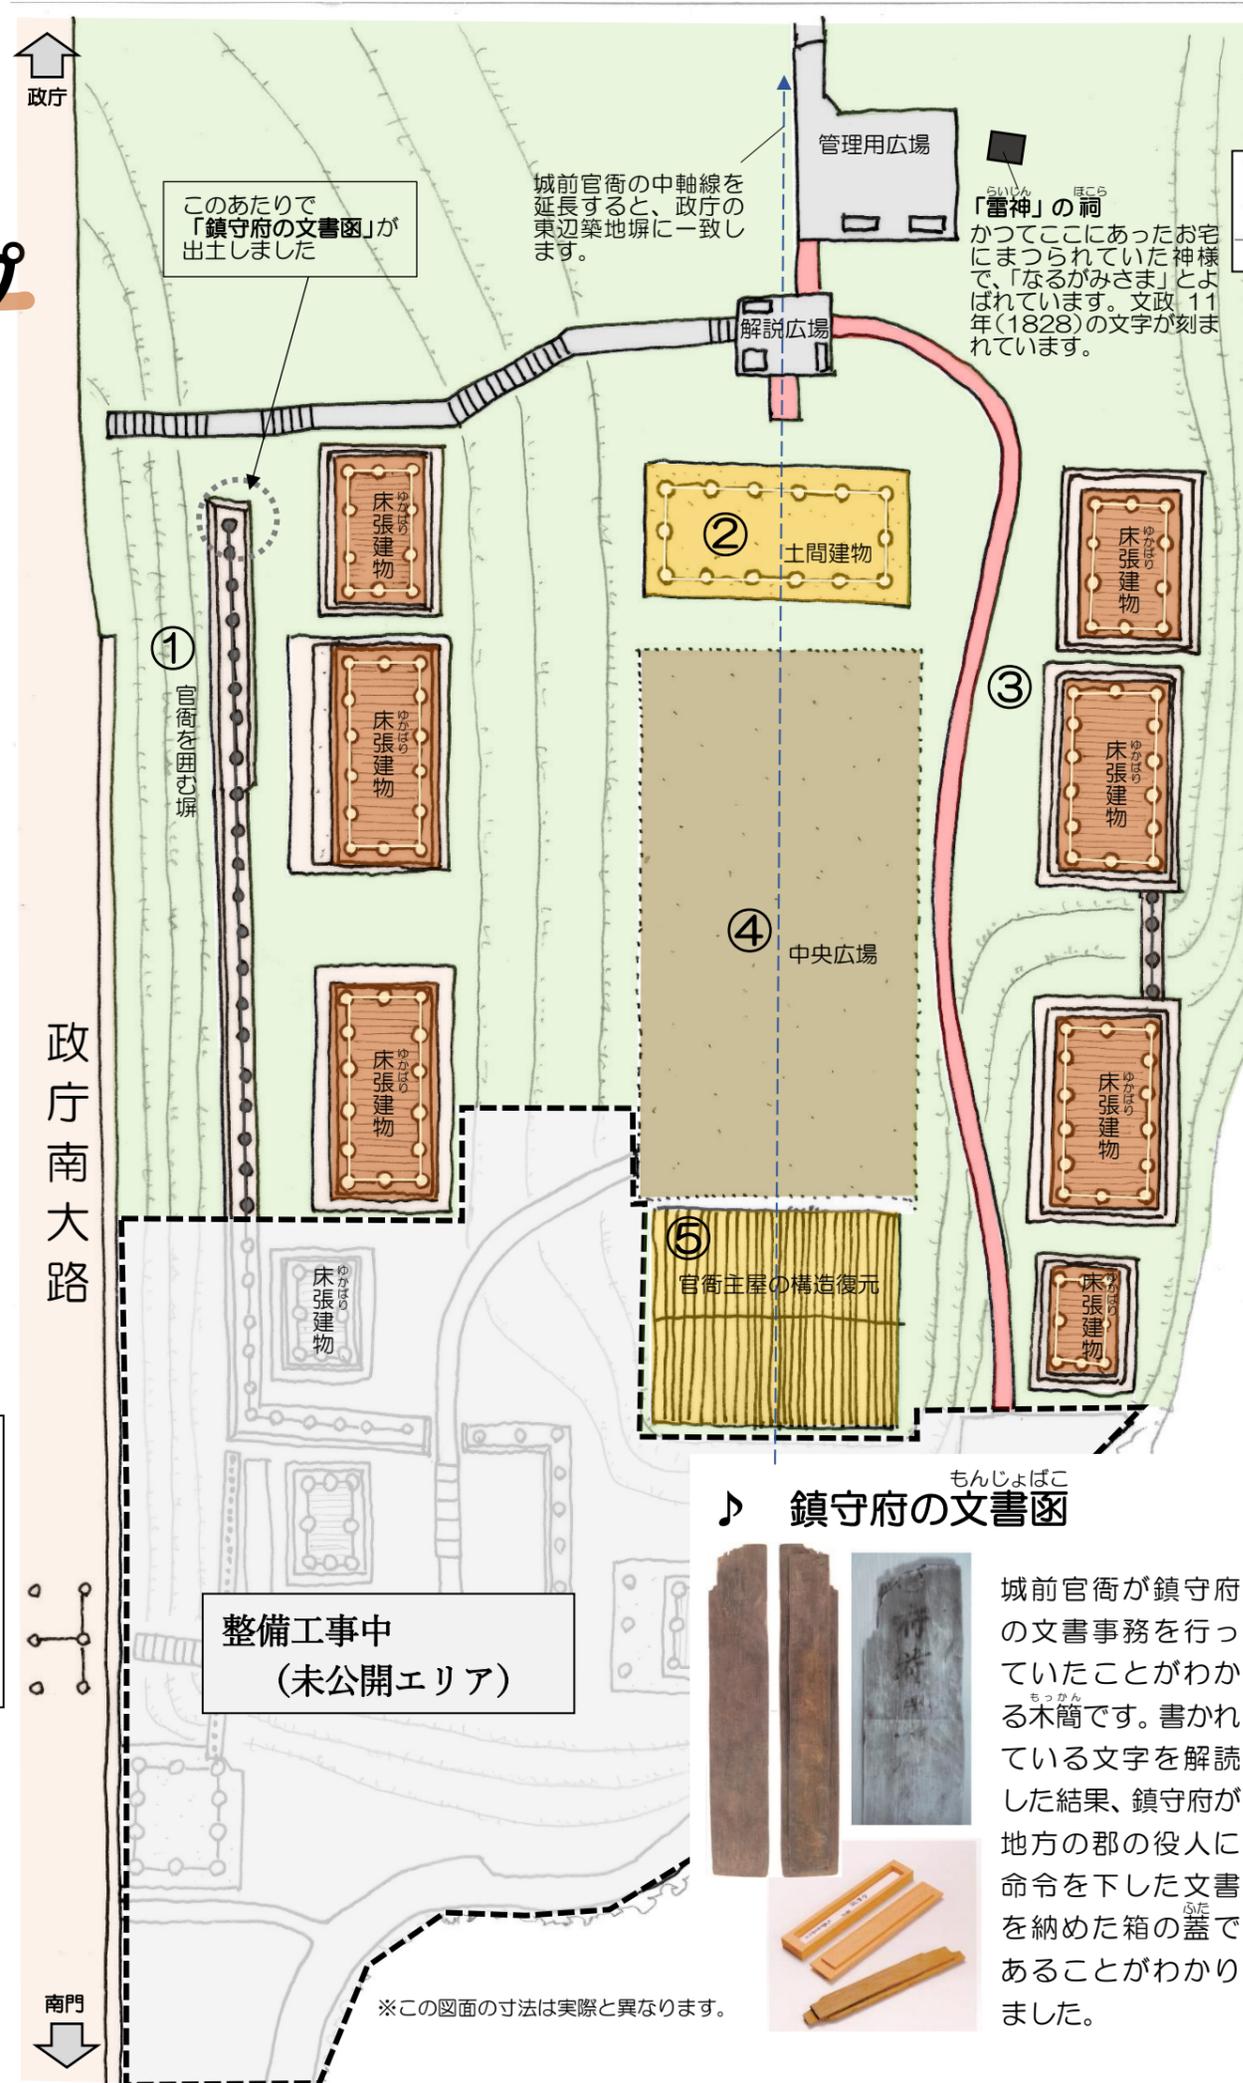
第Ⅱ期の城前官衙は、中央の広場を囲むように役所建物が整然と建ち並んでいました。

城前官衙の主屋は南寄りに建てられ、その北側が広場になっていることから、この役所は政庁のある北側が正面であったと考えられます。

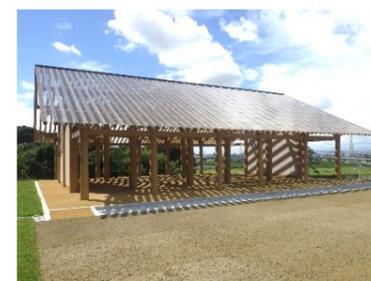
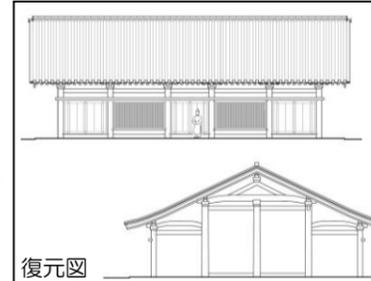
⑤ 官衙主屋の構造復元

城前官衙の主屋の柱、梁、組物、小屋組、垂木などの構造を復元しています。復元に当たり同時代の建物である法隆寺食堂の構造を参考にしました。

建物の内部は、中心の「身舎」に南北の「廂」が付く広い空間で、屋根は瓦葺であったとみられます。

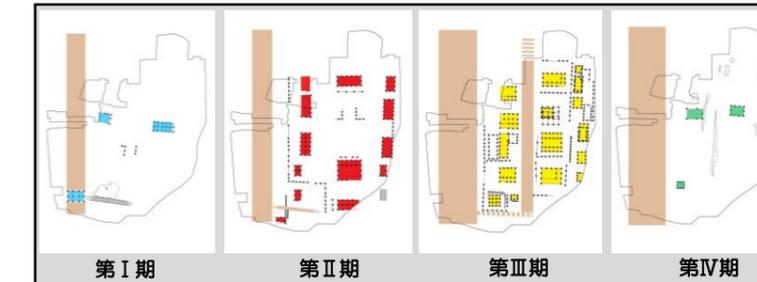
♪ 城前官衙の変遷

政庁の変遷にあわせて、城前官衙の建物も建て替えられていたことがわかりました。

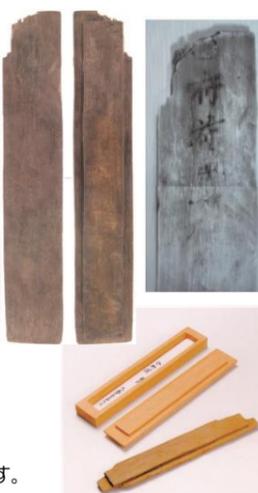
♪ 鎮守府の文書函

城前官衙が鎮守府の文書事務を行っていたことがわかる木簡です。書かれている文字を解読した結果、鎮守府が地方の郡の役人に命令を下した文書を納めた箱の蓋であることがわかりました。
