多賀城創建 1300 年記念
特別史跡多賀城跡 政庁南大路が完成しました

政庁南大路

みどころマップ

政庁南大路は、政庁と南門をつなぐ多賀城のメインストリートです。発掘調査では道路側溝のほか、階段や石垣、排水施設などが発見されました。遺跡整備では政庁第Ⅱ期（天平宝字6年（762）～宝亀11年（780））の姿を再現しています。

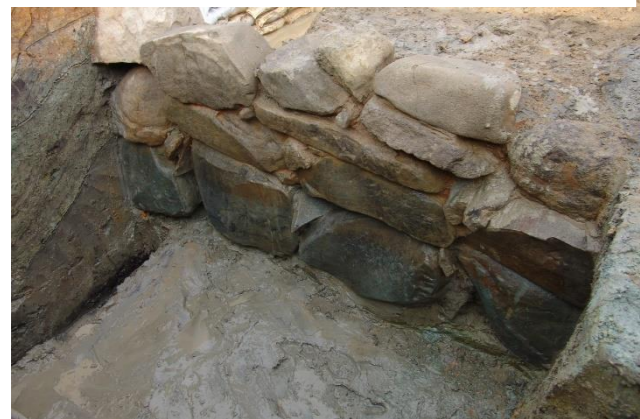
石垣

大路が湿地に面していたところは、大路の路肩がくずれないように石垣が積まれていました。写真（左）に写っている当時の石垣は地下に保存されています。再現工事では、地震でもくずれないように石の背面が補強されています。

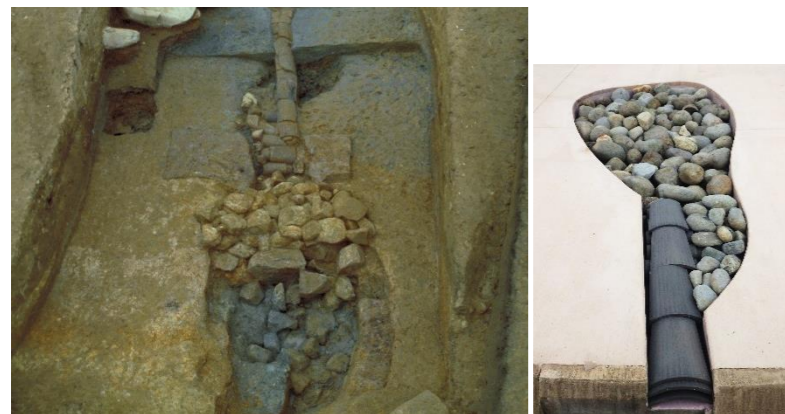
大路につくられた排水暗渠施設

政庁南大路の最も低いところには雨水が集まってくるため、路面に穴を掘って石をつめた柵がつけられていました。柵と側溝が接続するところには瓦が並べられていました。集まった雨水は地下に設けた暗渠でさらに西側の低湿地へ排水しています。ここから多賀城の創建年代を裏付ける木簡が出土しました。

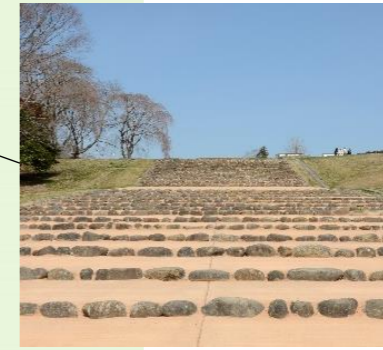
石の階段

政庁に近づくとつれ、地形が急に高くなっていきます。政庁南大路の勾配が急になるところには、玉石を使った階段が設けられていました。

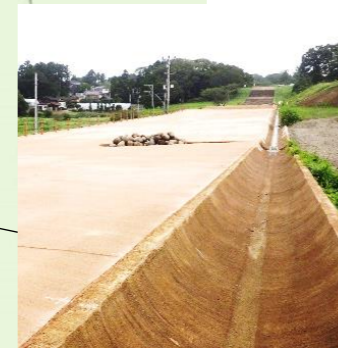
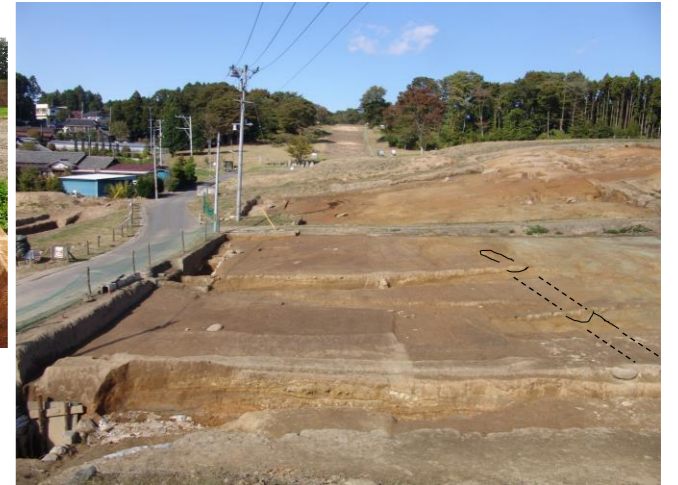
道路側溝

発掘調査で確認された幅 80cm、深さ 25cm の道路側溝を再現しています。

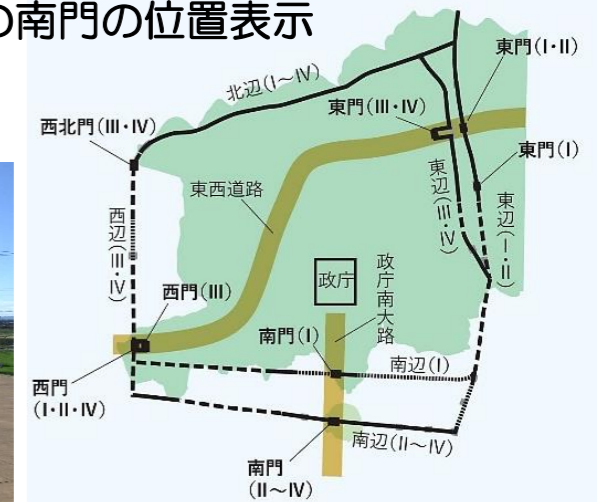
第Ⅰ期の南門の位置表示

第Ⅰ期の南門の柱と壁を平面的に示しています。第Ⅱ期になると、ここから 120m 南の位置に建て替えられました。それが現在復元工事中の南門です。ちなみに、ここから東へ上がる階段の位置は、第Ⅰ期の外郭南辺の位置を示しています。
