多賀城跡

政庁跡 本文編

宮城県教育委員会
宮城県多賀城跡調査研究所

1982-3

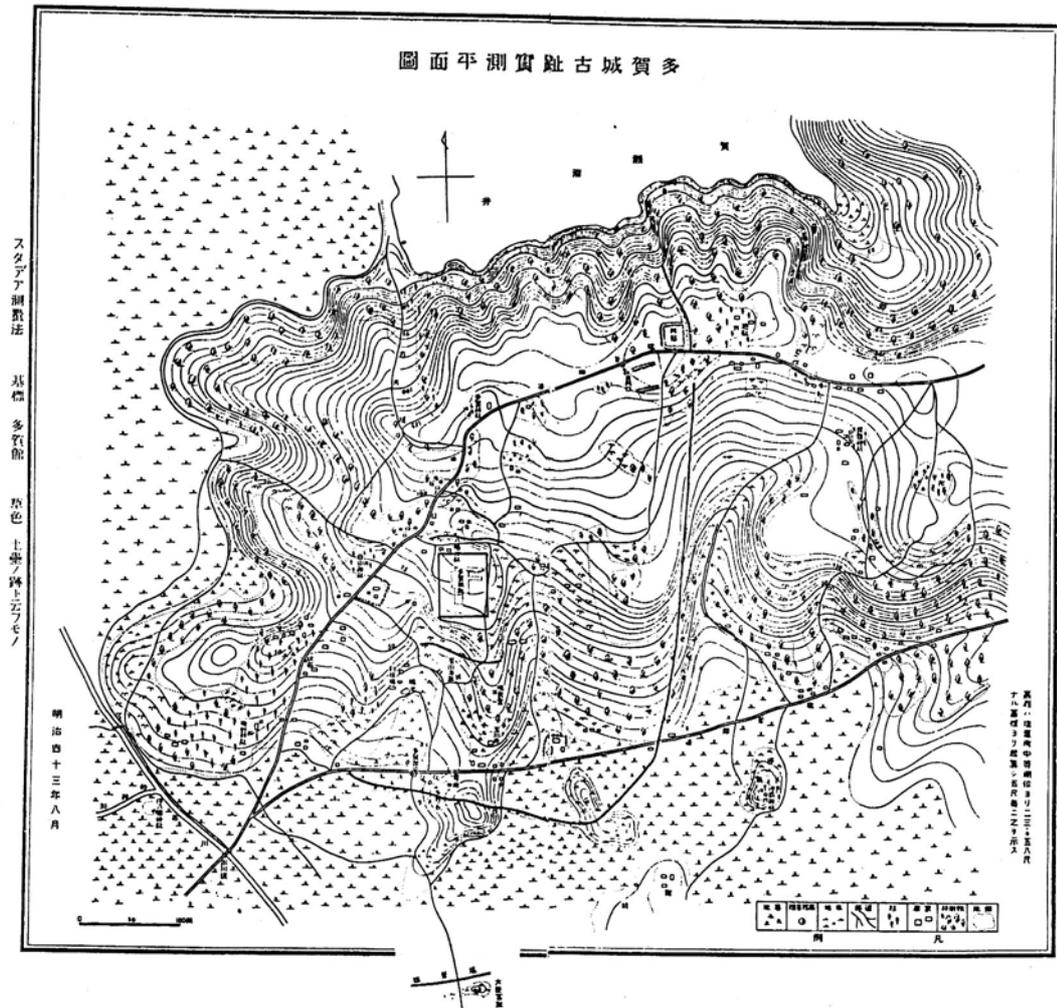
図7 多賀城古趾実測平面図

しかし、地形図の上に載せられた外郭線は、作成の経緯の中で「外郭の土塁の所在は菊池氏の言ふがままにおぼろげに画して、地図を製せられたり」と述べており、大槻文彦自

身が調査・考察したものではなく。地元の「多賀城館主人菊池氏」に教えられた通りのものであった。しかも、北方と西方の外郭線については、「外郭なかりしものか、ありしかども荒廃せしか、今見えず」として記載していない。「多賀城古趾実測平面図」は、正確な地形図を基礎としたにもかかわらず、築地跡については、基本的に「多賀城古趾の図」の域を出ていない。

この「多賀城址地形平面図」⁽²⁷⁾の最も大きな特徴は、周到な踏査のもとに多賀城の「遺構」を正確に測量するという意識が表れている点である。大槻文彦の「多賀城古趾実測平面図」が、地形図自体はかなり正確なものであったにもかかわらず、その上に載せた「土塁」の跡が不正確であったのから見ると、多賀城跡の研究史上における大きな進歩であった。地形の起伏等の表現については、部分的に等高線状のものがある程度であるが、外郭や政庁地区の築地跡などは、現在知られるもののほとんどを漏さず、しかも位置関係もほぼ正確に表現しているのである。そして大槻文彦の「多賀城古趾実測平面図」には外郭北方などの「土塁」の跡が記されていないのであるが、「多賀城址地形平面図」では、外郭北方の築地跡と、西方

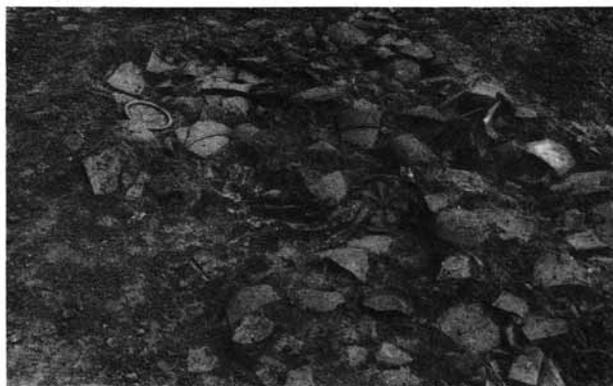
図 18 SB186 北側の瓦の出土状況

18)、これがこの建物跡と直接関係あるものか否かは必ずしもはっきりしなかった。この建物跡の北に接する東西 23m、南北 8m の区域には地下 30cm のところに多くの瓦の破片が散布していたが (PL. 35-2)、それには炭などとともに 721 軒平瓦なども含まれていた。

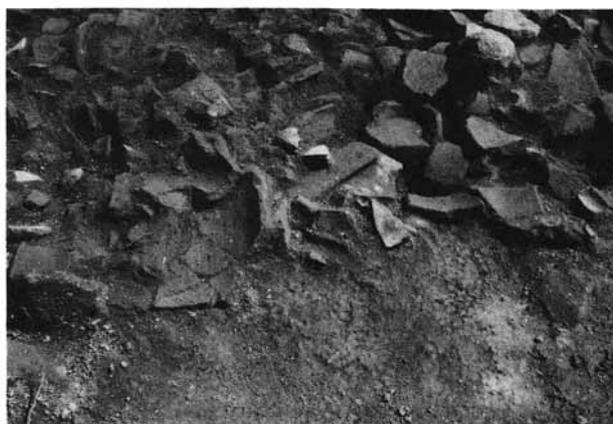
図 19 SB1151 西側の瓦溜

基 壇 西 の 瓦 溜

SB1151 西第二殿跡 SB186 の南方約 30m 付近にある南北棟の礎石建物跡である。東地区を対象とした第 1 次調査では細いトレンチしか掘らなかつたために、これに対応する建物跡を発見することが出来なかつたが、西地区では根石が 4 個、根石抜穴 1 個が発見された (PL. 37-2.3)。この建物跡については、一応、桁行 3 間 9m (10 尺・10 尺・10 尺)、梁行 2 間 6.4m (10.5 尺・10.5 尺) と考えた (多賀城跡調査研究所では、これと対称となる東の SB1150 との対比から、桁行総長 16m の 5 間等間、梁行総長 6.4m の 2 間等間の南北棟であると推定している)。この建物の東側柱列の東約 2m のところには、これと平行して南北に走る SD084 石組溝の底石が約 8m にわたって残っていた (伊東はこれを SB1151 建物の雨落溝と見て、政庁が火災をうける以前のもので考えたのであるが、研究所では、石組溝は火災以前、建物跡は火災後のものとしている)。建物の西側は西の根石列から 1.4m ぐらいのところから一段低くなって瓦が多くつまっている (図 19)。この瓦を当時は軒下に落ち

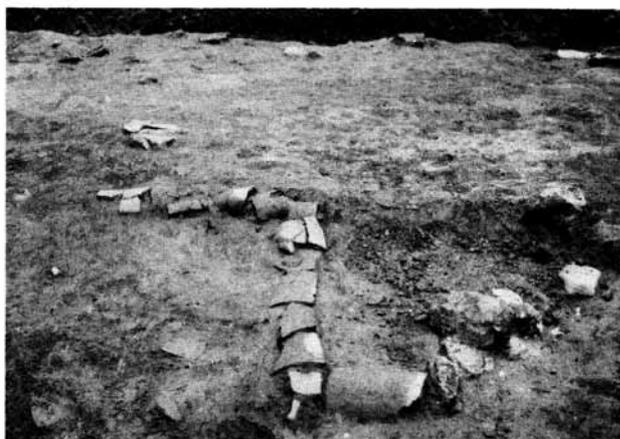
図 20 SF108 土塁上面の施設瓦

SC109 西翼廊跡 第 1 次調査で SB101 中門を掘った時、中門北側の SD081 石組溝が中軸線から西約 17m のところで南に鍵手に曲って 1m ひっこんで、さらに西方に続いていることが知られていた。そこで、この溝がどこまで続いているかを調べるため、本調査ではこの石組溝を再発掘して西に追うことにした。その結果、SB101 中門の中心から 22.5m のところでまた直角に南折し、南に 5m ほど続いていることが判明した。そこから先は破壊されていたが、さらに南に東西方向の石組溝があることからあと 1.2m は続いていたらしい。この石組溝で囲まれた処が翼廊跡であるが、地表は平坦な畑で地上から見ては翼廊跡や、その上に後に築かれた土塁の存在もわからない状況であった。約 20 cm の表土をはぐと翼廊が焼失した後に翼廊跡の上に築かれた黄褐色粘土の土塁跡があらわれた。その上面の南に傾斜する付近では丸瓦と平瓦を鍵状に並べたものがあらわれた（図 20）。黄褐色土塁上

部からは軒丸瓦 225・331・240・310・427、軒平瓦 511・640・630 などが出土した。また、黄褐色土層の下は瓦破片、土師器、木炭片、焼土などを含む焼土層と粘土を交互につき固めた版築状の土塁であった。この焼土層中からは軒丸瓦 130、軒平瓦 511・620 などが出土した。そこで、この焼土層を除去したところ、その下層の黄褐色土上面で SC109 翼廊の礎石 2 個、根石 10 個を検出し(PL. 45-3)。翼廊の南側は削平をうけていたが、礎石、根石の位置関係から、その規模は東西 6 間 13.5m (45 尺)、南北 2 間 4.2m (14 尺) になり、桁行は東から 8.5 尺・8.5 尺・8 尺・8 尺・6 尺・6 尺で、梁行は 7 尺・7 尺で、柱間が中門に近づくにつれ漸次広くなる傾向がみられ、切妻の複廊と推定された。これは奈良時代の翼廊跡が発見された最初の例であった。翼廊は、西が低い自然の傾斜にしたがって建てられているため、翼廊の東端と西端ではかなりの落差があった。

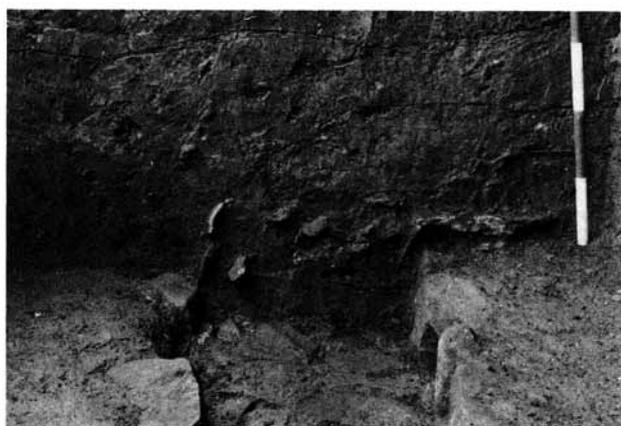
図21 SD079石組溝上の堆積土

堆積状況

西辺石組溝 SD079 石組溝 政庁地区の西辺を南北に走る石組排水溝SD079は第2次調査でその北部の20mを発掘して、さらに南方に続いているであろうことを見たのであったが、第3次調査ではその南方を確認するために前年度のトレンチに一部重複して幅2.2m、長さ33mのトレンチを設けて前年発掘したSD081南辺石組溝に至る部分を調査した。石組溝の幅や深さは前年と変りなかったが、その上に堆積した瓦はおびただしいものであった。これらの瓦は20~30cmの焼土層中に層をなして堆積していた。はじめは宝亀11年の伊治公磐麻呂の反乱の際、築地が焼けて屋根の瓦が落下して石組溝上に堆積したものと考えたが、多くのところでは溝の側石の上面に瓦を含みぬ10~20cmの褐色土層があり、焼土を混えた瓦層があることから(図21)、この溝は火災以前には機能していたが火災後に溝を褐色土で埋め、その上に火災によって落下し使用に堪えなくなった瓦片を築地の根に寄せた整地層の可能性もある。この瓦層から出た瓦には200番代の重弁蓮花文軒丸瓦、重圈文軒丸瓦、軒平瓦640などが多かった。また、県北の色麻町日の出山瓦窯で焼かれ中新田町の菜切谷廃寺跡や多賀城廃寺跡にも供給された、平城宮の6721F3と同じ文様の軒平瓦660(PL. 77a-2)が出土したのもこの瓦層からであった。なお瓦層の上で、溝の西側石の

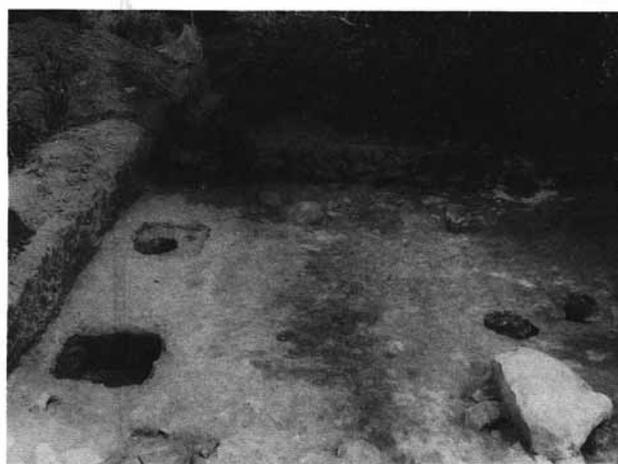
図 23 SB171 建物跡の東妻柱穴

SB171 の追加調査 **SB171 建物跡** 第 1 次調査で SB170C 後殿の北にこれに近接して南北に並ぶ間隔 6m の柱穴が 2 個出ていたが (図 23)、ここにトレンチを入

れて調査したところ、その東側に約 2.9m 離れて 3 個の柱穴が 3m 間隔で南北に並び、西側には 6m おいて南北に並ぶ 3 個の柱穴が発見された。西 3m のところには民家の納屋があって掘ることが出来なかったが、おそらく、そこにも 1 個ずつの柱穴があったものと思われる。そうするとこの SB171 建物跡は桁行 3 間、8.63m、梁行 2 間、6m の掘立柱の東西棟になる。柱穴は方 1m ほどで、ほぼその中央に直径 35~40 cm の柱痕跡がある。柱穴の埋土には多量の焼土や瓦の破片が含まれていた。この建物跡の付近にも焼土や瓦が散布していたが、重弧文軒平瓦や重弁蓮花文鬼板など多賀城の創建期の瓦が大部分であった。この建物は位置関係からみて SB170C と同時には存在しないと考えたが、今回切り合い関係から、SB170 に先行することが判明した。

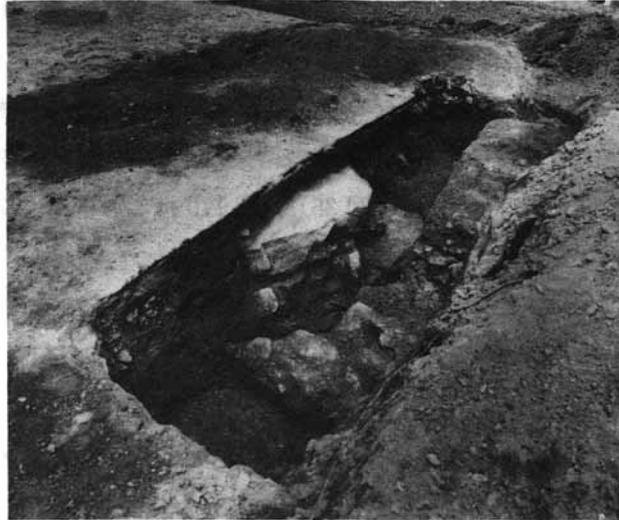
図35 SB370 礎石検出状況

棟通り下の礎石

建物に伴う整地層

その結果、この石は地山面より掘られた据え穴に根石を敷き込んで据えられた礎石であることが判明した(図35)。この礎石は築地との位置関係から東妻棟通り下の礎石と考えられるが、残存する焼面部分に他の礎石がみられないことから、門構造ではない建物跡であることが知られた。この場合、3本の炭化柱根はこの建物内の付属施設に関わる可能性が考えられる。そこで、今後はこれをSB370礎石建物跡とすることにした。

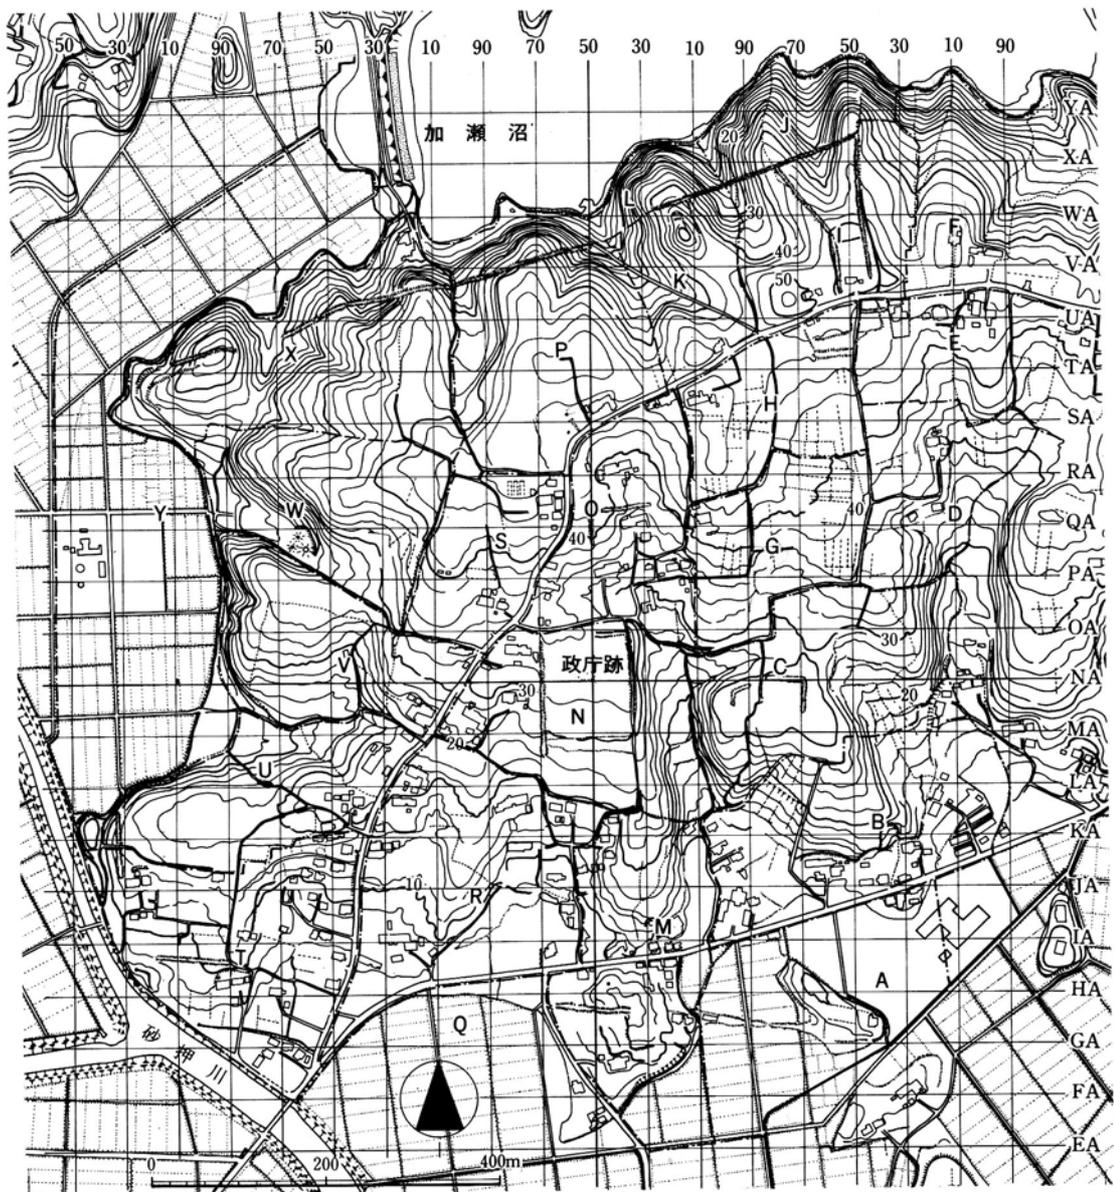
図 38 多賀城跡調査地区割り図

NA 線上に 3~4 つできることになる。この欠点は 3 桁の数字を使用すれば解消できるが、桁の多い数字は記憶ちがいを生じやすい。そこで、多賀城跡では、全地域に対して字界を主とした A~Y までの中地区割りをを行い、その上に多賀城跡の略号である DTG を冠して、DTGN-NA50、DTGC-NA50、DTGV-50 と区別することにした (図 38)。

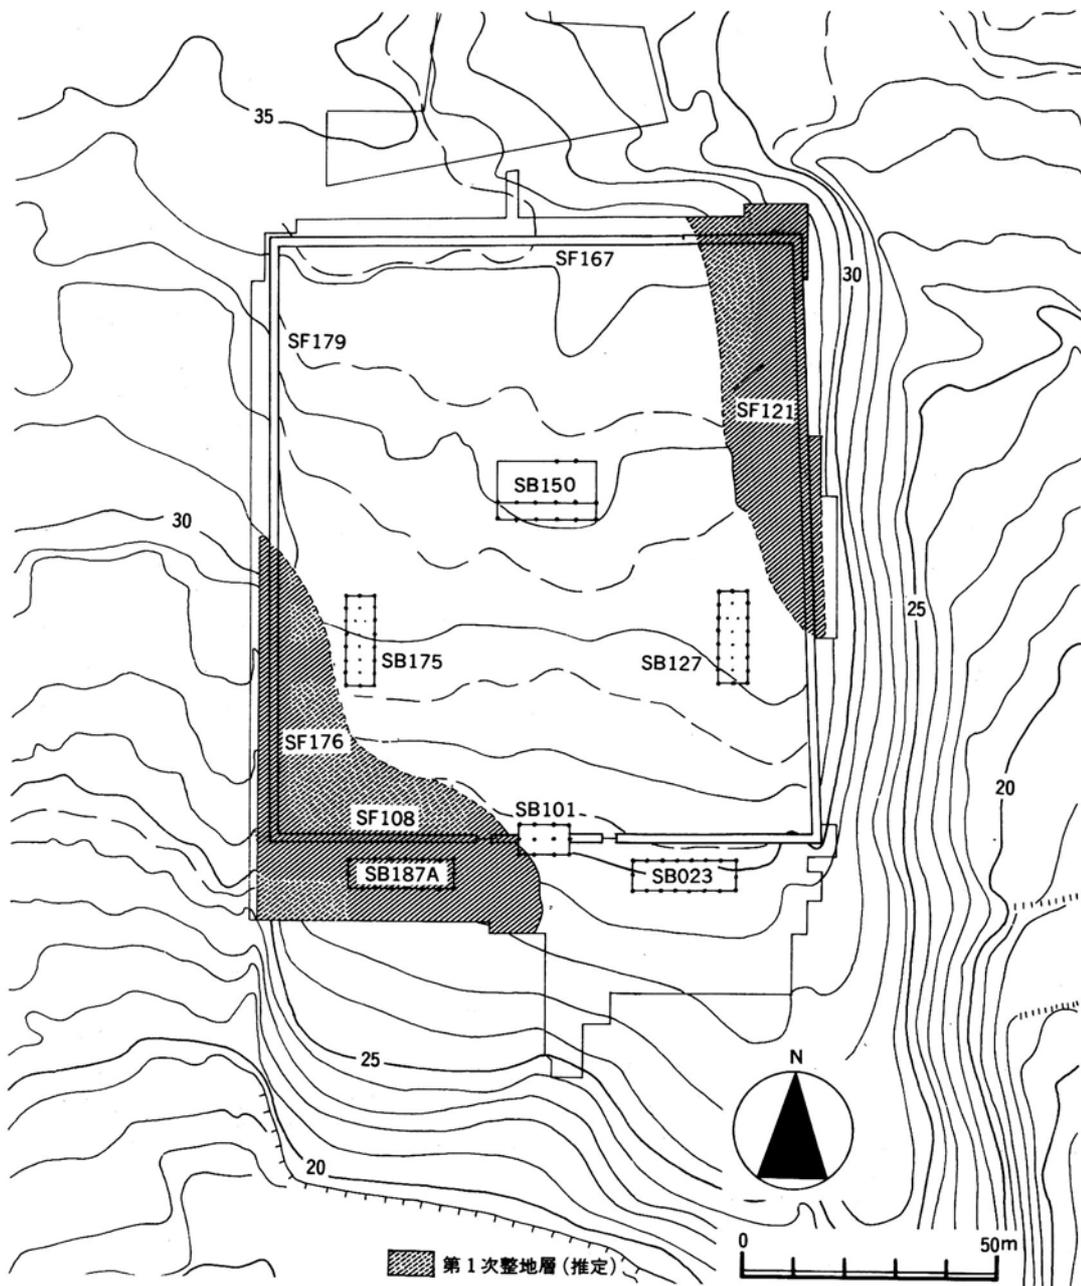
図40 第1次整地層分布図

第1次整地層は、政庁地区の南西部と北東部の旧表土上にみられたものである(図40)。

南西部にみられた整地層は、暗褐色の旧表土や黄褐色の地山土を用いたもので、東西約50m、南北約75mの三角形の範囲に分布していた。旧地形が南西にゆくにつれて低くなっていたため、整地層は南西の端が最も厚く0.6m程度となっている。この整地層からは遺物は全く出土していない。

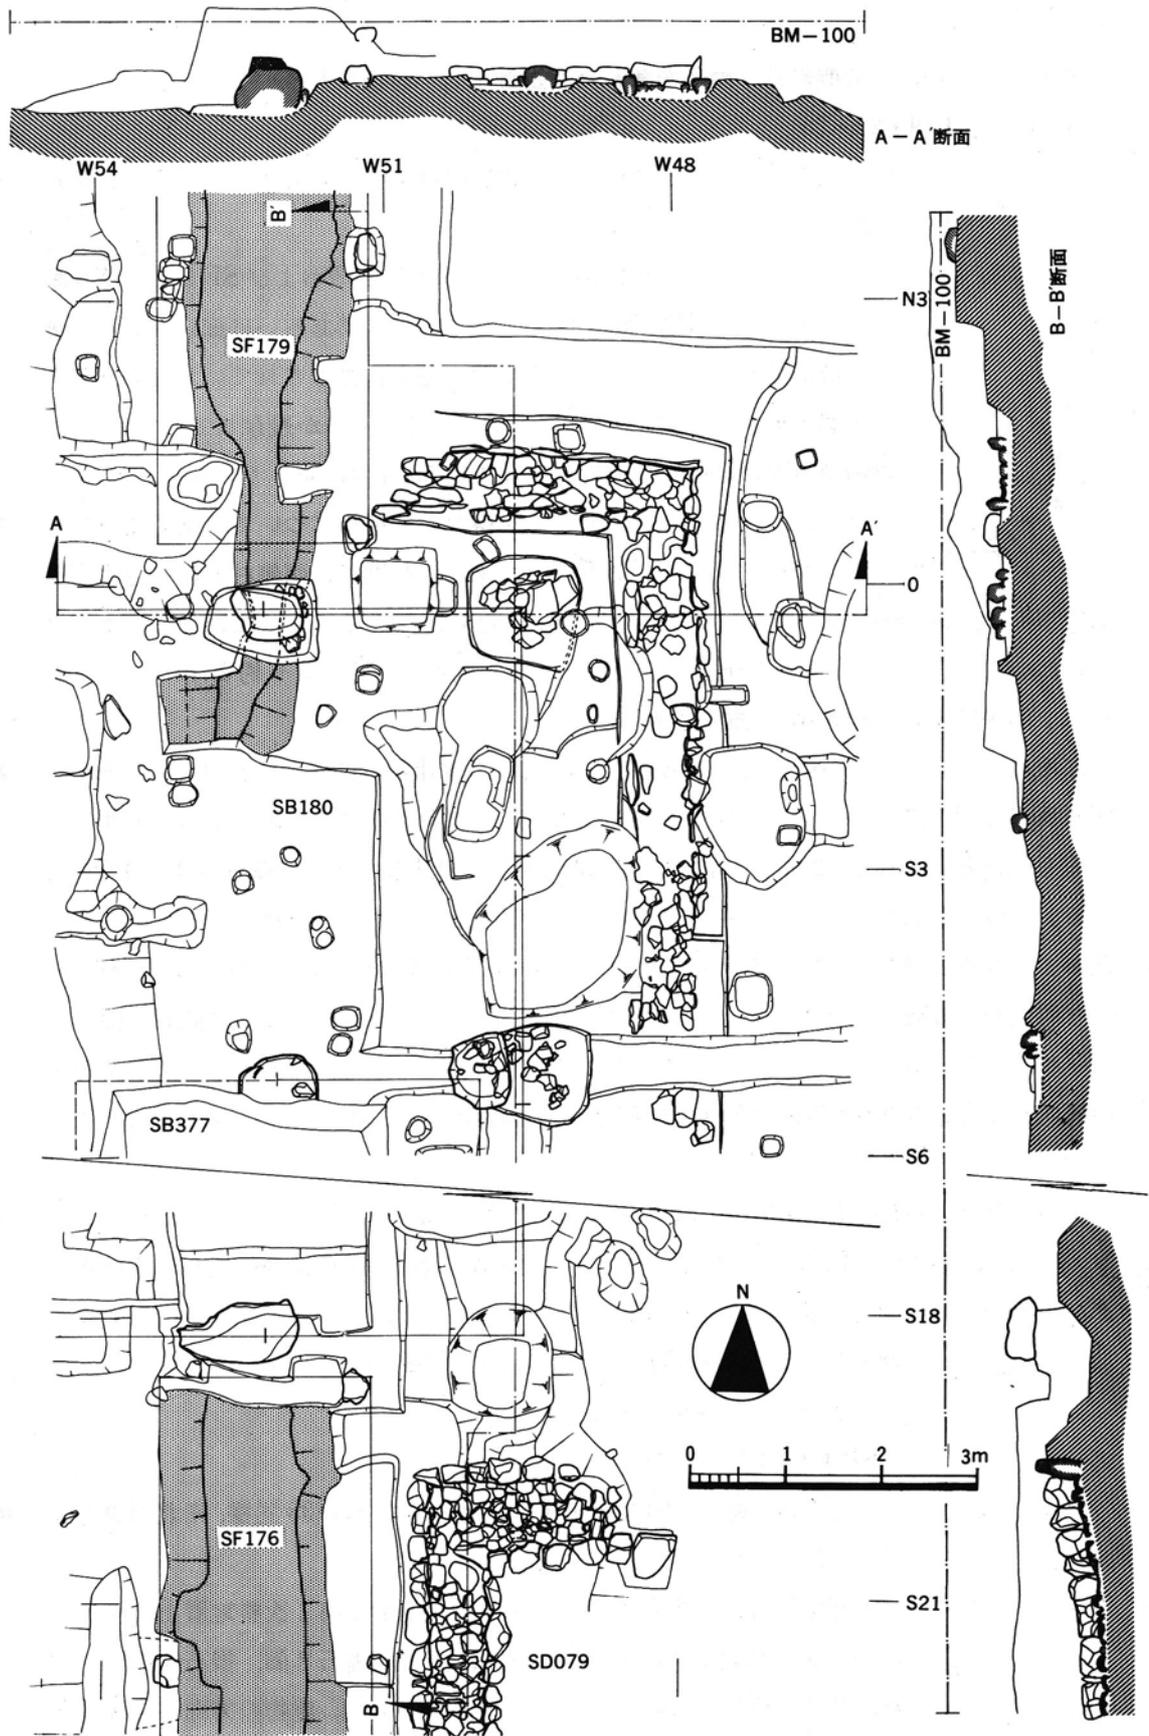
图 49 SB180·377 平面图 (部分)

平面は復原的に推定せざるを得ない。桁行については総長が、南北両妻棟通り下の礎石より約 **18.1m** である。柱間は東側柱列で根石のみしか残存せず明確には示し得ないが、**2.59m** 等間 7 間とみて矛盾はないであろう。梁行については柱間が両妻棟通り下の礎石と東側柱列との間隔より約 **2.7m** である。総長は 2 間等間とみると、約 **5.4m** となる。

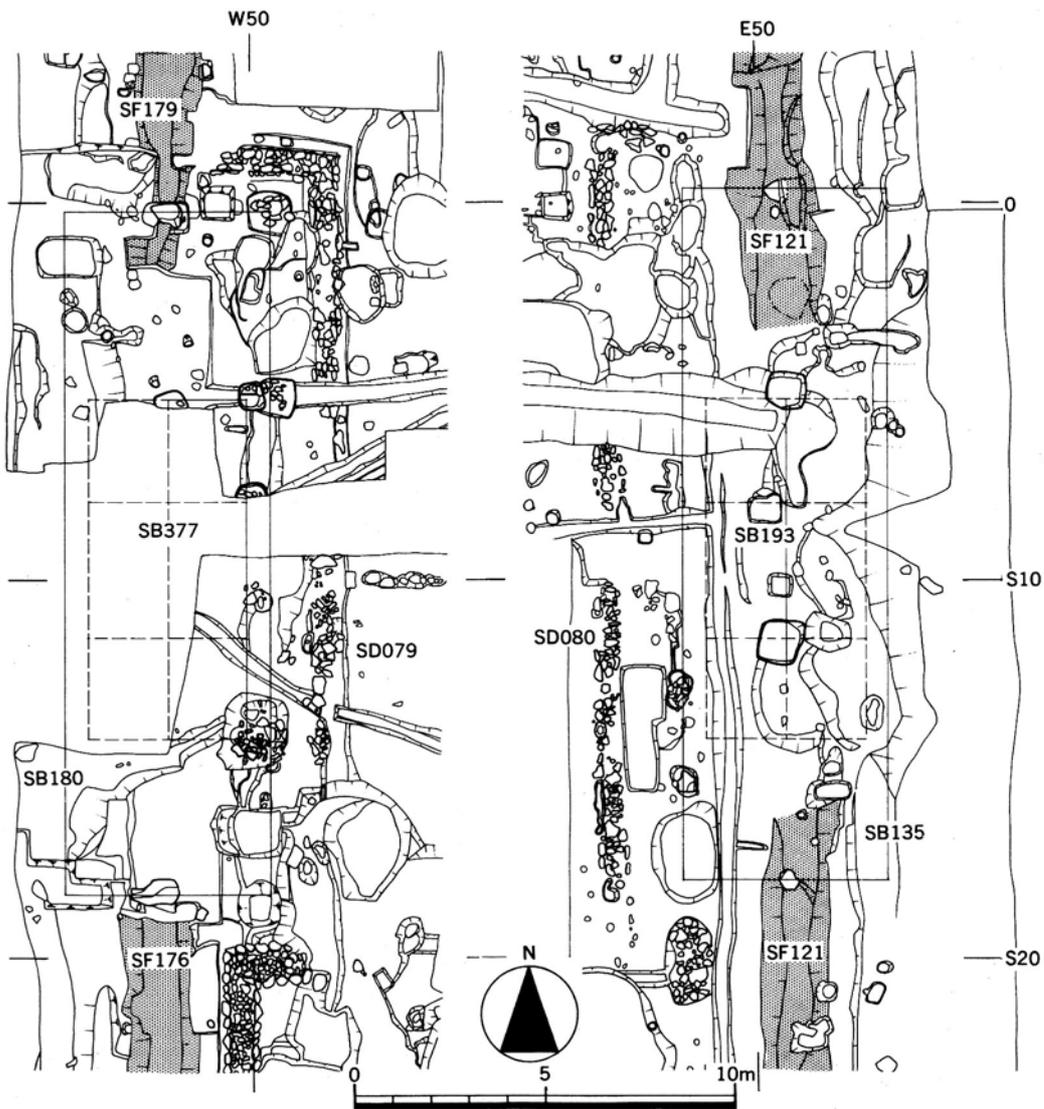
図 54 SB377・193 平面図

柱 穴 柱穴はSB377が径0.8m前後の不整円形で、深さは約0.6m、埋土は茶褐色で玉石や瓦・土器片が多量に混入している。また、一部の柱穴で柱抜取穴を確認しているが他は明瞭には確認できなかった。したがって柱痕跡も不明である。SB193については、削平が著しく、径約1.0m前後の不整円形の柱穴を確認したのみで、柱痕跡、埋土などについては不明である。

SB193 は SB135 と重複しているが、新旧完形は不明である。SB377 は SB180 と重複しており、これより新しい。重複状況

なお SB377 の柱穴埋土中より平川ら II C 類と須恵系土器破片が出土している。

一方、SB193については、第6次調査で検出していたが、発掘調査当時は建物跡として認識していなかったものである。東辺築地棟通りに一致する2個の柱穴のみでは、本文に記したような建物を想定するには根拠に欠ける嫌いがあるかも知れない。しかし、この場所は、東辺築地跡の高まりが連続せずとぎれていた所であり十分に門などの建物の存在を推定しうる状況にあると考えられる。ここでは本文に記した通りSB193・377を考え合わせ、両建物跡とも門跡である可能性を指摘しておきたい。

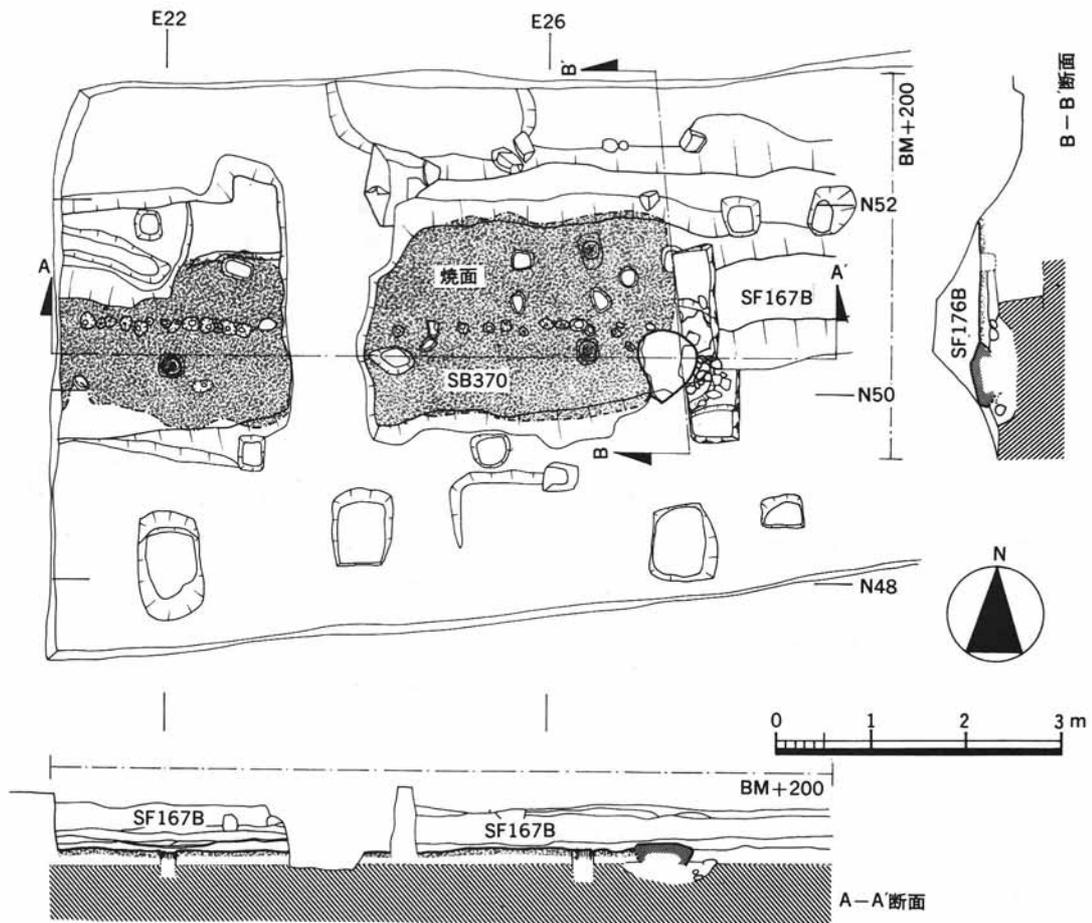
図55 SB370 詳細図

検出状況 北辺築地東半部のほぼ中央で検出した建物跡である。残存状況がきわめて悪く、礎石1個と炭化した小柱根3個、および焼面を確認したのみである。

礎石は径 0.7m 前後の上面が扁平な自然石で、径約 1.0m の据え穴中に根石を敷き込み、その上に据えられている。据え穴は、第 2 次整地層下で確認されたことより地山面から掘り込まれ、礎石据え付け後、約 0.15m の厚さに第 2 次整地をしていることが知られる。礎石はこの第 2 次整地層上面より約 0.1m 出しており、その上面の西側½程が焼けていた。また、その位置は SF167A₂ 築地の棟通りに一致している。

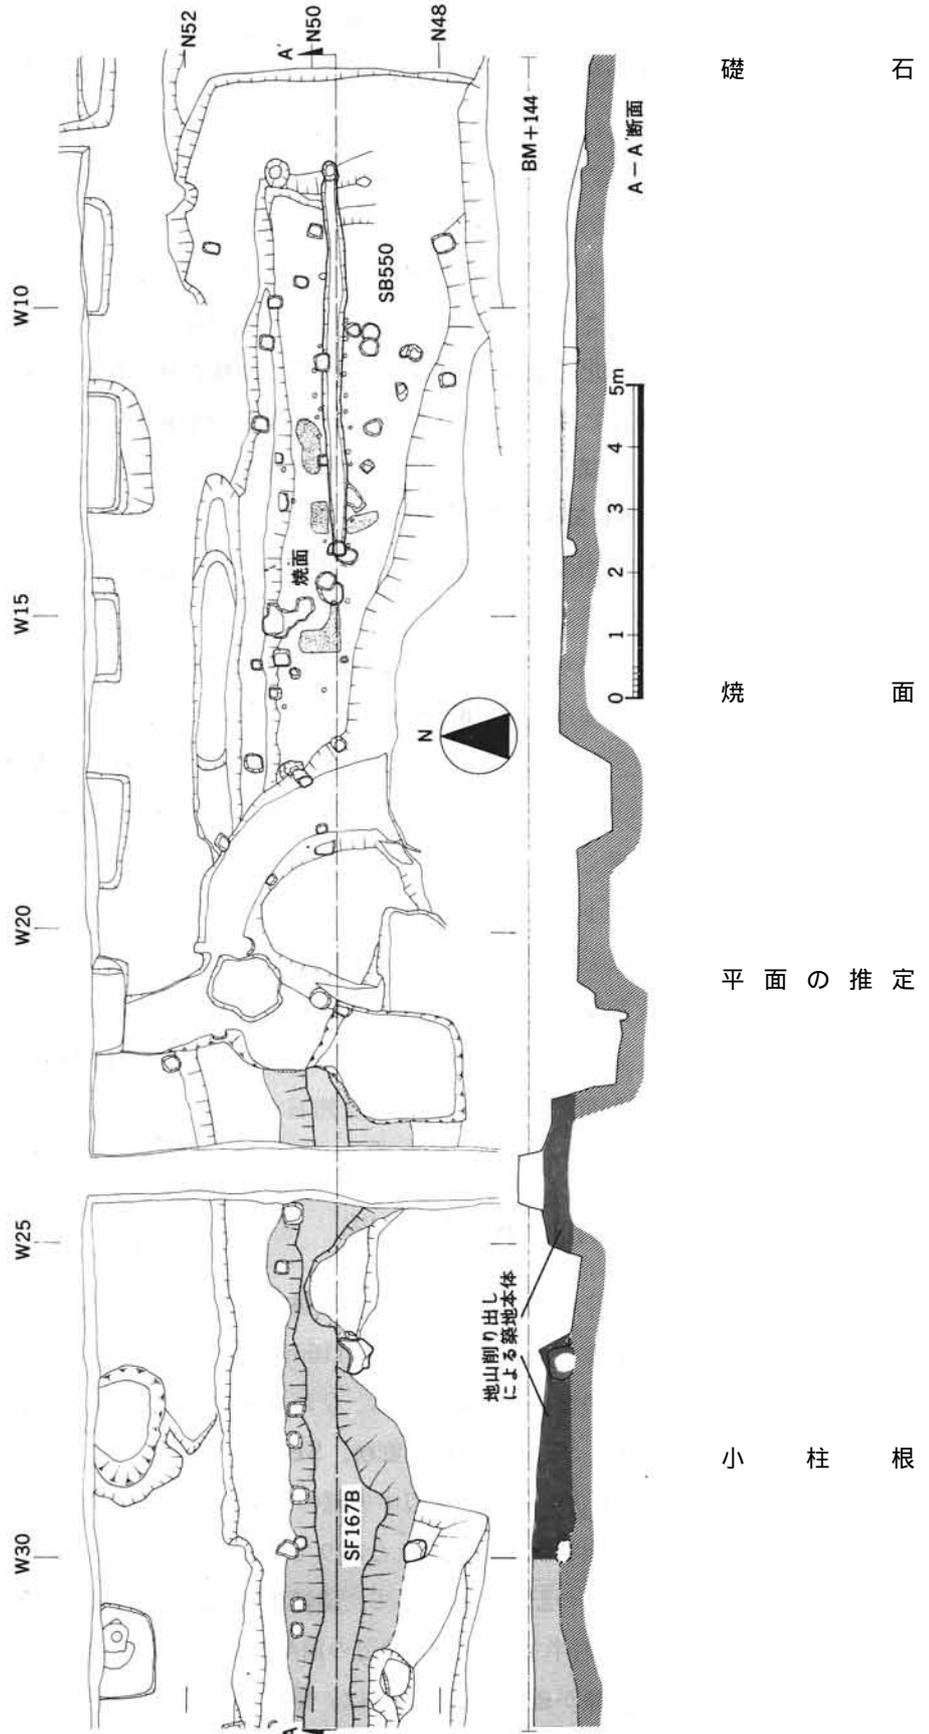
図 56 SB550 平面図

ところで、焼面上にで径約 0.2m 程の炭化した小柱根を 3 箇所を確認した。このうち、二つは、建物棟通りにほぼ一致し、礎石の西方約 0.8m と 5.2m のところに、他の一つは前述の東側の小柱根の北方約 1.0m のところで検出した。こ

これらの小柱根はいずれも焼けて炭化しており、また、建物の主柱とは位置を異にするため、本建物の屋内付属施設の一部で、建物と共に焼失したものと推定される。なお、柱穴については、床面が焼けていることもあり判然としなかった。

- (11) 本遺構については、研究所年報 1973 P.9 において、SB550 推定北西門跡として記述しているが、これは SB370 と状況が類似していることより推定したものである。前述した通り SB370 についての見解を変更しており、当然、本遺構についても建物が存在したことは推定し得るものの、北西門跡とするにはその根拠に欠けることになる。

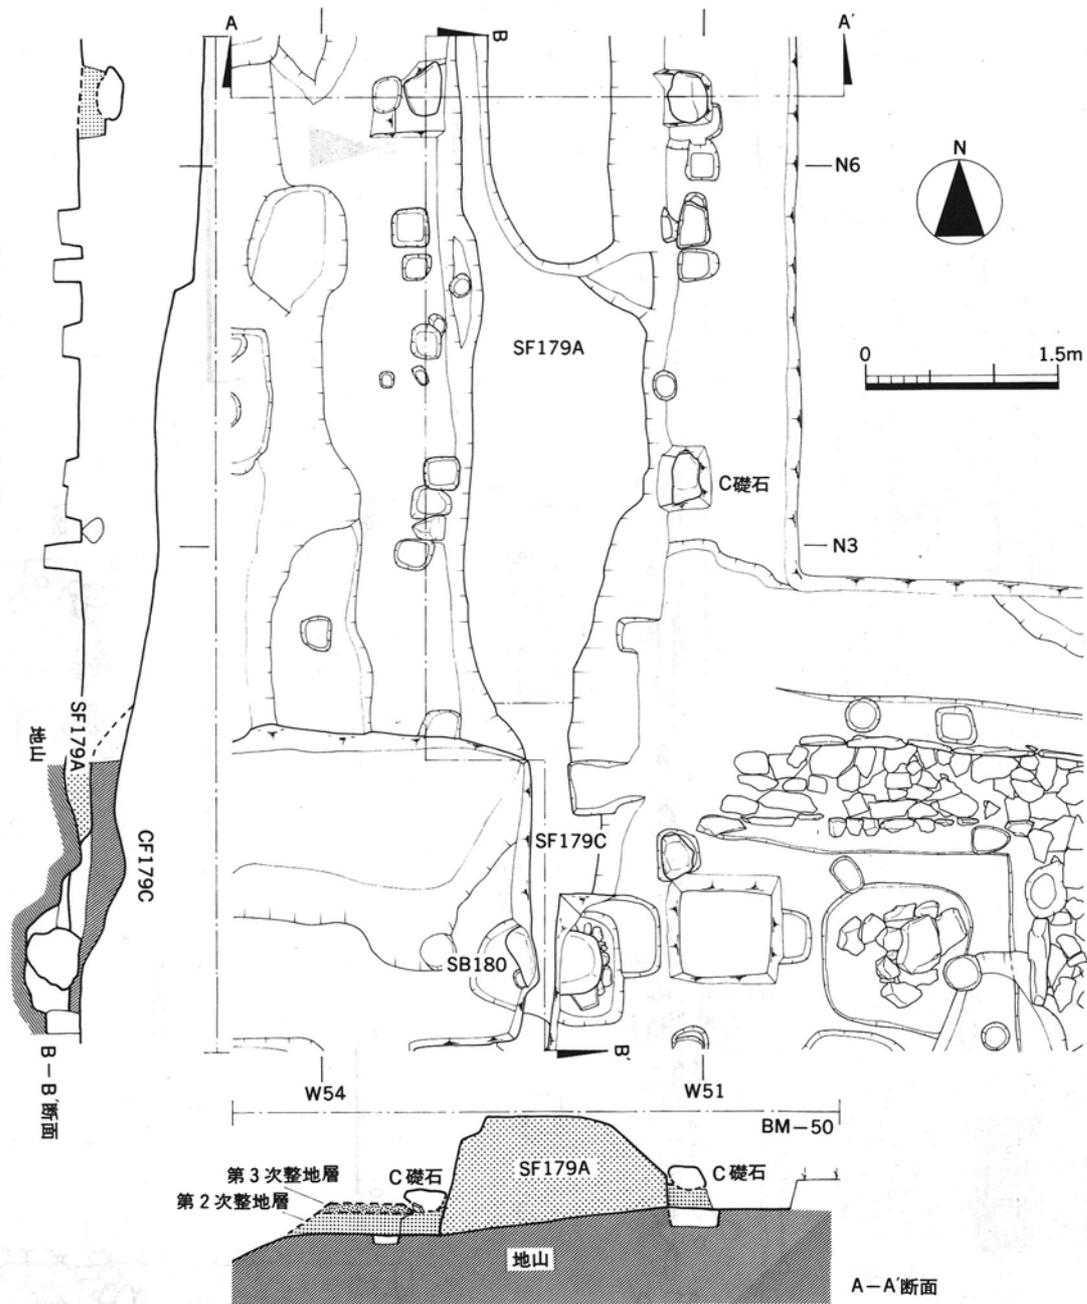
図 60 SF179 詳細図

寄 柱 礎 石 寄柱跡としては、西側に **10** 個の礎石と **1** 箇所の礎石据え穴、東側に **3** 個の礎石を検出した。礎石は長径 **0.4m** 前後の楕円形の自然石であり、**SF176B** 西辺南半築地の礎石に類似する。桁行の柱間は、礎石の中心で測ると、西側の残存部分で北から **5.81m(2間分)・2.81m・3.12m・2.85m・5.99m(2間分)・5.76m(2間分)・2.95m・2.8m・5.95m(2間分)・2.81m** で

あり、平均は 2.92m となる。基底幅は、東西の寄柱礎石の感覚から約 2.3m と推定される。また、礎石上面のレベルは、西側の北端と南端の礎石間 (約 41.0m) で南が北より約 2.2m 低く、東西については、残存する礎石の南から 2 間目で測ると西が約 0.2m 低い。寄柱礎石の据え穴中には、刻印 **丸**A の平川らが混入していた。

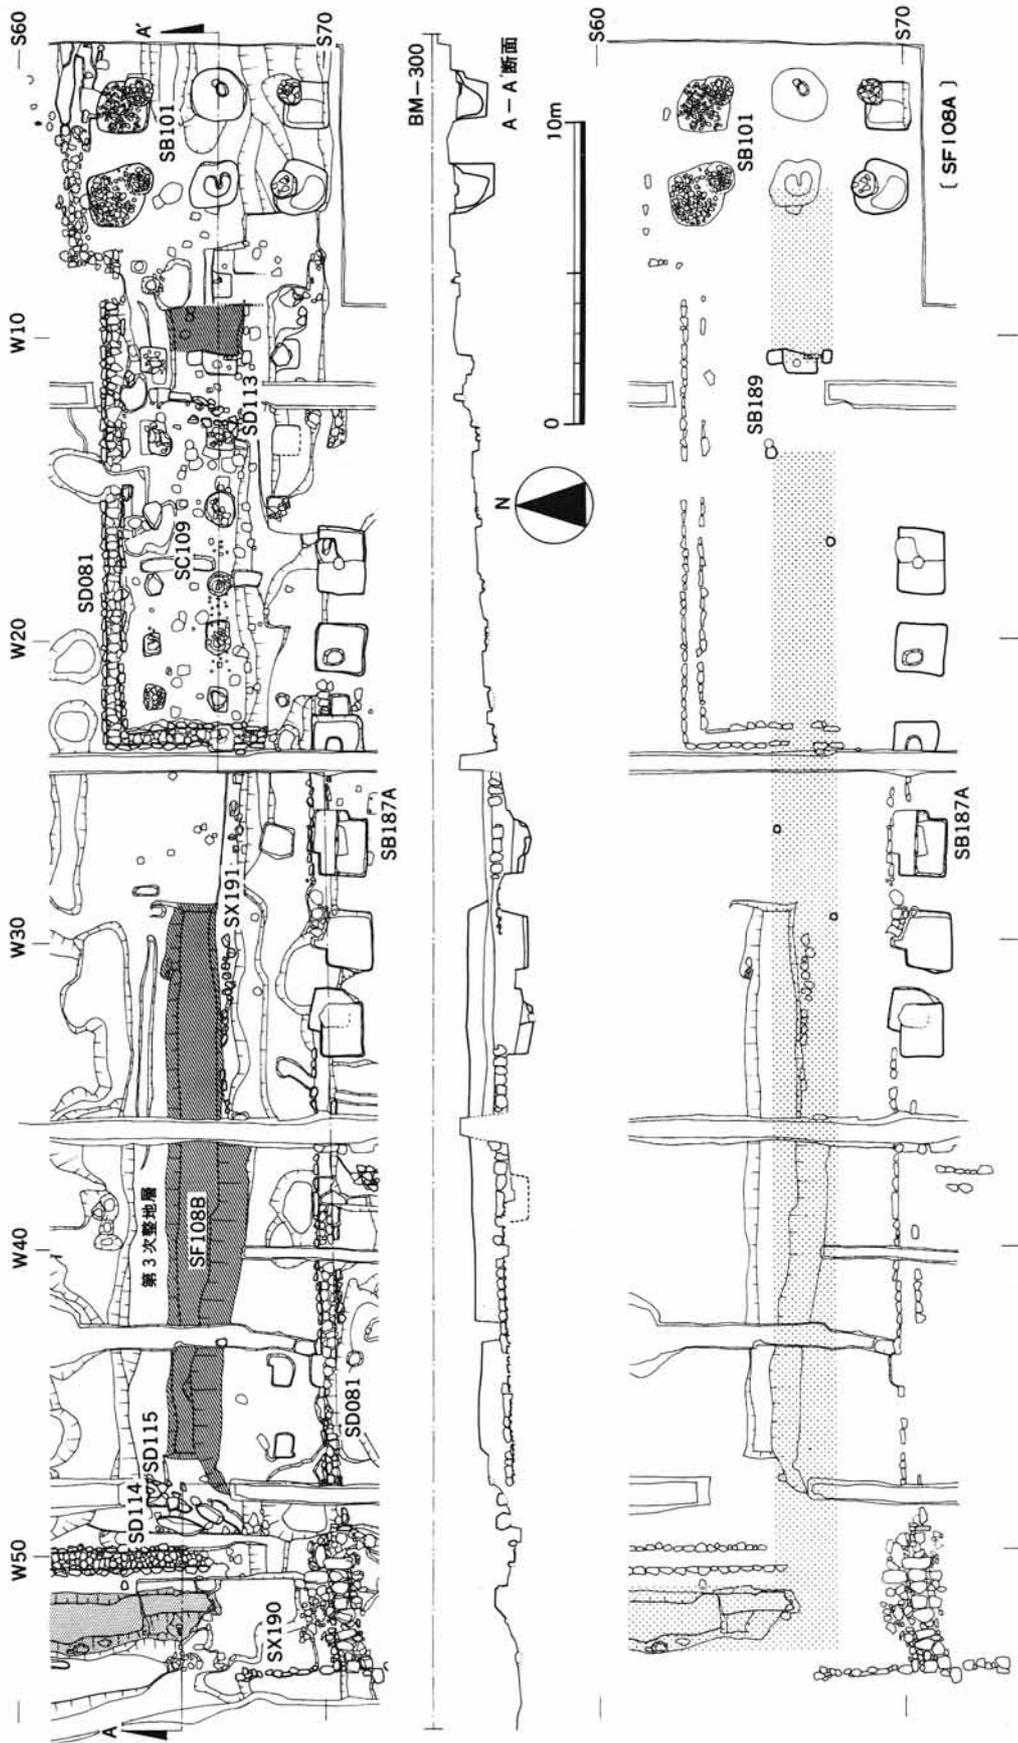
図64 SF 108 平面図

寄柱穴は一辺 0.2~0.5m の方形であり、柱痕跡は確認されなかった。桁行柱間を柱穴中心で測ると、南側の残存部分で西から 12.27m(4 間分)・6.15m(2 間分)であり、平均 3.07m となる。基底幅は南北の寄柱穴の間隔から約 2.1m と推定される。方向は東西発掘基準線とほぼ一致する。

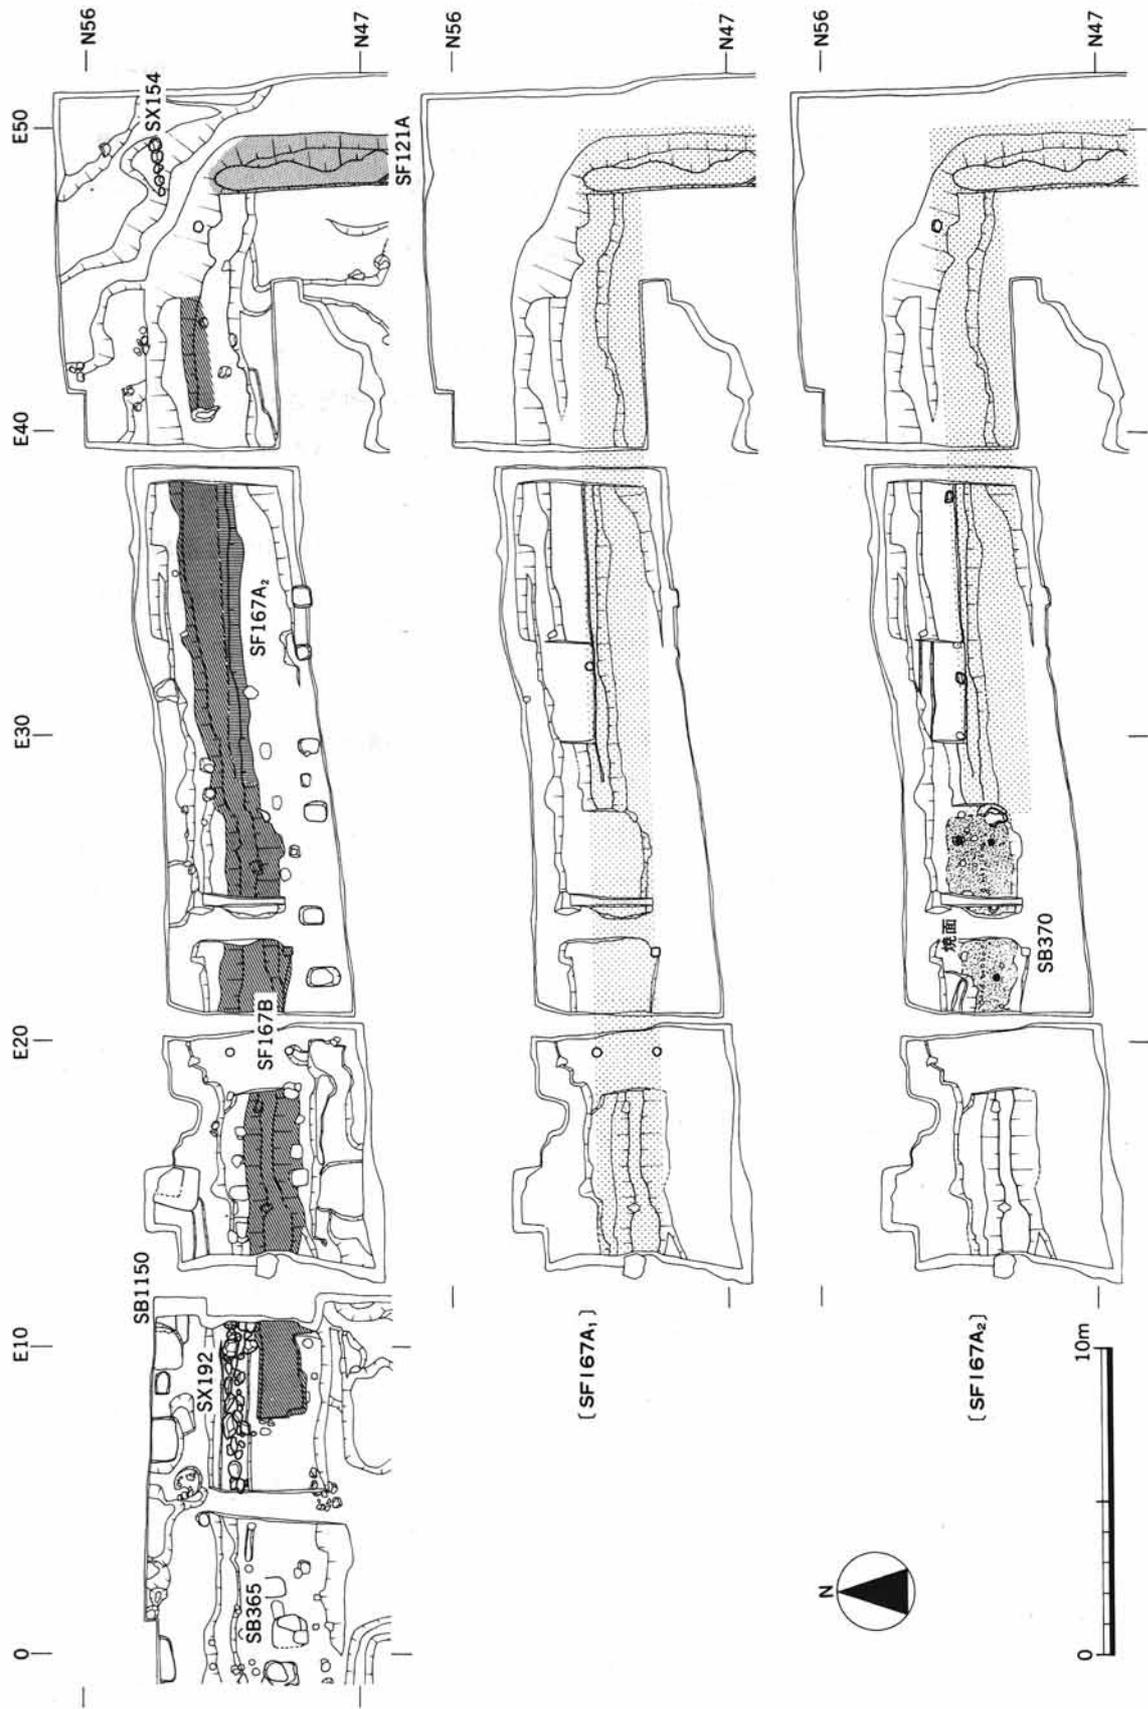
图66 SF 167 东半平面图

変遷 SF167 の東半部では、第2次整地層下の地山面で寄柱穴を、第2次整地層上で寄柱礎石と 2 時期重複する積土を検出した (図 66)。寄柱礎石は層位的にみて古い方の積土に伴うものと考えられる。したがって東半部における北辺築地には、地山面で検出した寄柱穴から推定される A₁ 築地→第2次整地層上に構築された古い方の積土と寄柱礎石による A₂ 築地→新しい方の積土からなる B 築地という 3 時期の変遷があったことが知られる (図 67)。方向は A₁・A₂ と B とで若干異なる。なお、A₂ と B 築地の構築された面のレベルは、残存す

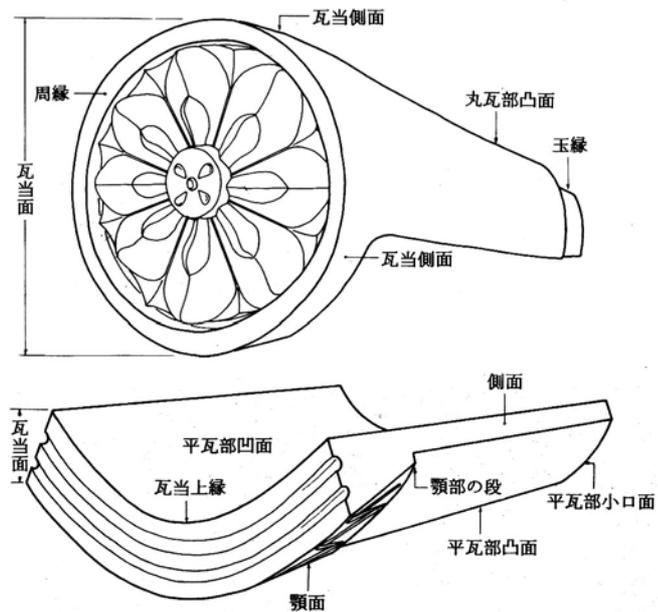
図 74 瓦の部位名称

瓦の部位名勝については図 74 を参照されたい。

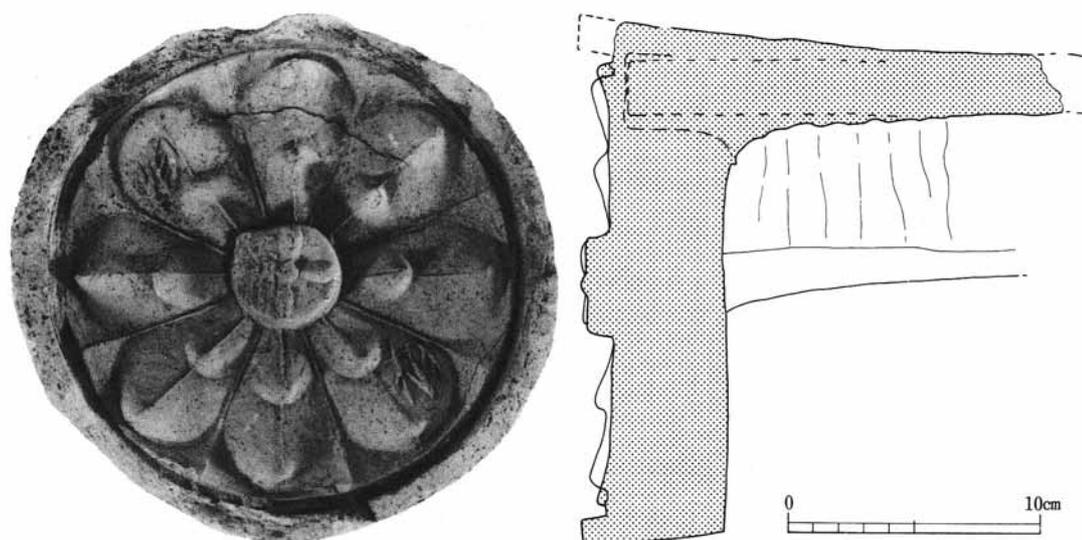
図 92 軒丸瓦 (補) 122

122 (図 92):直径 21cm と面径の大きい重弁蓮花文軒丸瓦である。5 点出土している。瓦当の厚さは約 5 cm と厚手である。蓮弁の平面形は端部がやや尖る。蓮弁の断面形と小蓮弁・間弁の形態は 120 と同様である。中房の高さは 1.2 cm で、重弁蓮花文軒丸瓦の中で最も高い。周縁蓮子の形は 120 と同様であるが、これよりやや大きい。また、122 の中には、

相対する蓮弁上にそれぞれ「相」と「相」の左文字を範によって陽出したものがみられる。多賀城廃寺跡ではこの陽出文字をもつ軒丸瓦とともに、同範ではあるが文字のない軒丸瓦も出土しており⁽¹⁵⁾、122には文字のない122Aと「相」・「相」の左文字のみられる122Bとがあることが知られる。政庁跡から出土した5点のうち3点は122Bであり、他の2点は文字位置の蓮弁が欠けているためA・Bの判定がつかないものである。

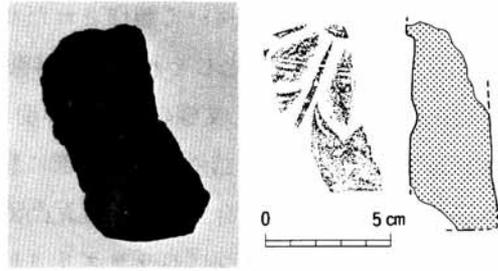
図 95 軒丸瓦（補）440

440 **440 (図95)**：小破片であるため直径が不明な重弁蓮花文軒丸瓦である。1点出土して

いる。瓦当の厚さは不明である。蓮弁・小蓮弁ともわずかな高まりで表現されている。小蓮弁の平面形は端部が尖っており、その周囲をくぼめることによって蓮弁と区別されている。裏面はナデ調整されている。胎土には砂粒をやや多く含み、色調は灰色を基調とする。

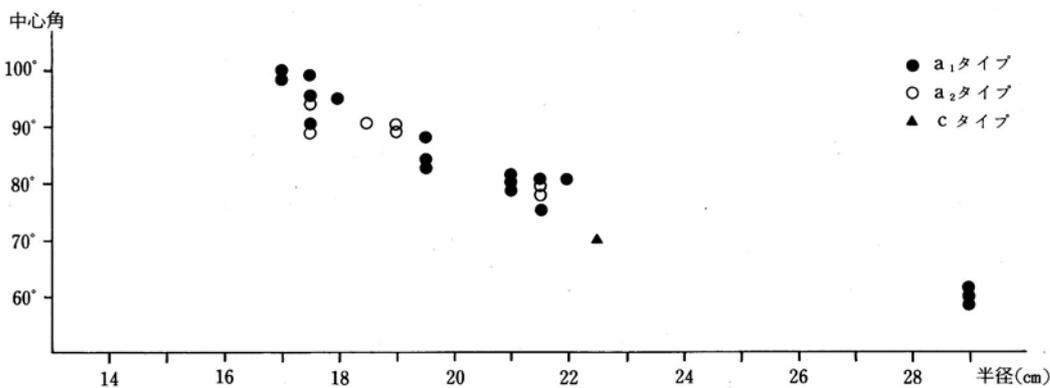
図 108 640 の瓦当上縁の弧形

瓦当上縁は、原則として顎部を接合して叩き締める際、凸型台ないしその上にかぶせた布に密着するものであるから、その半径は凸型台上面の形に規制されることになる。その

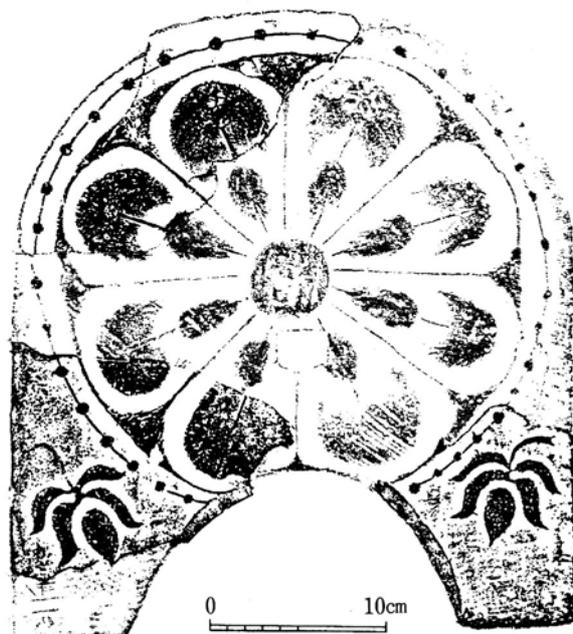
図127 950C 復原図

重弁蓮花文鬼板 950C 小片が8点出土しており、いずれも同一の筈によるアーチ形の鬼板と考えられる(PL.94-1~4)。これらの破片と同筈であることが知られている大吉山窯跡群出土の鬼板⁽⁵²⁾を合わせて復原すると、図127のようになる。その文様後世は、大型の重弁蓮花文を中心に据え、周囲に蓮珠文をめぐらし、さらに両脚部に蓮花の蕾を配したものである。また、左脚部の蕾の左下には判読不能の陽出文字が認められるが、これは大吉山窯跡の鬼板を参考にすると、「小田建万呂」と記されていたものと推定される。

950C は重弁蓮花文鬼板であり、左脚部の破片資料の中に陽出した文字のあるもの 1 点のみられる(PL.94-3)。文字部分はかなりつぶれて判然としないが、鬼板の項で述べたように同範の鬼板の例から「小田建万呂」と推定される。

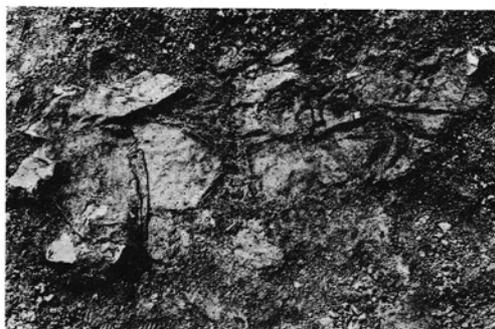
図154 漆紙文書出土状況(SK1104)

漆紙文書は土中では水分を多く含んでいるため、暗褐色を呈し、きわめて脆い。したがって、出土した漆紙文書をみると、紙といったイメージからは遠く、むしろ単独で出土した場合は風化した樹皮ないしは皮革製品の断片を想起させる⁽²⁾。これを注意深く取り上げ、徐々に乾燥させると、色調は褐色ないし明褐色に変色し、若干固さも増す。形状は、端部が破損していることが多く、一定していない。大きさもまちまちで、数cm四方程度のものから10数cm程のものが多いが、中には30cm四方以上の大きさにシート状をなすものもみられる。また比較的大きいものでは2枚以上の紙をつなぎ合わせているものもある。

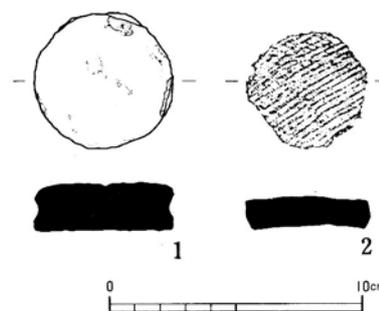
図156 用途不明土製品(補)

円板形土製品 図156-1は土師質の円板形をなす土製品である。法量は直径が5.1cm、厚さが1.6cmである。上下両面は平坦であるが、側面には幅0.5cm程のくぼみが帯状に巡っている。図示したもののほかに同様な形状で、直径が4.3cmで厚さが1.3cmのものと、直径が5.0cmで厚さが1.4cmのものがある。これらはいずれも風化が著しいため、調整などは不明である。

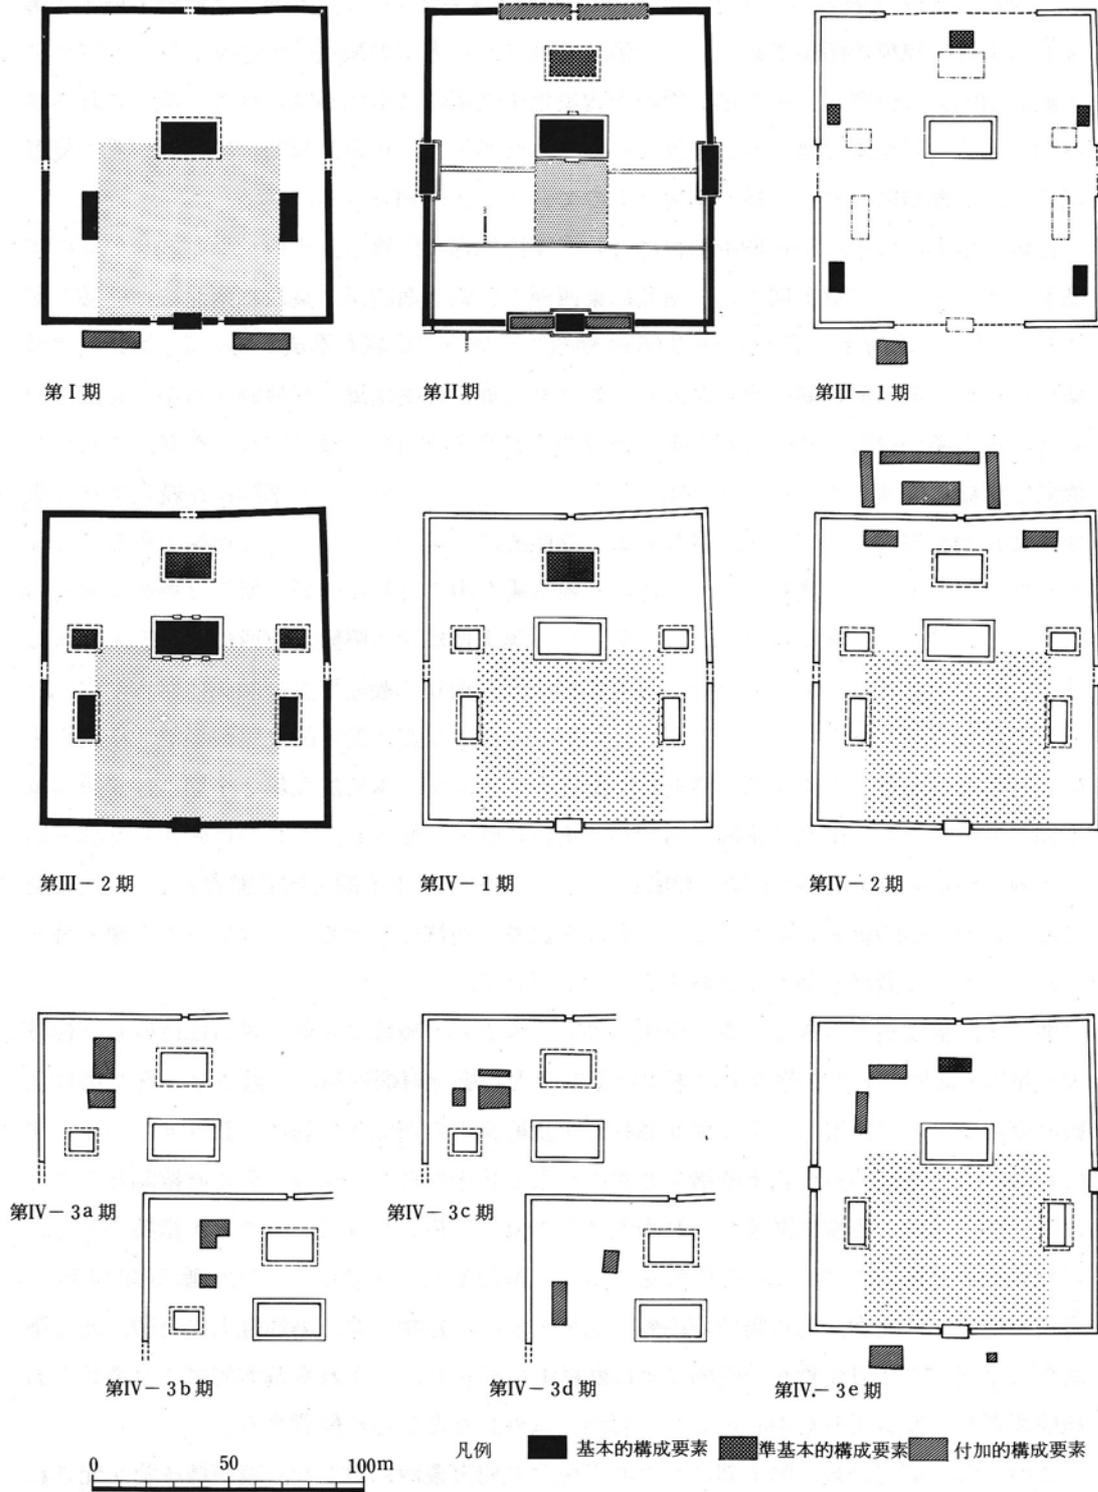
図 186 政庁変遷図

前述の各構成要素ごとに建物や築地などの配置上の変遷について検討する(図 186)。
