多賀城跡

第87次発掘調査現地説明会

平成26年11月8日（土）

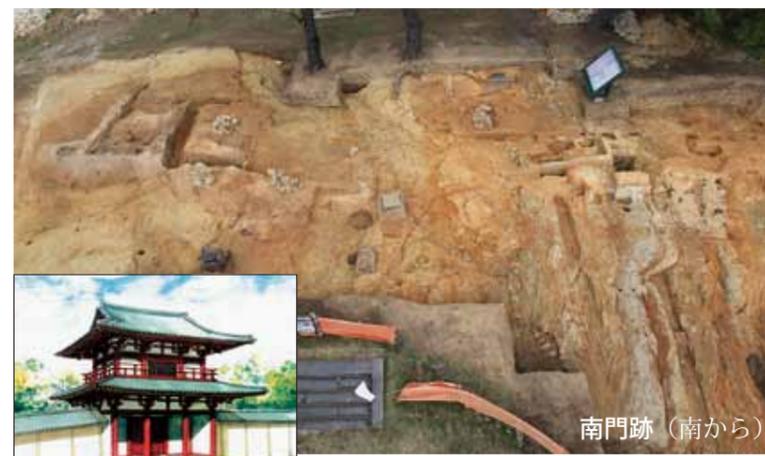
南門（二重門）復元イメージ図
(多賀城市教育委員会)

八脚門は、親柱4本の前後に4本ずつ計8本の控柱をもつ構造の門。南門は多賀城の正門として、二階建ての豪華な造りであったと考えられている。

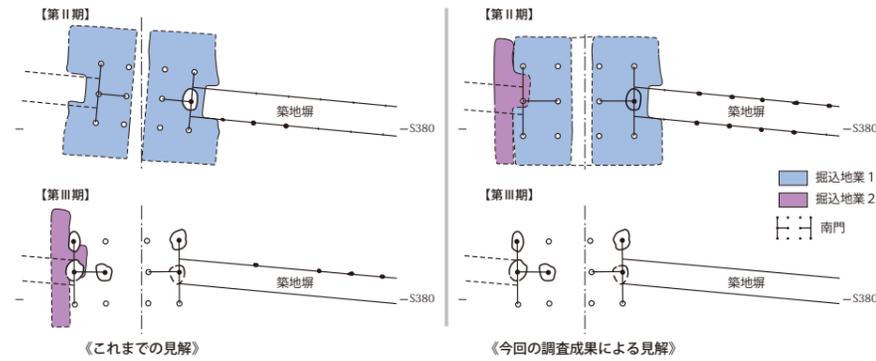
第3図 南門と掘込地業 模式図

掘込地業は、礎石建物などを造営する際に、その基礎となる地面をいったん掘り下げ、内部を突き固めながら埋め戻す地盤改良工事。その施工範囲は上部に構築された門の基壇規模を反映していると考えられる。

第Ⅱ期の南門跡については、東側の築地塀跡の延長上に礎石を据えた穴（長軸 1.9m、短軸 1.3mの楕円形）が1箇所確認されているのみです。これまでは、その基礎工事である掘込地業1（東西約 14.2m、南北推定 11.8m）との位置関係から東西が9.0m前後（桁行3間）の礎石式八脚門とみていましたが、今回の調査でこの西側に接する掘込地業2も第Ⅱ期に行われていることが明らかになりました。

掘込地業2は、これまで第Ⅲ期（780～869）の南門跡を第Ⅱ期南門より約1.0m西に寄せて構築するために、以前の掘込地業1を利用しながらその西側に基礎工事を拡張したものと考えていました。しかし、伊治公告麻呂の乱によって火災にあった後に片付けをしたとみられる土塹1よりも古く、しかも埋土には焼土が含まれないことから、第Ⅲ期ではなく第Ⅱ期に行われたものであることが判明しました。

その結果、第Ⅱ期の基礎工事の範囲が従来考えていたよりも広く、東西約 15.8m、南北推定 11.8mとなり、合わせて南門の規模も東西が約 10.5m（桁行3間）、南北が約 6.6m（梁行2間）と大きくなると推定しています。この規模は、城内でみつかった門跡の中では最大級となります。また、掘込地業1・2の形状を再確認したところ、少なくとも東・西辺は政庁中軸線の方角とほぼ一致していることがわかりました。これにより、南門の方角は政庁中軸線とほぼ一致し、南北大路に正対していたと考えられます。

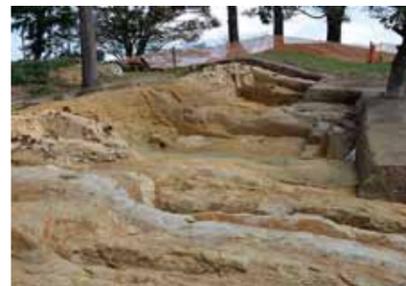
門前面の削り出し (南西から)

南門前面の東側が門側を高く残して削り出されていることを確認した。西側は削平されているが、門の中軸線でその範囲を折り返すと東西は約30mとなる。北側は築地塀の際まで岩盤を削り出しているが、南側は削平されて不明。削り出された面は、東端部で0.6m程下がり、そこから門に向かってはせり上がる。

今回の調査によって、第Ⅱ期南門跡の推定規模がこれまでの見解よりも大きくなり、方向も政庁中軸線とほぼ一致することが判明しました。この時期には、南辺築地塀の寄柱が礎石式であることや、門前面の東西を削り出すことで南門の威容をより強調していた可能性があることもわかりました。

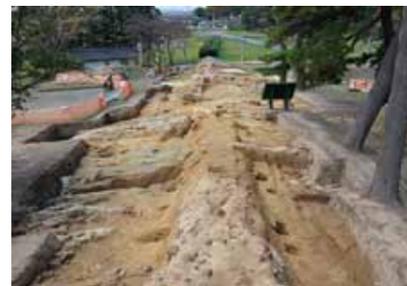
築地塀跡 (東から)

築地塀跡は、土を突き固めて高く積み上げ、屋根をかけた土塀で、高さが4～5m程になる。第Ⅱ期の南辺築地塀は基底幅が2.7mあり、高さは0.5m程で残る。寄柱は礎石式で、添柱穴と考えられる柱穴も見つかった。屋根には瓦が葺かれていた。

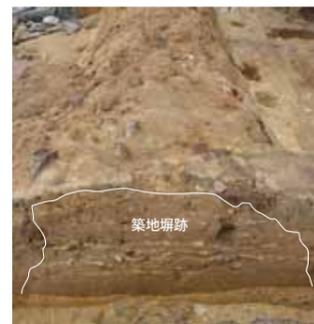
築地塀跡断面 (調査区東端部、東から)
土を突き固めた版築の単位(5～20cm)が楕状にみられる。

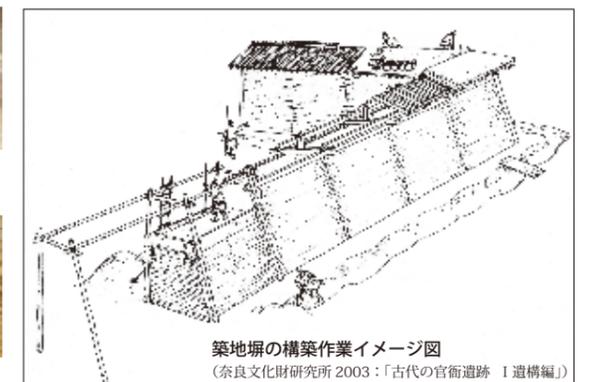
築地塀の構築作業イメージ図
(奈良文化財研究所 2003:「古代の官衙遺跡 1 遺構編」)

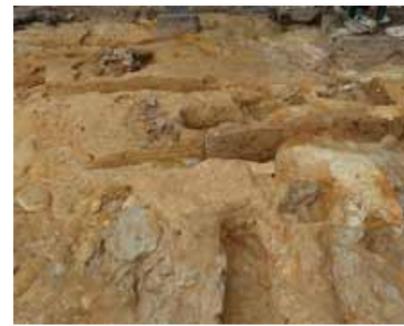
掘込地業1 (東半部、南から)

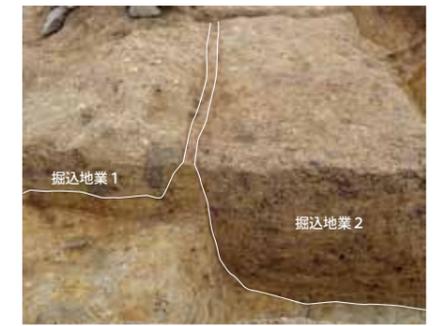
掘込地業1・2断面 (北から)
