第4章 整備事業の進捗状況

図 23 整備事業実績図

表4 整備事業実績(多賀城跡調査研究所)

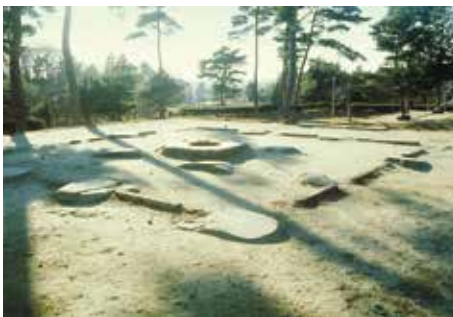
塔跡の礎石

建物跡の表示手法は、基壇を盛土によって保護・造成し、遺存する礎石はそのまま利用（露出展示）した。これは残された実物を見てもらいたいという方針によるものである。礎石の欠失部は新材で補いはせず、切石によって建物範囲を示した。上面は土系舗装とした。また石組の雨落溝を復元し、実際の排水機能を持たせた。築地塀跡は基底幅を調査結果にあわせて盛土整形し、上部に低木（イヌツゲ）を植樹し斜面には張芝をした。

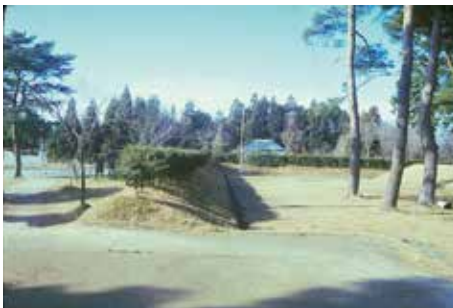
築地塀表示

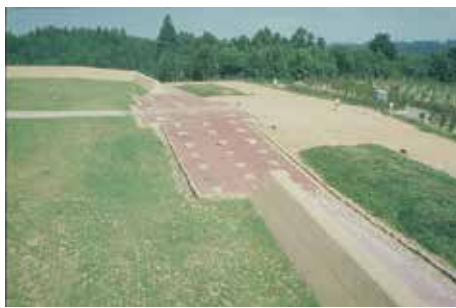
南門と
築地堀跡の表示

で補った。上面はカラーアスファルト舗装し、建物内部と軒廻りを色分けした。東西通路・排水溝・正殿前面の石敷広場は露出展示とし、欠失部は新材で補った。築地堀跡は、ソイルセメントで盛土した後に金網で覆い、表面をリシン吹き付けによって保護した。

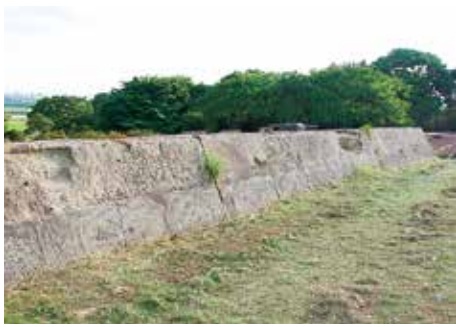
築地塀
表示の劣化
(平成 20 年撮影)

築地塀跡は、ソイルセメントの劣化が進み遺構保護と景観保全にとって問題となっていた。再整備ではソイルセメントを除去し、改めて盛土整形し表面には張芝を施した。

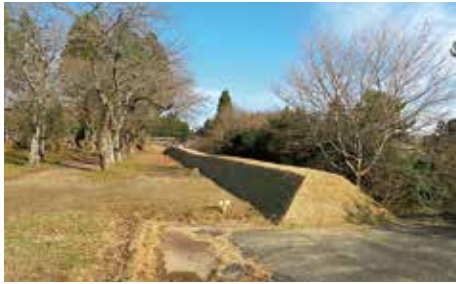
築地塀の
再表示

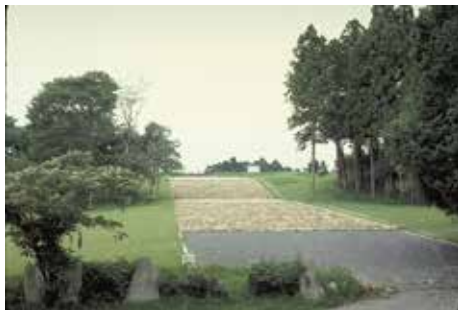
政庁南大路
の復元表示

政庁南大路の表示時期は第Ⅱ期とし、政庁南門から約100m分を復元表示した。南半部では、かつての宅地等による造成の段差を解消するために、最大で3m程度の盛土を行ってなだらかな斜面を造成した。道路の幅員は12m、路面は土系舗装とし、縦断勾配が大きい場所では第Ⅲ期と同様な玉石緑の

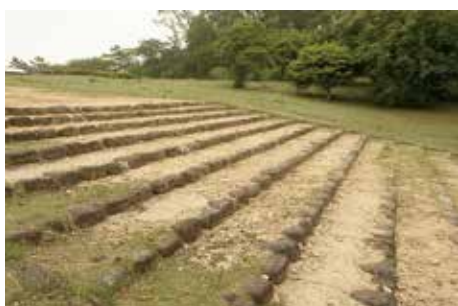
路面舗装の
劣化
(平成26年撮影)

政庁跡の整備後も南側は長い間旧状のままであったが、以上の整備により政庁南門跡に向かう景観を創出することができ、動線も明確にすることができた。ただし、復元表示した道路には、雨水の流れと冬期間の凍結により路面の土系舗装等に劣化が生じている。

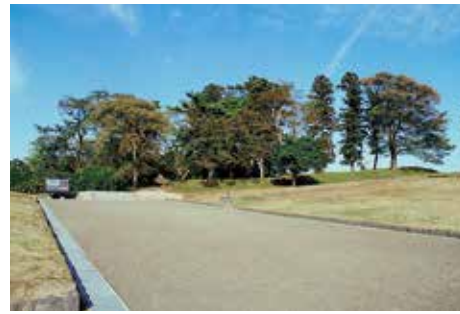
南北大路の復元表示

南門跡は当時西半分が私有地であり、調査は東半分を実施したのみであったため、東門の八脚門を参考として基壇の規模を推定し、その位置を盛土によって保護するに留めた。南北大路は、推定された門の基壇の位置と規模を基準に幅員 12m とし、長さ約 35m 分を表示し、路面は砂利敷きとした。

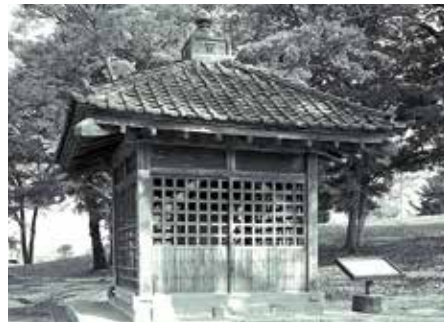
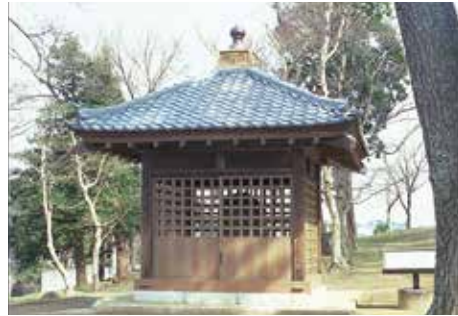
現在の覆屋は明治8年の建造と見られ、これまで数回の修理が行われているが、経年劣化が進んでいた。解体修理は平成9年度に実施した。覆屋は指定を受けてはいないが、保存施設としてはもとより、景観の一要素としても重要な役割を担っているため、修理は重要文化財建造物に準じる手法で行った。解体調査によって当初の形式・技法、後世の修理内容を確認した後、極力当初材を用いて従来通りに組み立てている。

修理前の覆屋

修理後の覆屋

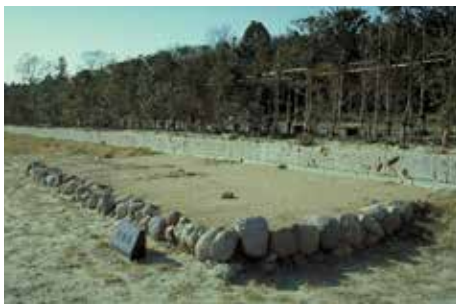
堀跡の
石積み基壇

盛土地業は、築地塀跡に沿って幅約18mを最大約1.4mの厚さに盛土整形して復元し、張芝を行った。築地塀跡は、位置と規模を理解できるように、基底部沿いに切石を積み、イヌツゲを2列に列植して表現し、断面を台形状に刈り込んだ。築地塀跡の南側に張り出した櫓跡では、石積み基壇を造成し上面を土系舗装した。基壇に対応する築地塀内側の柱穴は、スギ丸太材を防腐処理し地表に50cm露出させた。

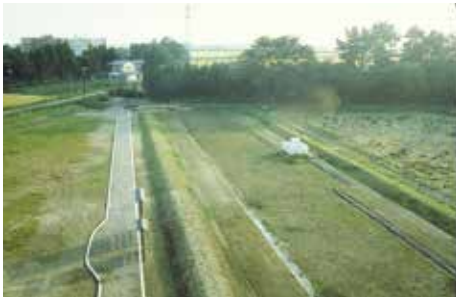
土手状の盛土と園路

整備は湿地環境の維持を目的として実施したもので、あやめ園の運営と相まって地下水位は維持されていると言えるが、木質遺構に沿った土手状の盛土が、一見遺構表現のように見えることが問題点として残った。

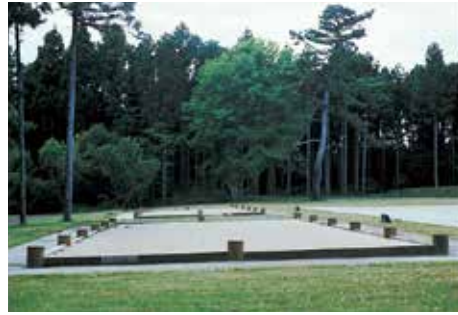
掘立柱建物の表示

古代の遺構の表現時期は、建物群がコの字形に配
置された第Ⅲ・Ⅳ期とし、主屋と副屋 4 棟の掘立
柱建物跡を平面表示した。柱の高さは 0.3m とし、
側柱間を切石で連結して建物範囲を示した。内部
は地表面より 0.1m 上げてアスファルト舗装した。
軒下部分も土系舗装して建物の実際のボリューム感
を示そうとしたが、長い年月の間にその境界が不明
瞭となってきた。しかし、柱表示に用いた木材
は、整備後 30 年を経過しているが劣化は軽微であ
る。その理由を検討し今後の整備に役立てたい。建
物群で囲まれた空間は、広場として認識できるよう
土系の舗装を行った。

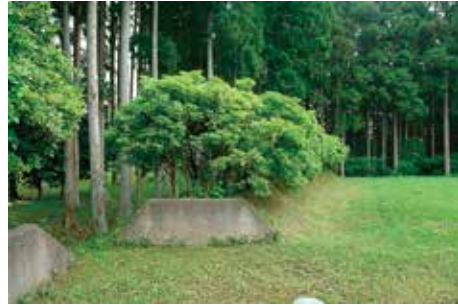
土塁の表示
(平成26年撮影)

平坦面の縁辺には中世の土塁と空堀が巡っている。
これらの内、内側から 2 条目の土塁までを表示
し、それより外については現状維持とした。最も内
側の空堀では、規模と立体感を実感できるよう、北
側からの導入路と交差する場所で露出展示を行っ
た。検出された遺構表面に樹脂を十分に浸透させて
固化した上での展示であったが、地下から浸透する
水分が凍結融解を繰り返すことによる風化のため、
現在は劣化がかなり進行している。空堀の覆屋は半
開放式とし、景観的に突出しないよう木造切妻の和
風建築とした。2 条目の土塁は台形に盛土整形し、
上面にアセビを植栽し立体感を高めた。古代の建物
跡と重複する部分では、建物の表示を優先している。

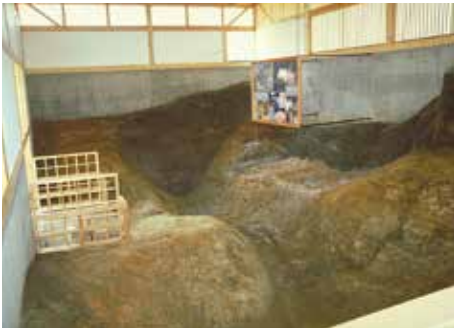
空堀の露出展示

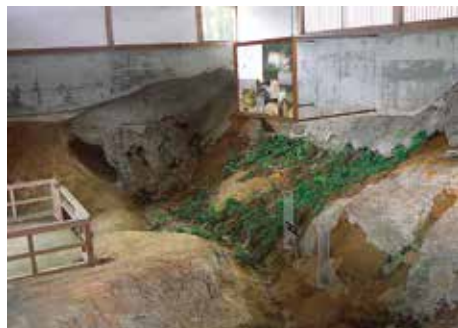
空堀露出展示の劣化
(平成26年撮影)

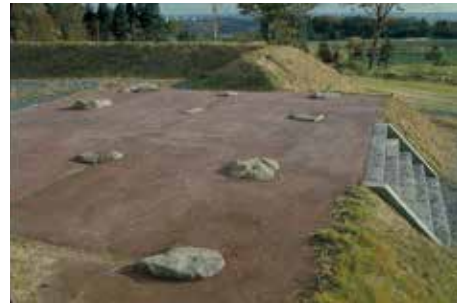
平安時代
東門の表示

平安時代の東門跡は礎石式の第IV期を表示時期とし、手法は政庁地区の建物群と同様とした。築地塀跡は保護のために若干の盛土をし、地被植物を植栽した。竪穴住居跡は床面範囲を土系舗装し赤煉瓦でめじ目地切りした。東西道路は幅を約18mとし、盛土ののち路面を砂利敷きとした。約130mを表示し園路と兼用した。

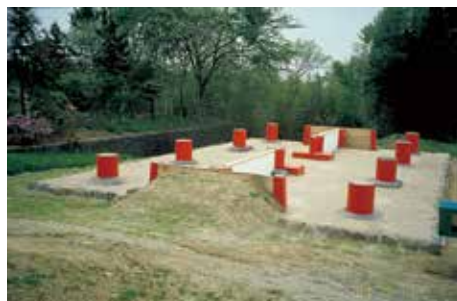
第Ⅱ期
東門の表示

東門は河原石で化粧した基壇を造成し、砂岩の礎石を置いて上面を土系舗装した。柱と壁の高さは約60cmとし立体的に表示した。門扉の取りつく柱にはそのための部材も表現し、門をイメージしやすくした。柱は赤色に着色し、壁は白壁を表現した。瓦敷の石組溝には、出土した瓦を模して製作した瓦を使用した。

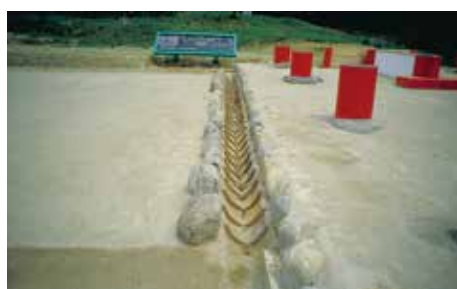
石組溝の表示

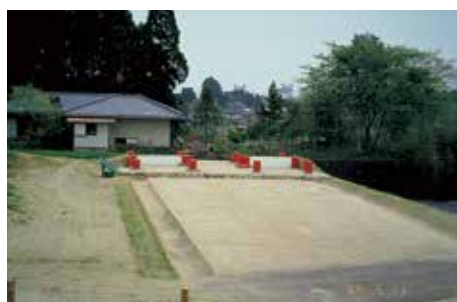
第Ⅱ期
道路復元表示

門に接続する城内道路跡を、西側の農道までの間で表示した。路幅は9.6mとし、路面は土系舗装した。側溝は北側でしか確認されていないが、門の中軸線で折り返した位置に南側溝も想定復元した。

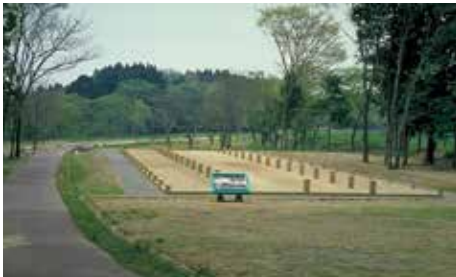
南北棟
掘立柱建物の
表示と園路

東門の南約80mに長大な掘立柱南北棟建物跡を表示した。遺構保存と地形修復のための盛土を0.3m～1m程度行っている。表示方法は東門と同様に立体的なものとし、身舎もやと廂ひさしで柱の直径と高さを変えて、空間イメージを感じとれるよう工夫した。建物内は地盤面より0.1m上げ、軒廻りとともに土系舗装した。

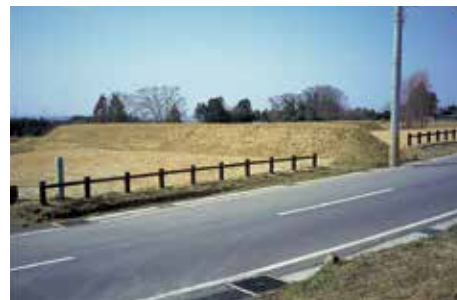
東辺築地堀
盛土整形

東門北側の築地堀跡を盛土整形して高まりを顕在化させた。高さを道路面より約1.3mとし、法面にはコグマザサを植えつけ他の芝地との違いを表現し

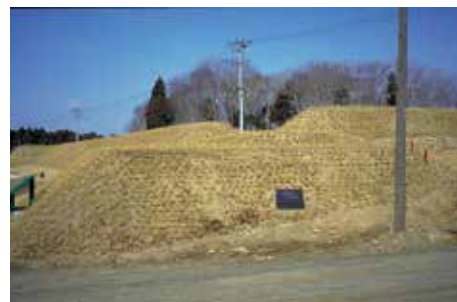
土壇の表示

た。築地塀が北に曲がる角に存在した櫓跡は、土壇のみを盛土によって表示した。

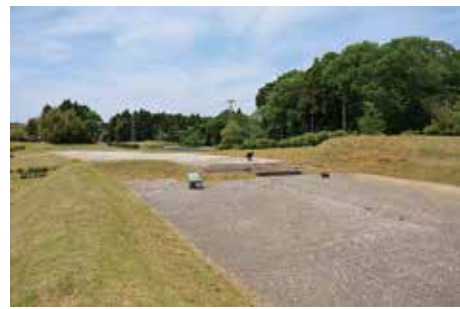
東西道路の復元表示

城内の東西道路は、幅員を約 16.5m とし長さ約 80m を復元的に表示した。路面は調査成果に準拠して玉石張りとし、側溝は土系舗装に使用する材料を用いて素掘り溝を表現した。これは実際の排水溝を兼ねている。

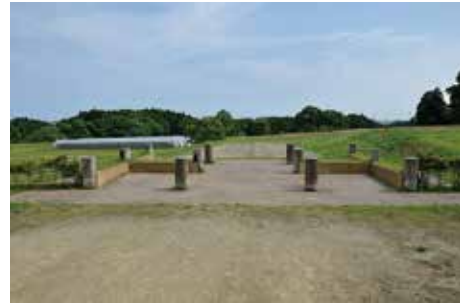
官衙北門表示
(平成 23 年撮影)

東門跡の西約 50m にある掘立式の北門跡では、造園的な手法により立体的表示を試みた。柱を床面から 1m の高さに立て、これを高さ 0.5m のコンクリート板 2 枚で挟んで壁を表現し、上面にリュウノヒゲを植えた。外面は土壁を模して塗装している。門の床面は黄褐色系の樹脂舗装とした。しかし、整備後 10 年程度を経た頃から柱材の根元に腐朽が

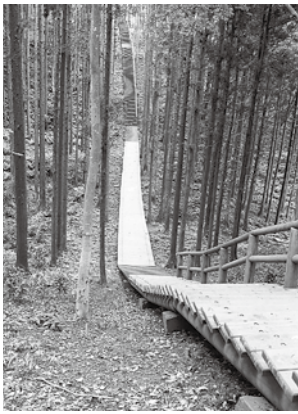
斜面に設置した木道

園路を築地堀跡に沿って設置し、その立地や規模を観察できるようにした。築地堀跡と交差する部分では、これを跨ぐためのオーバーデッキを設置した。急斜面にある北辺沿いには木道を設置した。これらは、原則として地形にあわせて基礎を地上に打設したもので、樹木が林立する周囲の景観に調和するものと考えた。尾根の頂部や園路の途中には広場を設

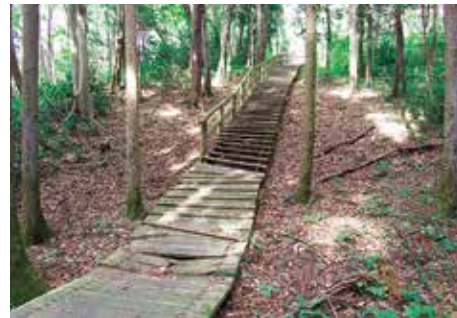
木道の破損状況
(平成19年撮影)

その後、木道には湿潤な環境と基礎の不安定さのためにたわみや

腐朽が生じ、利用に危険な状態となった。したがって、平成18・19年度にこれを撤去し再整備を行っている。その際、同じ位置に園路を再設置することも検討したが、施設の管理や利用者の安全を考え断念した。代替施設として、築地堀跡の高まりと森林を観察できるデッキとベンチを設置した。北辺築地跡を跨いでいたオーバーデッキ2基は撤去し、デッキと同様な枕木部材による階段を設置した。

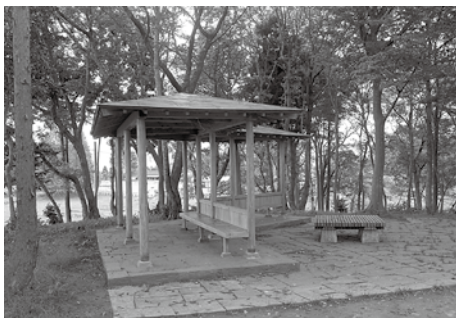
休息展望所

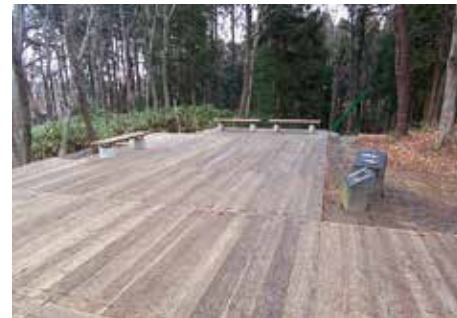
園路終点のデッキ
(再整備)

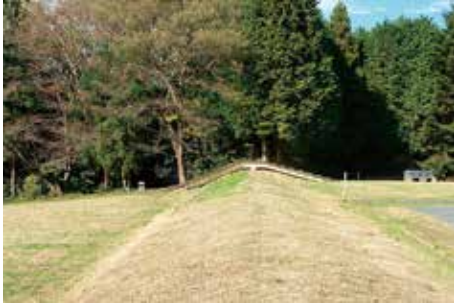
盛土整形した
東辺築地
(平成26年撮影)

平成19年度には、市道市川線の北側に遺存する平安時代の東辺築地塀跡を盛土整形して顕在化させ、大畑地区の築地塀跡・東門跡への連続性が理解できるようにした。また、築地塀跡上に設置してあったオーバーデッキの改修も行った。

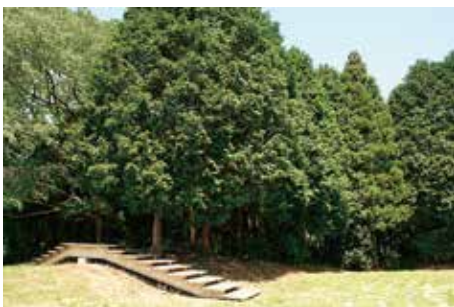
オーバー
デッキ

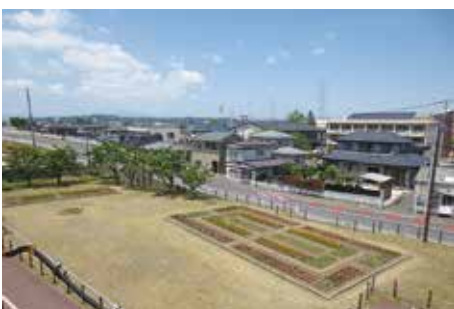
花壇による
建物跡の表示
(市教委提供)

JR東北本線陸前山王駅の北西に隣接しており、住宅と線路、駅の敷地に囲まれた環境にある。平成6年度から7年度にかけて、多賀城市が遺構の保護と環境美化のため暫定整備を実施し、園路整備、説明板と囲いの設置、建物跡や井戸跡を示す花壇の設置を行った。以後、地元住民の方々の協力のもと、様々な花が植えられ、駅や車道を利用する人々の目を楽しませている。

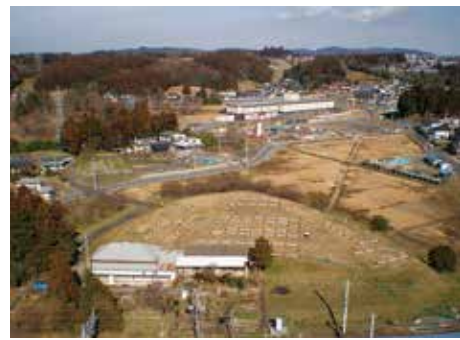
遺構の
簡易表示
(平成21年)
(市教委提供)

遺構表示は実施していないが、多賀城市が東西の入口及び遺跡の中心部に説明板を設置している。また、平成21年の仙台宮城デスティネーションキャンペーンに伴い、国府多賀城駅からの園路を設置し、期間中には遺構の簡易表示も行った。

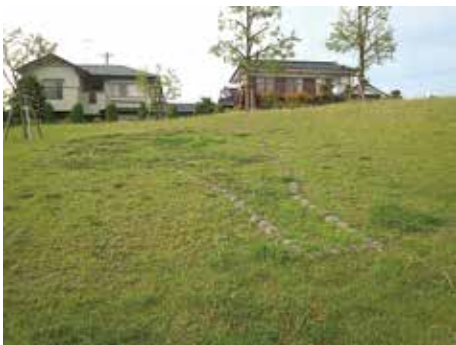
製鉄炉跡
表示の現況

遺構は、製鉄炉跡1基・木炭窯跡6基・工房跡4棟を表示した。手法には種々の検討を加えたが、最終的には予算の事情から植栽による平面表示とせざるを得なかった。周囲は玉石で区切っているが、そ

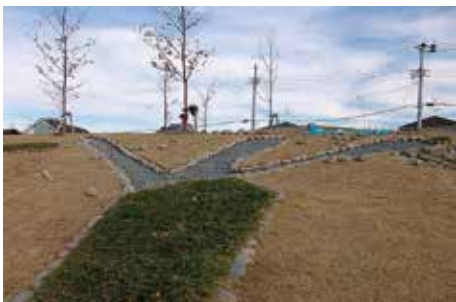
炭窯跡の
表示

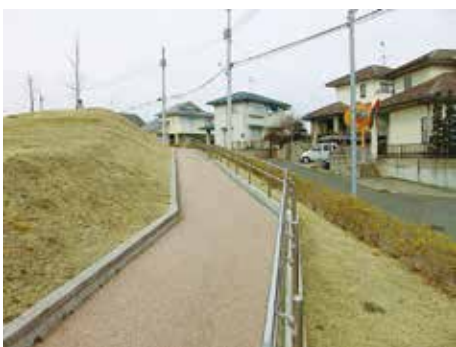
園路と
手すり

園路を導入口から丘陵部を周遊できるよう設置した。カラー樹脂舗装で勾配をなだらかにし、東側には手すりをつけて車イス利用が可能な配慮をした。
