第4章 整備事業の進捗状況

(1) 整備事業の開始

図 23 整備事業実績図

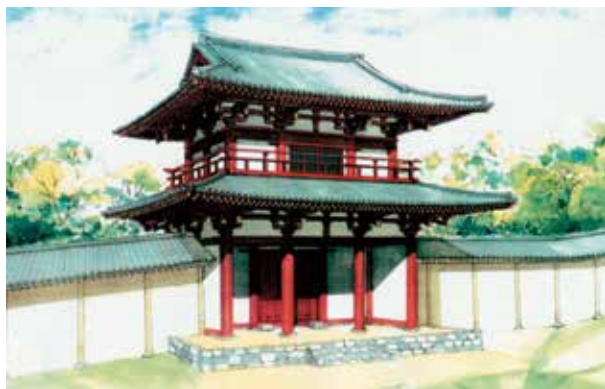
南門復元イメージ（市教委提供）

設置し、同時に多賀城跡調査研究指導委員会の指導を受けて、5年間にわたるさまざまな検討が行われている。その結果、復元対象は第Ⅱ期の外郭南門と両側の築地塀と決められ、平成7年には実施設計段階まで事業が進められた。しかし、同年まもなく多賀城市が水害に見舞われ、またバブル経済の崩壊により財政状況に大きい変化が生じたため、残念ながら事業は休止されることとなった。

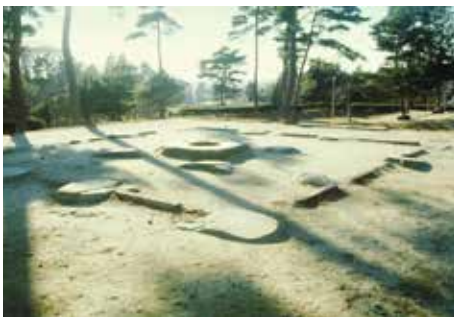
塔跡の礎石

建物跡の表示手法は、基壇を盛土によって保護・造成し、遺存する礎石はそのまま利用（露出展示）した。これは残された実物を見てもらいたいという方針によるものである。礎石の欠失部は新材で補いはせず、切石によって建物範囲を示した。上面は土系舗装とした。また石組の雨落溝を復元し、実際の排水機能を持たせた。築地塀跡は基底幅を調査成果にあわせて盛土整形し、上部に低木（イヌツゲ）を植樹し斜面には張芝をした。

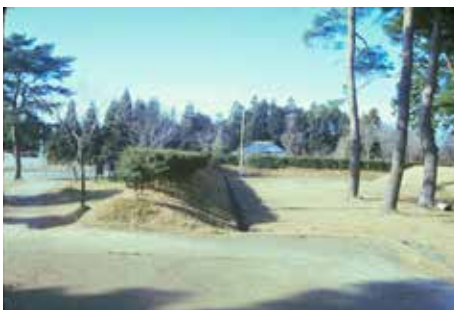
築地塀表示

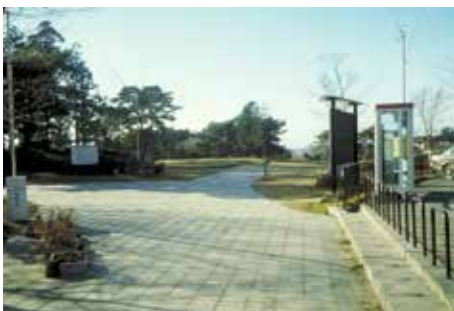
東側入口

導入口は東側と中門南西側の2ヶ所とし、東側には石畳敷きの導入路を設けた。隣接地には10台程度が利用できる駐車場を設けた。導入路の南側に、展示室とトイレを付設した収蔵庫を建設したが、その後平成16年度に北東側に車イスで利用可能なトイレを加えている。

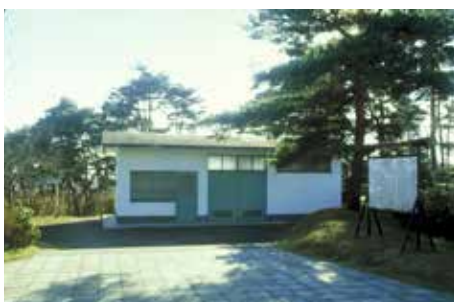
展示室
・トイレ

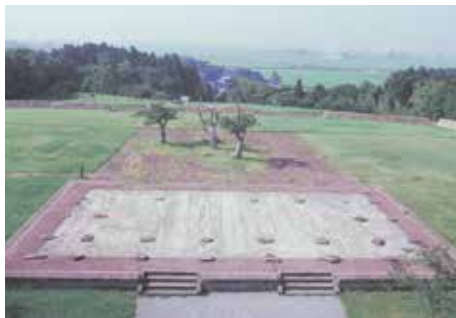
正殿と
石敷広場
の表示

で補った。上面はカラーアスファルト舗装し、建物内部と軒廻りを色分けした。東西通路・排水溝・正殿前面の石敷広場は露出展示とし、欠失部は新材で補った。築地堀跡は、ソイルセメントで盛土した後金網で覆い、表面をリシン吹き付けによって保護した。

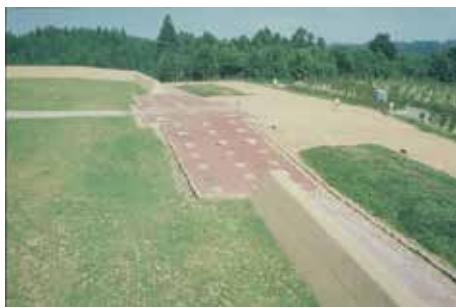
南門と
築地堀の表示

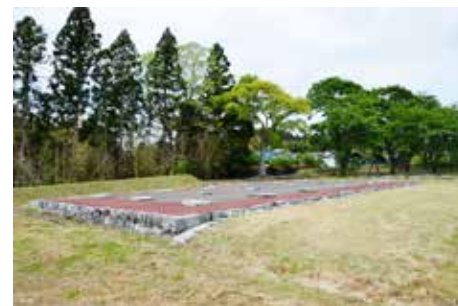
西脇殿
の表示

建物跡では、第Ⅱ期に東西の脇殿・東西の楼・後殿・北殿が存在したという発掘成果に基づき、これらの平面表示を追加した。地形・景観を損ねない程度に建物部分を盛土した上で石積みの化粧をもつ基壇を築き、新材の礎石を置いた。上面は政庁内の既表示建物と統一性をもたせるべくカラーアスファルト舗装とした。なお、東日本大震災により、正殿と政庁

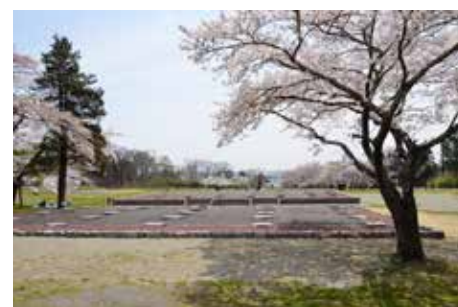
正殿と後殿の
表示

再整備によって、政庁跡の正しい建物配置を示すことができたが、後殿と北殿においては、遺構保存

のために必須である盛土のために、正殿との高さの関係に多少の違和感が生じざるを得なかった。

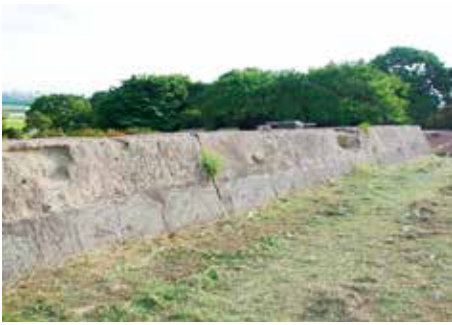
築地堀
表示の劣化
(平成 20 年撮影)

築地堀跡は、ソイルセメントの劣化が進み遺構保護と景観保全にとって問題となっていた。再整備ではソイルセメントを除去し、改めて盛土整形し表面には張芝を施した。

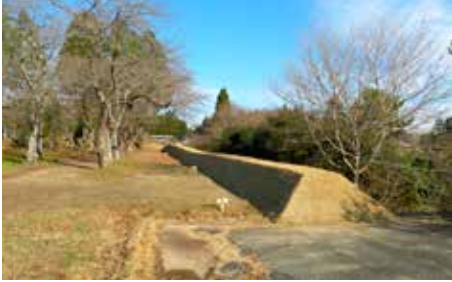
築地堀の
再表示

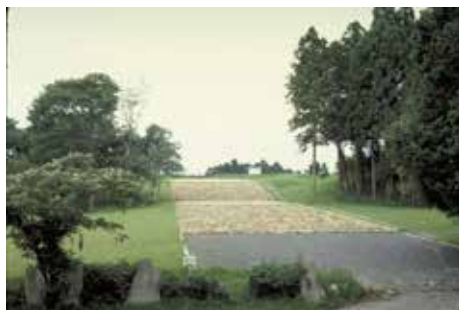
政庁南大路
の復元表示

政庁南大路の表示時期は第Ⅱ期とし、政庁南門から約100m分を復元表示した。南半部では、かつての宅地等による造成の段差を解消するために、最大で3m程度の盛土を行ってなだらかな斜面を造成した。道路の幅員は12m、路面は土系舗装とし、縦断勾配が大きい場所では第Ⅲ期と同様な玉石緑の

階段を推定復元した。路肩には石列を設置した。

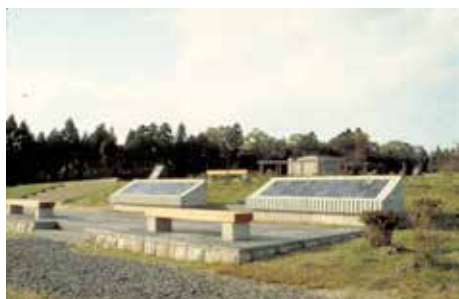
広場と説明板

政庁南門の南東に設置した模型の南には、稲井石敷きの広場を造り、史跡・地区説明板とベンチを設けた。

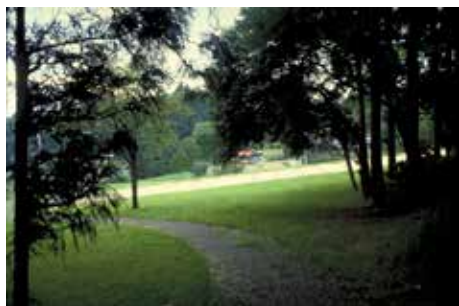
遊歩園路

遊歩園路を道路南端から東側を回って政庁に登る既存の通路を利用して整備した。

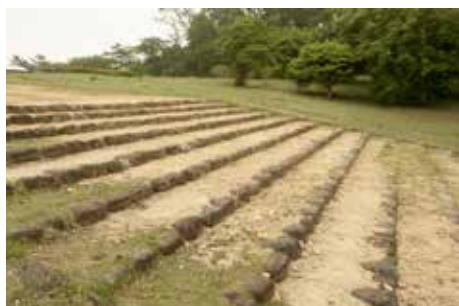
路面舗装の
劣化
(平成26年撮影)

政庁跡の整備後も南側は長い間旧状のままであったが、以上の整備により政庁南門跡に向かう景観を創出することができ、動線も明確にすることができた。ただし、復元表示した道路には、雨水の流れと冬期間の凍結により路面の土系舗装等に劣化が生じている。

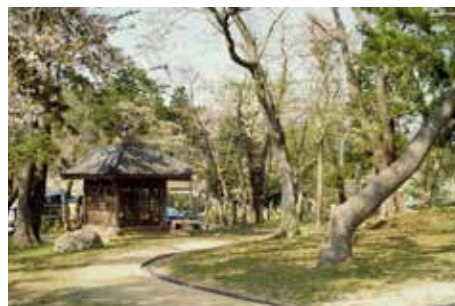
多賀城碑と
南側の園路

被植物を植えた。碑の東側には市道から入る階段を設け、多賀城碑、南門跡を見学できるよう園路を敷設した。丘陵の北東斜面には、ヤマザクラ・モミジ等を植樹した。覆屋は外廻りに基壇を造り、周囲に砂利を敷いて整備した。

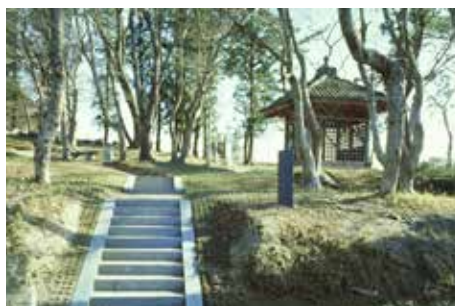
碑東側の階段
と修景

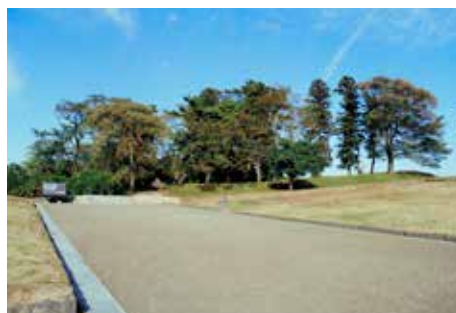
南北大路の
復元表示

南門跡は当時西半分が民有地であり、調査は東半分を実施したのみであったため、東門の八脚門を参考として基壇の規模を推定し、その位置を盛土によって保護するに留めた。南北大路は、推定された門の基壇の位置と規模を基準に幅員 12m とし、長さ約 35m 分を表示し、路面は砂利敷きとした。

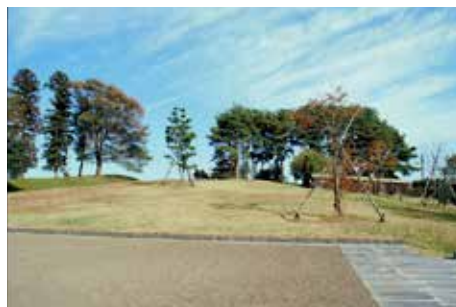
植栽修景

地形修復を行った場所では、地被植物を植栽し地表面の保護と修景を図った。また緑陰形成のためにヤマザクラ・モミジ等の高木を配植するとともに、丘陵頂部近くでは藪の除去の後、既存のマツ林を残した。さらに、連絡園路の東西入口付近には、万葉植物や低木を植栽して導入部の修景を図った。

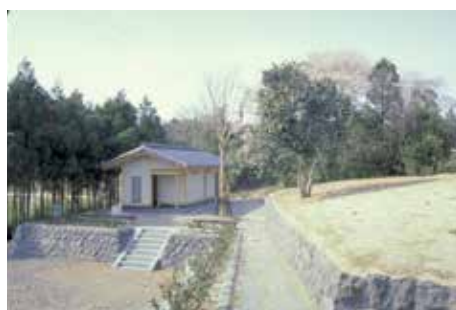
トイレと
駐車広場

西側にあるかつての住宅造成地にトイレ・水飲み場・ベンチ・照明灯を設置し、これらと南北大路を繋ぐ園路を設けた。トイレ南側の既存造成地には、本格的な整備までの処置として普通車数台が駐車できる広場を敷設した。休憩施設として、丘陵の最も高い位置に四阿^{あずまや}を設置した。

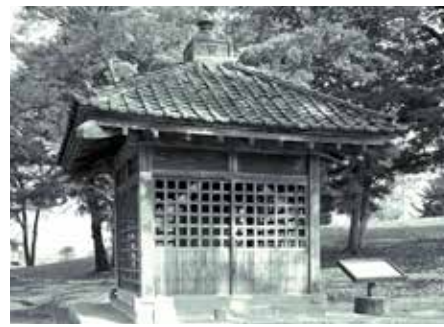
修理前の覆屋

現在の覆屋は明治8年の建造と見られ、これまで数回の修理が行われているが、経年劣化が進んでいた。解体修理は平成9年度に実施した。覆屋は指定を受けてはいないが、保存施設としてはもとより、景観の一要素としても重要な役割を担っているため、修理は重要文化財建造物に準じる手法で行った。解体調査によって当初の形式・技法、後世の修理内容を確認した後、極力当初材を用いて従来通りに組み立てている。

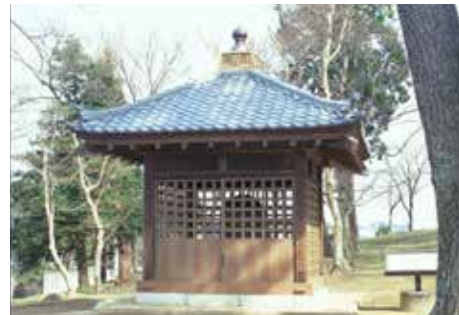
修理後の覆屋

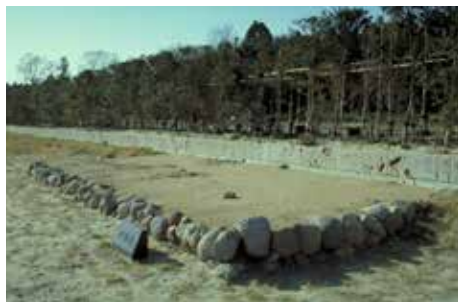
櫓跡の
石積み基壇

盛土地業は、築地塀跡に沿って幅約18mを最大約1.4mの厚さに盛土整形して復元し、張芝を行った。築地塀跡は、位置と規模を理解できるように、基底部沿いに切石を積み、イヌツゲを2列に列植して表現し、断面を台形状に刈り込んだ。築地塀跡の南側に張り出した櫓跡では、石積み基壇を造成し上面を土系舗装した。基壇に対応する築地塀内側の柱穴は、スギ丸太材を防腐処理し地表に50cm露出させた。

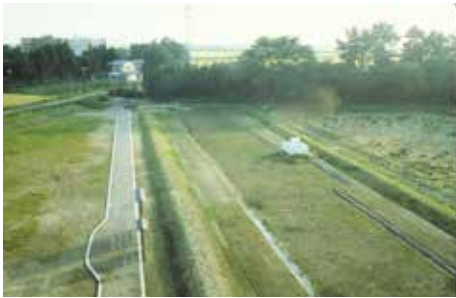
土手状の盛土
と園路

木質遺構の場所が貯水部となるよう両側に土手状の盛土を行った。内側には湧水枡を配し、上水道から導水できる配管も敷設した。整備後、地下水位の観測を継続したが、数年間変動がないことが確かめられたため現在は実施していない。その後は、あやめ園の開設により湿地環境が維持されている。

整備は湿地環境の維持を目的として実施したもので、あやめ園の運営と相まって地下水位は維持されていると言えるが、木質遺構に沿った土手状の盛土が、一見遺構表現のように見えることが問題点として残った。

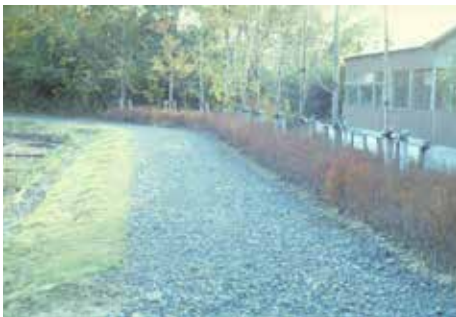
東側の園路

地区の東側にある雀山の縁に沿って園路を新設した。東北歴史資料館（当時）と南門地区を繋ぐ連絡園路の一部とするものである。園路沿いにはヤマザクラ・ハンノキ・ドウダンツツジ・ミヤギノハギ等

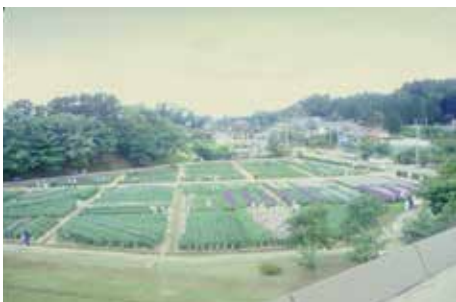
あやめ園

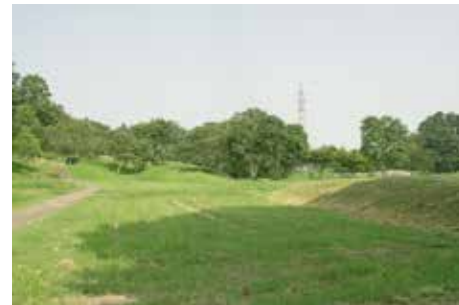
南辺築地堀跡
(平成26年撮影)

築地堀跡は復元的表示とせず、保護のための覆土を行い地被植物を植栽して修景した。築地堀下の盛土地業（幅約18m・厚さ約1.5m）は高まりとして地表に現れてはいないが、若干の盛土を行って芝を張り、その位置と規模を示した。

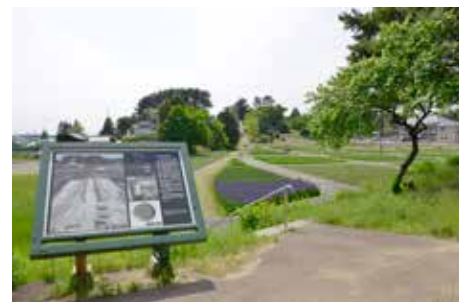
連絡園路
(平成26年撮影)

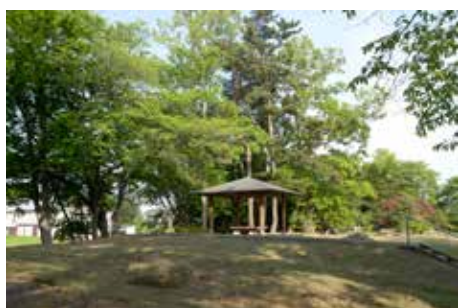
四阿
(平成 27 年撮影)

南側は畑地として利用されているが、それ以外に
はコナラ等の良好な雑木林が存在するため、小丘陵
全体を園地化することを目的に雑木林の修景を行っ
た。また、既存の園路脇の丘陵頂部に、周囲を展望
しながら休息できる四阿を設置した。

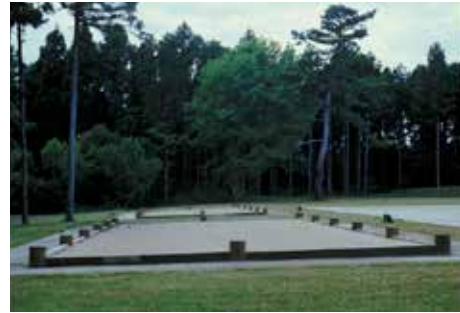
掘立柱建物の表示

古代の遺構の表現時期は、建物群がコの字形に配
置された第Ⅲ・Ⅳ期とし、主屋と副屋 4 棟の掘立
柱建物跡を平面表示した。柱の高さは 0.3m とし、
側柱間を切石で連結して建物範囲を示した。内部
は地表面より 0.1m 上げてアスファルト舗装した。
軒下部分も土系舗装して建物の実際のボリューム感
を示そうとしたが、長い年月の間にその境界が不明
瞭となってきた。しかし、柱表示に用いた木材
は、整備後 30 年を経過しているが劣化は軽微であ
る。その理由を検討し今後の整備に役立てたい。建
物群で囲まれた空間は、広場として認識できるよう
土系の舗装を行った。

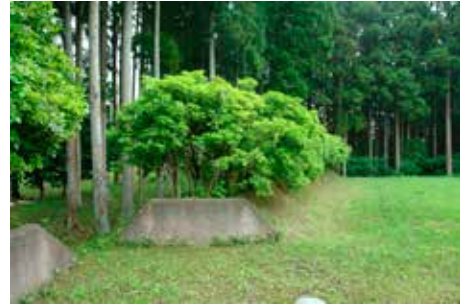
土塁の表示
(平成26年撮影)

平坦面の縁辺には中世の土塁と空堀が巡っている。
これらの内、内側から 2 条目の土塁までを表示
し、それより外については現状維持とした。最も内
側の空堀では、規模と立体感を実感できるよう、北
側からの導入路と交差する場所で露出展示を行っ
た。検出された遺構表面に樹脂を十分に浸透させて
固化した上での展示であったが、地下から浸透する
水分が凍結融解を繰り返すことによる風化のため、
現在は劣化がかなり進行している。空堀の覆屋は半
開放式とし、景観的に突出しないよう木造切妻の和
風建築とした。2 条目の土塁は台形に盛土整形し、
上面にアセビを植栽し立体感を高めた。古代の建物
跡と重複する部分では、古代の表示を優先している。

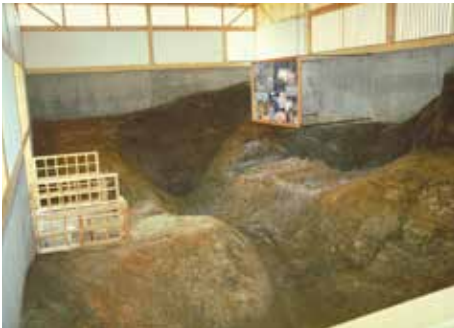
空堀の
露出展示

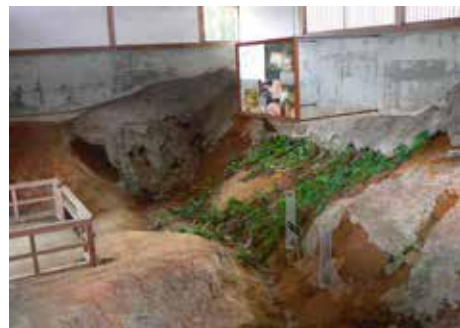
空堀露出展示
の劣化
(平成26年撮影)

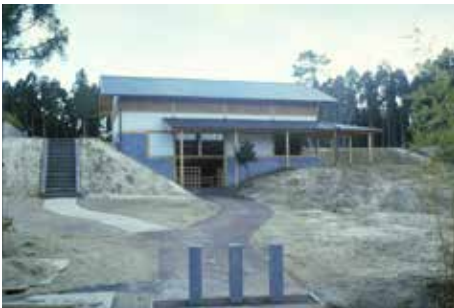
覆屋

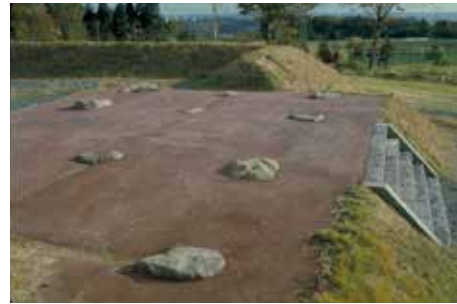
平安時代
東門の表示

平安時代の東門跡は礎石式の第Ⅳ期を表示時期とし、手法は政庁地区の建物群と同様とした。築地塀跡は保護のために若干の盛土をし、地被植物を植栽した。竪穴住居跡は床面範囲を土系舗装し赤煉瓦で^{めじ}目地切りした。東西道路は幅を約 18m とし、盛土ののち路面を砂利敷きとした。約 130m を表示し園路と兼用した。

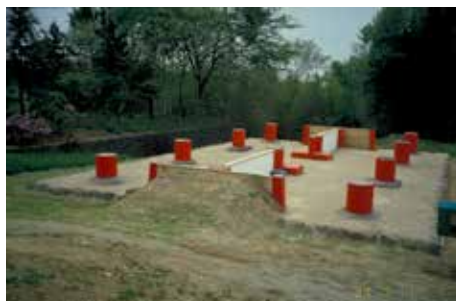
第Ⅱ期
東門の表示

東門は河原石で化粧した基壇を造成し、砂岩の礎石を置いて上面を土系舗装した。柱と壁の高さは約60cmとし立体的に表示した。門扉の取りつく柱にはそのための部材も表現し、門をイメージしやすくした。柱は赤色に着色し、壁は白壁を表現した。瓦敷の石組溝には、出土した瓦を模して製作した瓦を使用した。

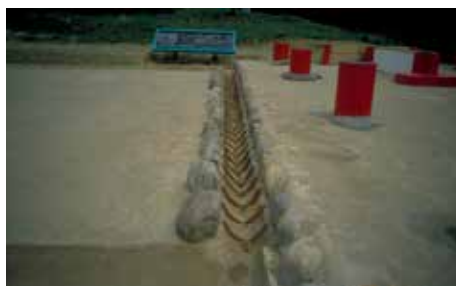
石組溝の表示

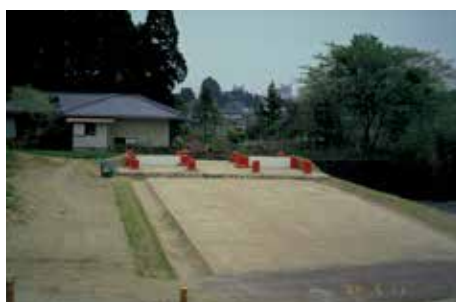
第Ⅱ期
道路復元表示

門に接続する城内道路跡を、西側の農道までの間で表示した。路幅は9.6mとし、路面は土系舗装した。側溝は北側でしか確認されていないが、門の中軸線で折り返した位置に南側溝を想定復元した。

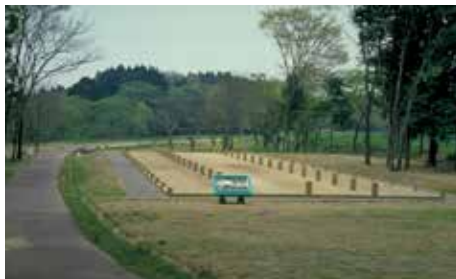
南北棟
掘立柱建物の
表示と園路

東門の南約80mに長大な掘立柱南北棟建物跡を表示した。遺構保存と地形修復のための盛土を0.3m～1m程度行っている。表示方法は東門と同様に立体的なものとし、身舎^{もや}と^{ひさし}廂で柱の直径と高さを変えて、空間イメージを感じとれるよう工夫した。建物内は地盤面より0.1m上げ、軒廻りとともに土系舗装した。

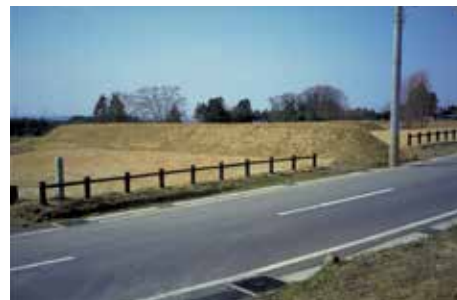
東辺築地堀
盛土整形

東門北側の築地堀跡を盛土整形して高まりを顕在化させた。高さを道路面より約1.3mとし、法面にはコグマザサを植えつけ他の芝地との違いを表現し

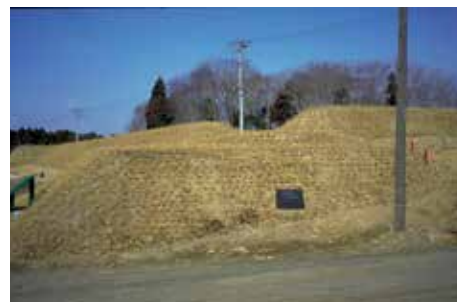
土壇の表示

た。築地堀が北に曲がる角に存在した櫓跡は、土壇のみを盛土によって表示した。

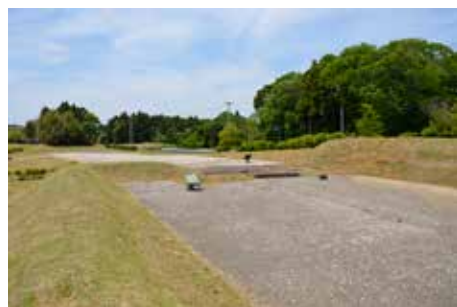
東西道路の
復元表示

城内の東西道路は、幅員を約 16.5m とし長さ約 80m を復元的に表示した。路面は調査成果に準拠して玉石張りとし、側溝は土系舗装に使用する材料を用いて素掘り溝を表現した。これは実際の排水溝を兼ねている。

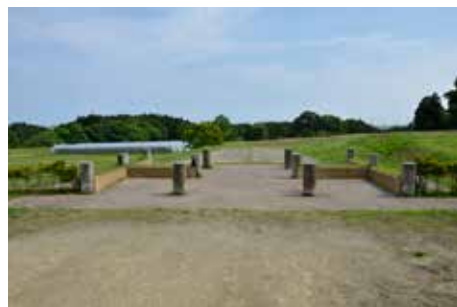
官衙北門表示
(平成 23 年撮影)

東門跡の西約 50m にある掘立式の北門跡では、造園的な手法により立体的表示を試みた。柱を床面から 1m の高さに立て、これを高さ 0.5m のコンクリート板 2 枚で挟んで壁を表現し、上面にリュウノヒゲを植えた。外面は土壁を模して塗装している。門の床面は黄褐色系の樹脂舗装とした。しかし、整備後 10 年程度を経た頃から柱材の根元に腐朽が

見られるようになっている。

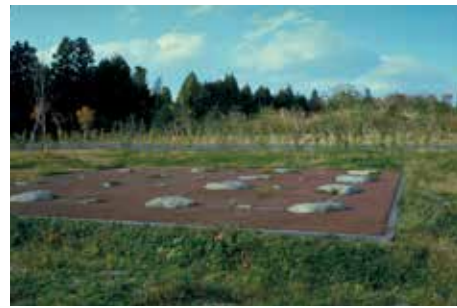
礎石建物の表示

礎石建物跡の表示手法は政庁地区と同様とし、基壇範囲は盛土と目地切石で示した。掘立柱建物跡では、柱位置に地表にわずかに出る程度に木柱を設置し目地切石で連結した。内部は張芝である。試みとして、第Ⅳ期建物跡は全体を表示し、第Ⅲ期の建物跡はⅣ期と重複しない部分のみを表示して建物群の新旧関係を表示しようとしたが、一般の来訪者には分かりにくいものとなってしまった。

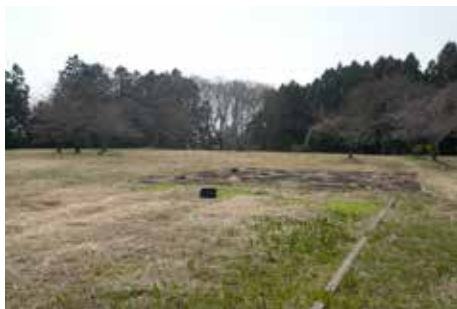
建物の
重複状況表示
【平成27年撮影】

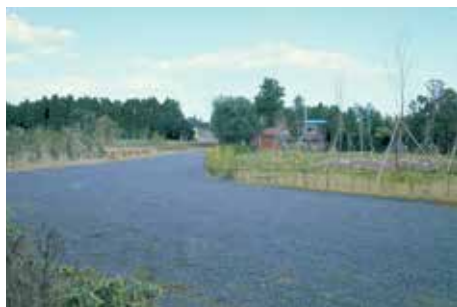
東西道路の 復元表示

東西道路跡は幅 9m とし、長さ約 130m を表示し砂利敷とした。南側の路側にはマサキを垣根状に植え、北側には、手前にサザンカ等の低木を、後方には整備範囲を区切るようにアカマツを植栽した。また、整備地の南と東の縁辺にも、サクラ・シラカバを植えて緑地環境を整えた。

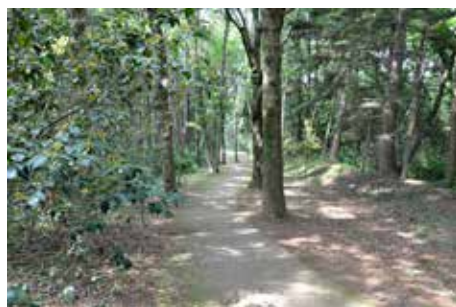
築地堀沿いの
園路
(平成 23 年撮影)

園路を築地塀跡に沿って設置し、その立地や規模を観察できるようにした。築地塀跡と交差する部分では、これを跨ぐためのオーバーデッキを設置した。急斜面にある北辺沿いには木道を設置した。これらは、原則として地形にあわせて基礎を地上に打設したもので、樹木が林立する周囲の景観に調和するものと考えた。尾根の頂部や園路の途中には広場を設

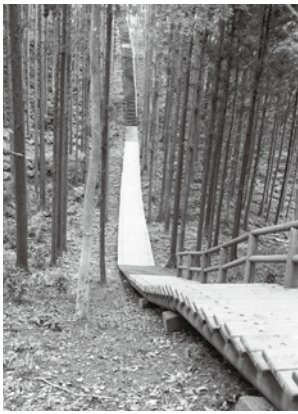
斜面に設置した木道

腐朽が生じ、利用に危険な状態となった。したがって、平成 18・19 年度にこれを撤去し再整備を行っている。その際、同じ位置に園路を再設置することも検討したが、施設の管理や利用者の安全を考え断念した。代替施設として、築地堀跡の高まりと森林を観察できるデッキとベンチを設置した。北辺築地跡を跨いでいたオーバーデッキ2基は撤去し、デッキと同様な枕木部材による階段を設置した。

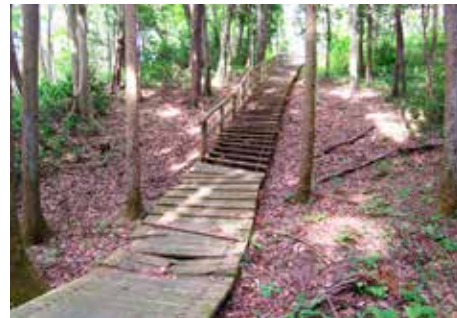
木道の
破損状況
(平成 19 年撮影)

その後、木道には湿潤な環境と基礎の不安定さのためにたわみや

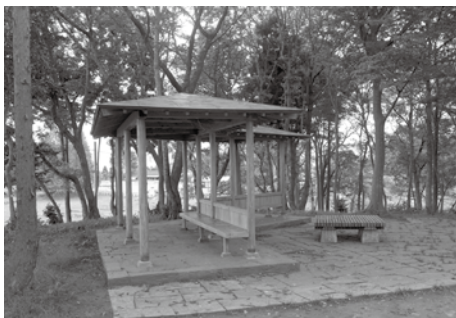
休息展望所

市道市川線の北側にある小高い場所に休息展望所を設置した。南側の大畑地区の眺望を考慮したものである。

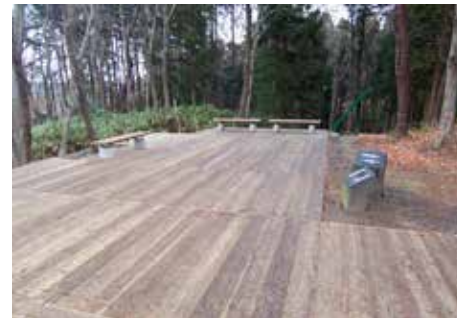
園路終点のデッキ
(再整備)

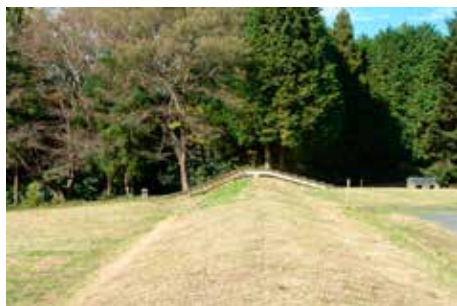
盛土整形した
東辺築地
(平成 26 年撮影)

平成 19 年度には、市道市川線の北側に遺存する平安時代の東辺築地堀跡を盛土整形して顕在化させ、大畑地区の築地堀跡・東門跡への連続性が理解できるようにした。また、築地堀跡上に設置してあったオーバーデッキの改修も行った。

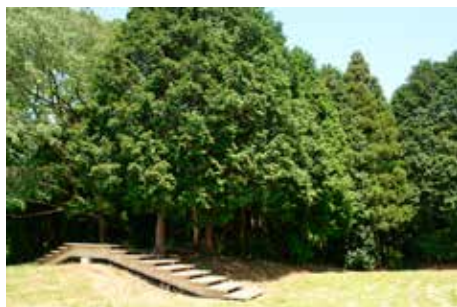
オーバー
デッキ

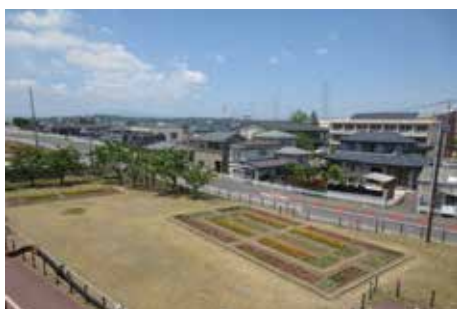
花壇による
建物跡の表示
(市教委提供)

JR 東北本線陸前山王駅の北西に隣接しており、住宅と線路、駅の敷地に囲まれた環境にある。平成 6 年度から 7 年度にかけて、多賀城市が遺構の保護と環境美化のため暫定整備を実施し、園路整備、説明板と囲いの設置、建物跡や井戸跡を示す花壇の設置を行った。以後、地元住民の方々の協力のもと、様々な花が植えられ、駅や車道を利用する人々の目を楽しませている。

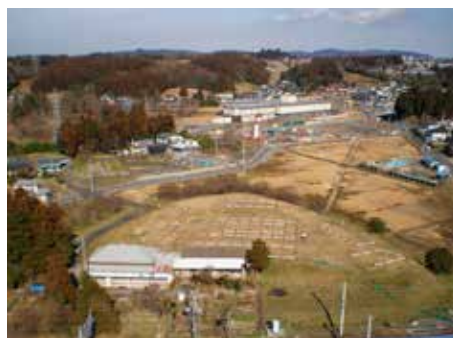
遺構の
簡易表示
(平成 21 年)
(市教委提供)

遺構表示は実施していないが、多賀城市が東西の入口及び遺跡の中心部に説明板を設置している。また、平成 21 年の仙台宮城デスティネーションキャンペーンに伴い、国府多賀城駅からの園路を設置し、期間中には遺構の簡易表示も行った。

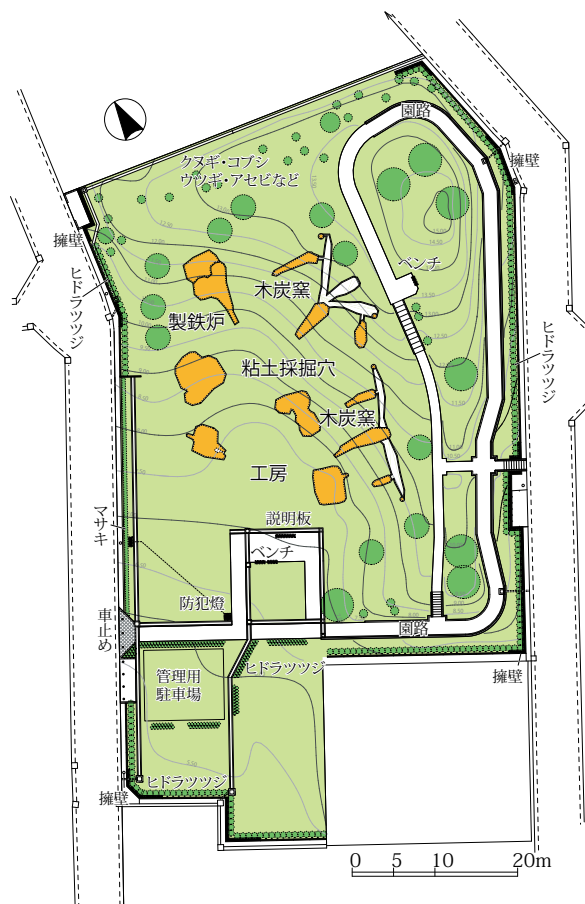
図 41 柏木遺跡整備全体図

遺構が存在する沢を中心に厚さ 80～100cm の盛土をして遺構面の保護と地形の修復を行った。これに伴い隣接道路との高低差が生じた場所には擁壁を設置した。

遺構は、製鉄炉跡 1 基・木炭窯跡 6 基・工房跡 4 棟を表示した。手法には種々の検討を加えたが、最終的には予算の事情から植栽による平面表示とせざるを得なかった。周囲は玉石で区切っているが、そ

園路を導入口から丘陵部を周遊できるよう設置した。カラー樹脂舗装で勾配をなだらかにし、東側には手すりをつけて車イス利用が可能な配慮をした。

オープンスペースの各所には中高木を植樹した。北辺には隣接住宅のプライバシー保護のために目隠しの低木を、擁壁上には緩衝域を形成するためにツツジを植栽し、西辺には車の進入を防ぐために生垣をつくった。これらの植栽は住宅地内の公園として良好な緑地景観を形成している。表示ゾーンの南側に説明板・ベンチ・管理用駐車場を設け、住宅街という立地を考慮して防犯灯を1基設置した。

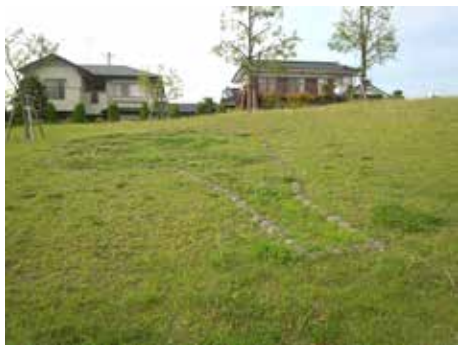
製鉄炉跡
表示の現況

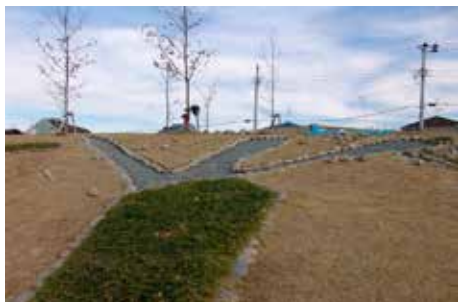
炭窯跡の
表示

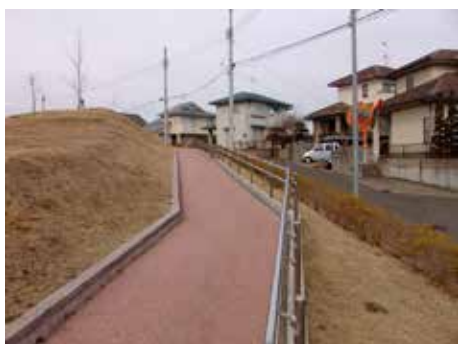
園路と
手すり
