# 多賀城跡

—正殿跡発掘調査 現地説明資料—  
平成 24 年 10 月 6・7・9～11 日

一正殿変遷のまとめ一

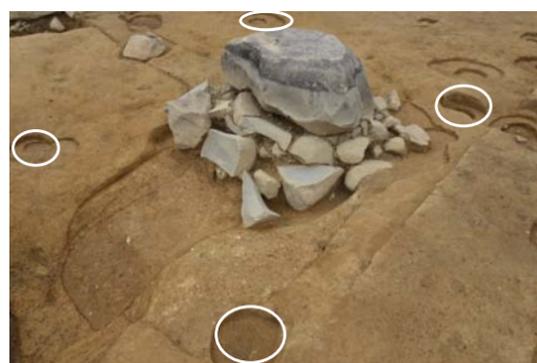
絵図に描かれた足場穴の使用例  
(奈良文化財研究所 2003:「古代の官衙遺跡 I 遺構編」)

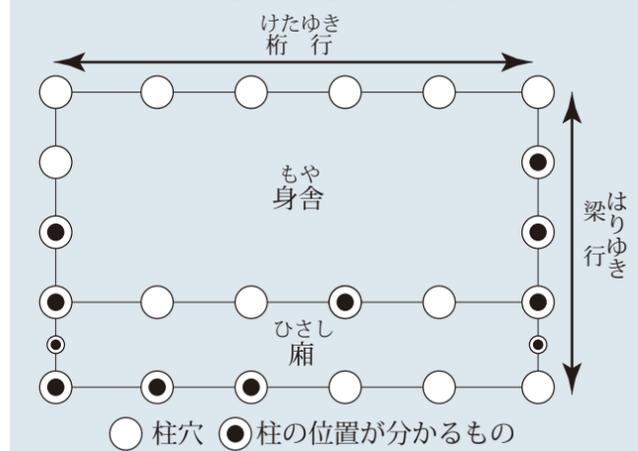
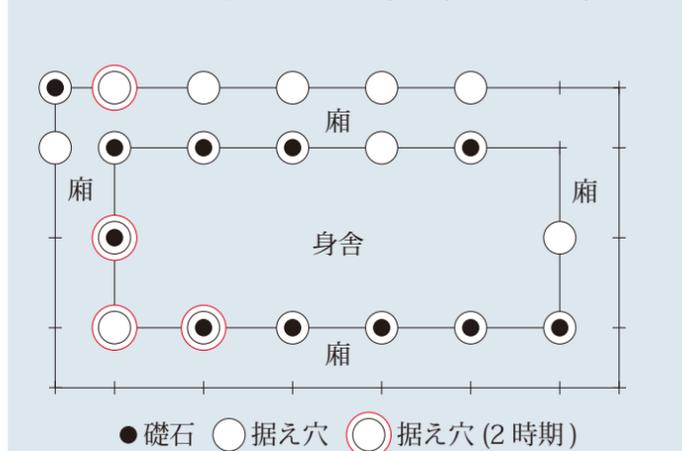
正殿変遷イメージ図

**掘立式正殿**  
規模・・・東西 5 間 (19.5m)、南北 4 間 (11.8m)  
身舎は東西 5 間、南北 3 間  
構造・・・南廂付掘立柱建物  
時期・・・第 I 期  
基壇・・・地山削り出し  
東西 22.7m、南北 12.6m、高さ約 40cm  
基壇化粧は不明。外側に雨落ち溝か。

**礎石式正殿**  
規模・・・東西 7 間 (22.8m)、南北 4 間 (12.0m)  
身舎は東西 5 間、南北 2 間  
構造・・・四面廂付礎石建物  
時期・・・第 II 期。第 III 期に建て替え。  
基壇・・・第 I 期基壇の周縁に最大 2.6m の幅で拡張  
東西 26.4m、南北 15.6m、高さ 86cm (南側)  
基壇化粧は玉石積み (II 期)→切石積み (III 期)

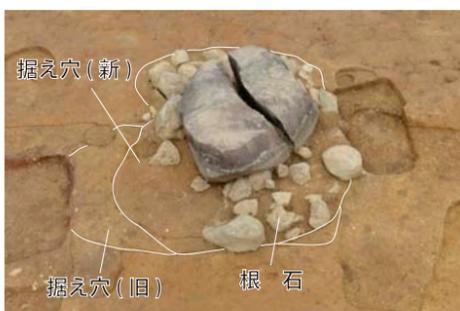
写真① 重複する新旧の礎石据え穴 (西から)  
礎石は、径約1.0mの自然石を使用しています。据え穴は古い方が長軸約1.6m、新しい方が長軸約2.2mの大きさです。

11ヶ所で元の位置をとどめる礎石、20ヶ所で礎石を据えるための穴を確認しました。据え穴のうち、少なくとも4つの据え穴に新旧の重複があることから、礎石式の正殿に礎石を据え直した建て替えがあることが分かりました。新しい据え穴は、焼土が入っていることから第Ⅲ期のもので、古い方は第Ⅱ期と考えられます。

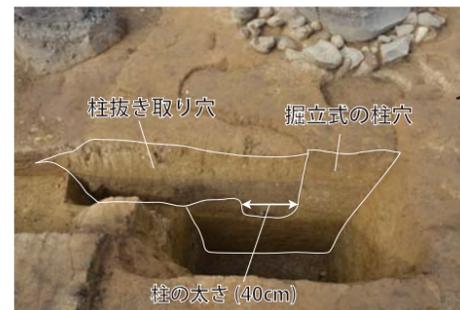
写真② 柱の太さの分かる柱穴断面 (南から)

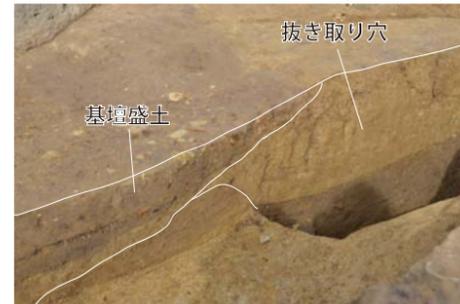
写真③ 柱抜き取り穴と基壇盛土断面 (上の写真西側拡大・南西から)  
柱を抜く→抜いた穴を埋める→盛土を外側に継ぎ足すという工程がわかります。

また、礎石式正殿の建築に際して、第Ⅰ期の基壇の周りに盛土をして範囲を外側に広げていることが分かりました。第Ⅰ期の柱を抜いた後に基壇の周りを少し削り、外側に約2.1~2.6mほど盛土を継ぎ足しています。

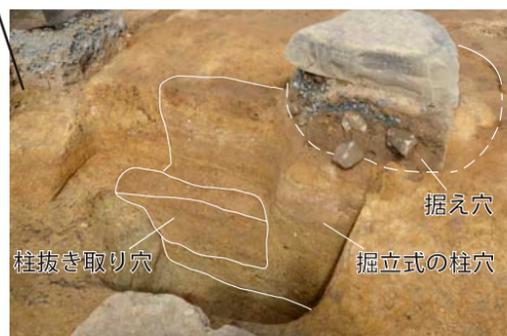
写真④ 柱穴断面図 (南東から)  
柱穴は1辺約1.4mの方形で、深さは1.4mほどあり、丁寧に埋められています。柱は外側から抜き取られています。

身舎の柱穴をすべて確認し、これまで2間と想定されていた梁行が3間であることが判明し、第Ⅰ期の正殿が桁行5間、梁行3間の身舎に南廂が付く建物であることが確定しました。また、建物は地面を周りより高く壇状に削り出した基壇の上に乗っています。その範囲は東西が約22.8m、南北約13.1m、高さは約40cmであったことが分かりました。

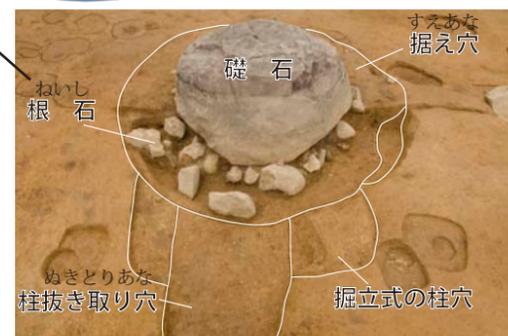
写真⑤ 柱穴と礎石の重複状況 (南から)  
掘立式→礎石式という変遷が確認できます。

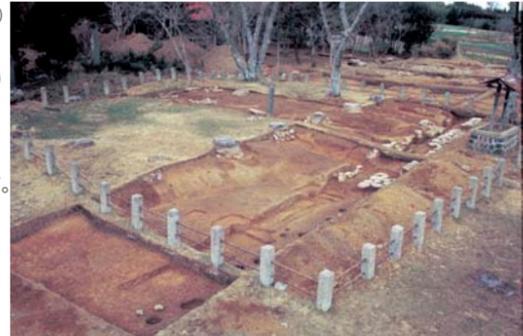
写真⑥ 第6次調査 (S44) 正殿全景 (南西から)  
第Ⅰ期の南廂の柱列は復元した基壇化粧の下にあるため今回は東端のみの検出ですが、以前の調査で5間分確認しています。
