第3章 特別史跡多賀城跡附寺跡の概要

(4) 多賀城跡附寺跡の概要 — 調査事業の成果 —

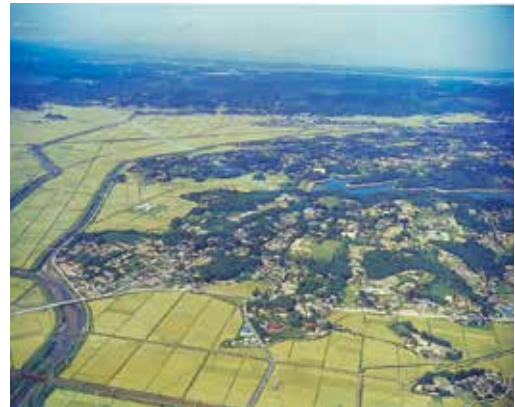
多賀城跡周辺の地形

松島丘陵は大小の沢によって複雑に開析され、多賀城跡周辺ではおおむね北東から南西方向に尾根が延びている。多賀城跡は低地に張り出す丘陵の先端部に立地し、標高は最高地で約50mである。南と西にひろがる低地は七北田川ななきたと砂押川すなおしの沖積作用によって形成されたもので、現・旧河道沿いには自然堤防が発達し、その背後には後背湿地が形成されている。また、海岸沿いには3列の浜堤が見られる。

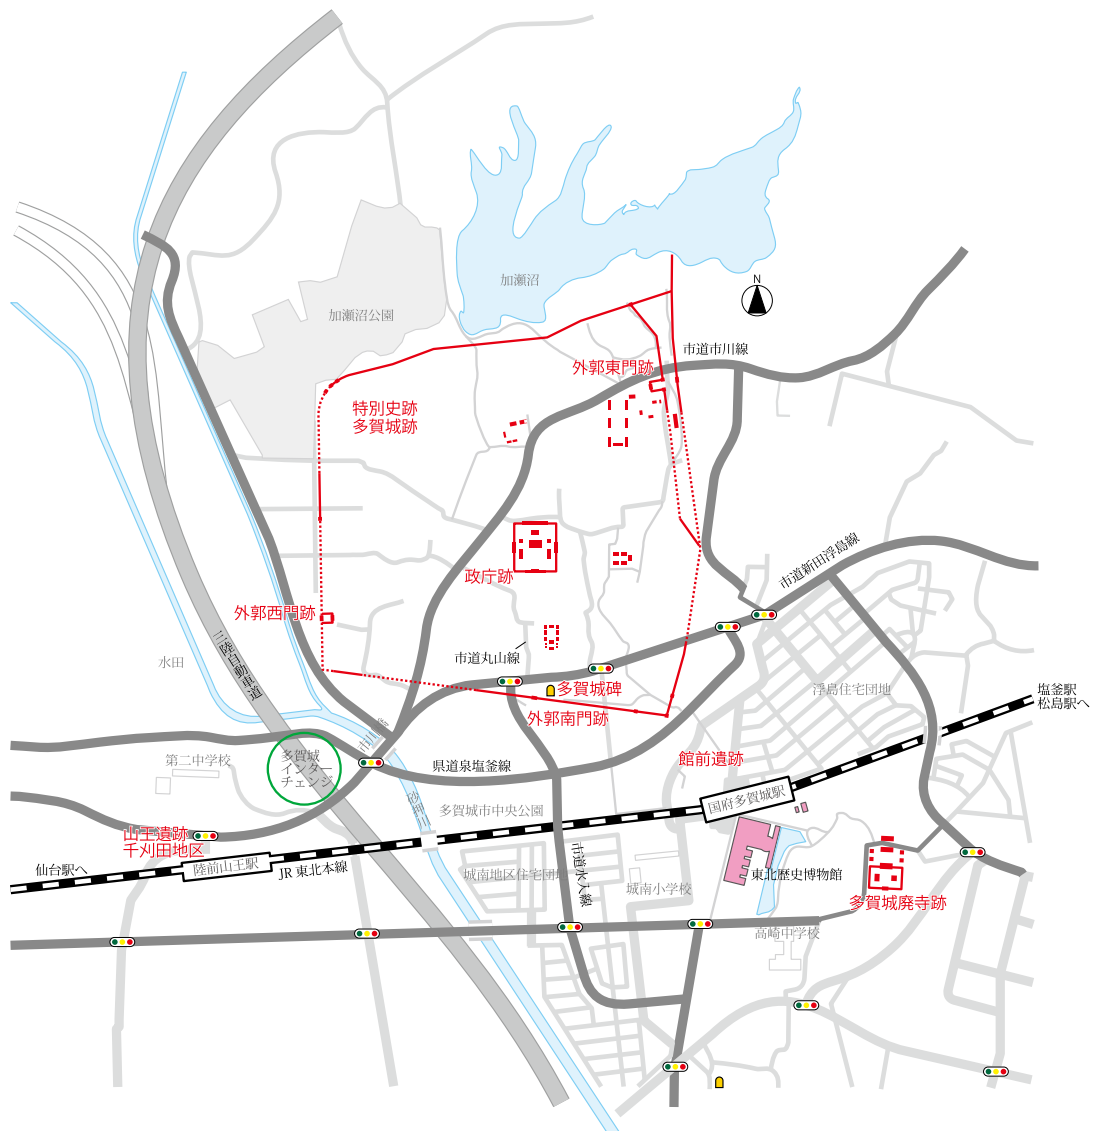
図9 多賀城跡周辺の交通網

ある。これは平成21年に開通した仙台市東部と塩竈市をつなぐ都市間道路で、指定地の南縁を東西に走っている。また、この旧道にあたる市道新田浮島線は生活道路として利用され、南門地区の北を通っている。多賀城跡の西側には三陸自動車道が南北に走っており、平成28年度に多賀城インターチェンジ（仮称）が供用される予定であるため、今後一層の交通量の増加が予測される。多賀城市の中心地から城南地区の住宅地を抜け、南から多賀城跡に至る道路が市道水入線である。県道泉塩釜線と交差の後、城内で新田浮島線に突き当たっている。城南地区へは、国道45号線から直接繋がる清水沢多賀城線が近い将来開通する予定である。北からは、多賀城跡の西辺に沿って市道名古曾線が新田浮島線に至っている。城内には市道市川線が南西から北東に延び、塩竈市に至る。

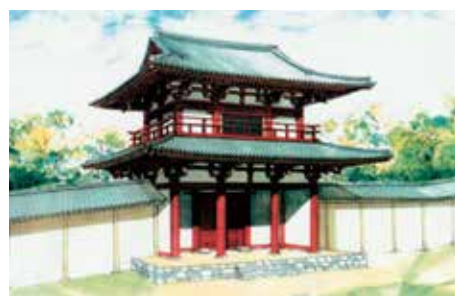
南門は南辺のほぼ中央に位置し、政庁南大路を登って直線的に政庁に向かうための多賀城の正門であった。第Ⅰ期は掘立式の八脚門で、第Ⅱ期以降には南辺の拡大に伴って南に移動し、礎石式、瓦葺きの八脚門とされた。多賀城の正門として、特に荘厳さと巨大さを誇示したものと考えられる。

第Ⅱ期南門
復元イメージ
(市教委提供)

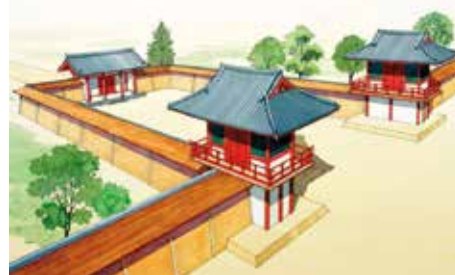
第Ⅰ期の東門は、尾根筋より 160m 南側に掘立式の八脚門があり、尾根筋には棟門むなもんがあった。八脚門はいわば威厳を示す門であり、尾根筋からよく見える所に位置する。棟門は通行上の実用的な門とみられる。第Ⅱ期になると、第Ⅰ期の棟門の位置に八脚門が移され礎石式となる。装飾性と実用性を統合して実用の場に威厳を示す門を建てたと言えよう。第Ⅲ・Ⅳ期には、東辺の移動に伴って西に移動し、逆コ字形に内側に入り込んだ築地塀に取り付く形となる。第Ⅲ期は掘立式、第Ⅳ期は礎石式である。

第Ⅳ期東門
復元イメージ

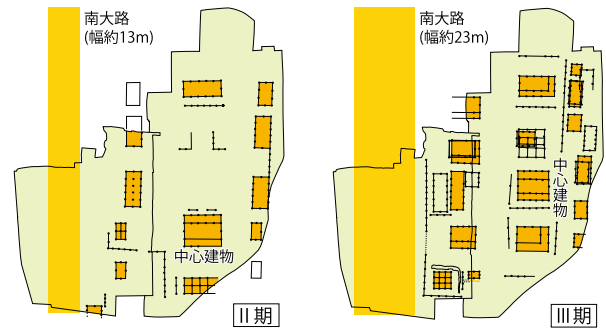
図15 城前地区の建物配置模式図

政庁の東南に隣接する小高い丘陵上にある。第Ⅱ期になって実務官衙が形成されるが、宝亀11(780)年に起きた伊治公告麻呂の乱で焼失し、第Ⅲ期にほぼ同位置に再建される。第Ⅱ期にまとまった官衙建物群が確認されるのは、現在のところはこの地区のみである。中央やや南寄り（りょうびさし）にある両廂付きの東西棟を中心として、その東西両側に建物を南北に配列している。両廂付き東西棟の前後にも間を置いて東西棟が建てられている。特に第Ⅱ期では、南北の軸線を政庁東辺築地塀の延長上にとり、正殿からの距離に規則性を持たせるなど、建物配置に政庁を基準とした明確な計画性が認められる。

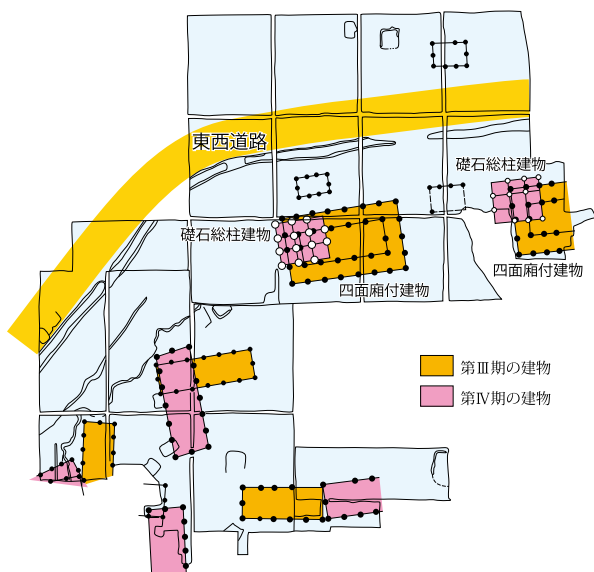
図 18 六月坂地区の建物配置模式図

六月坂地区は政庁の北側にあり、東西道路によって大畑・五万崎地区と連結していた。第Ⅲ期に道路の南側で実務官衙が整備され、大型の四面廂付き掘立柱建物を東西に配置し、小規模な掘立柱建物を付属させている。四面廂付き建物は城内では政庁正殿以外に例がなく、格式の高い重要な官衙とみられる。第Ⅳ期になると、四面廂付き建物は礎石式の総柱建

物にかわる。礎石式の総柱建物も城内の実務官衙群では唯一のもので、庫あるいは楼と見られる。

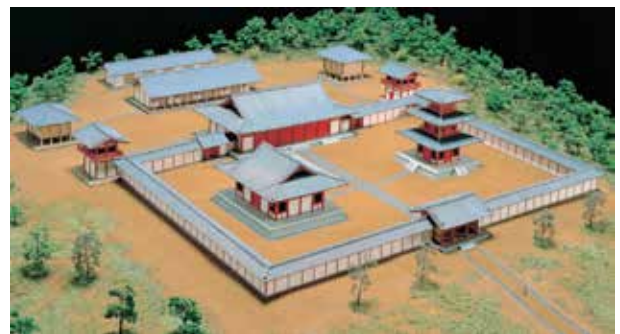
多賀城廃寺復元模型

多賀城跡の南東約 1 km の丘陵上にある。多賀城と同時に造営され、伽藍がらんの方向は多賀城跡の南辺築地塀とほぼ一致する。中門と講堂を築地塀で方形に連結し、内部の東に三重と推定される塔、西に東向きの金堂を配置する。講堂の左右後方には、経楼・鐘楼、東西の倉を置き、北正面には軒廊で連結した僧房、さらにその北に小子房しょうしぼうを配置する。この伽藍配置は、九州大宰府の付属寺院観世音寺と同様であり、多賀城以前の陸奥国府である仙台市郡山官衙遺跡の付属寺院にも類似している。寺院の名称も、「観音寺」と墨書された土器が寺跡の西方約 2km にある東西大路脇から発見されたことから、観世音寺であった可能性が高い。第Ⅲ期の瓦がほとんどみられないことから、伊治公告麻呂の火災から免れたものと考えられ、12 世紀頃まで存続した可能性がある。

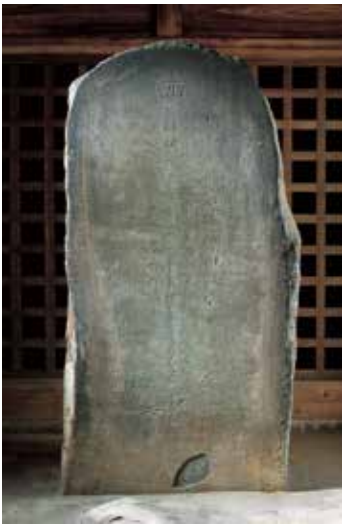
多賀城碑

南門を入った東側にあり、覆屋の中に立っている。高さ 248cm、幅 103cm、厚さ 72cm の円首碑で、碑面を西に向けて建てられている。石材は周辺から産出するアルコース砂岩で、碑面には 141 字の文字が彫り込まれている。藤原朝篤が多賀城を改修した記念碑で、神亀元 (724) 年の多賀城創建と天平宝字 6 (762) 年の改修を伝える貴重な歴史史料である。

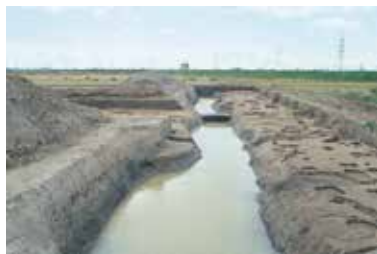
運河 市川橋遺跡。多賀城跡と砂押川を結ぶ大溝。

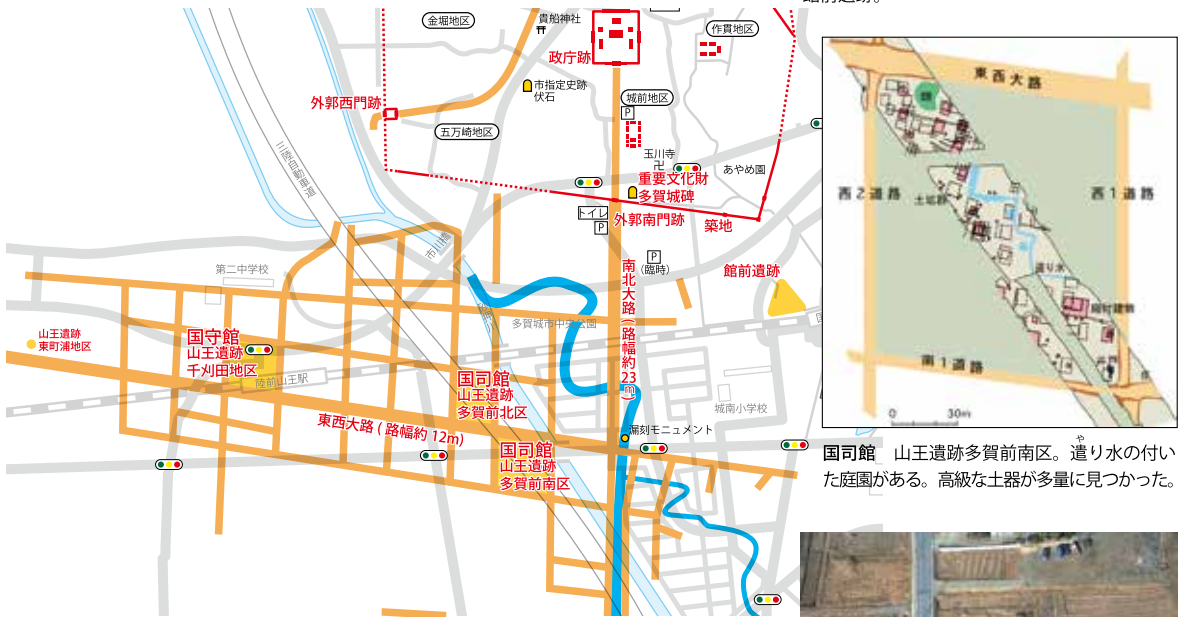
国司館 山王遺跡多賀前南区。遣り水の付いた庭園がある。高級な土器が多量に見つかった。

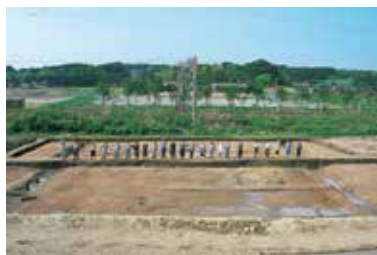
平安時代になると、多賀城跡の南面には方格状の地割りが施され、多賀城を支えたまち並みが形成された。街並みは、外郭南門から直線的に伸びる南北大路と、南門から540m(5町)南で交差する東西大路を基準につくられている。南北大路は当初は幅が約18mで敷設されたが、第Ⅲ期には約23mに拡幅されている。東西大路は多賀城の南辺築地塀と並行してつくられており、幅は一貫して約12mで

南北大路
(提供 多賀城市教育委員会)
市川橋遺跡。道幅23m。

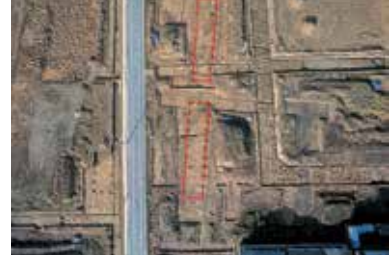
細長い建物
(提供 多賀城市教育委員会)
市川橋遺跡。南北大路と平行している。
