第5章 史跡の現況と整備活用上の課題

(1) 遺構・遺物保存の現況と課題

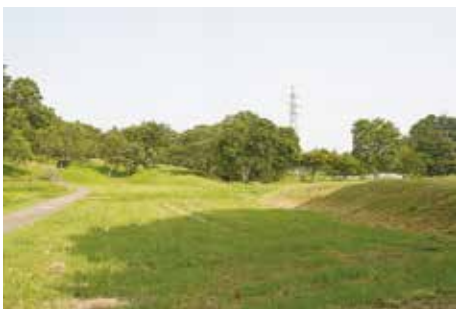
特別史跡内には、築地塀跡や礎石のように地上に表出した遺構が存在する。築地塀跡では、政庁跡や南辺東半部・東辺北部・北辺等、遺存状態が良好で高まりが地表に見られる区域で必要に応じて盛土・整形による保護が行われてきた。また、樹根による築地塀跡への影響が懸念される場所では、樹木の間

盛土養生した
築地塀跡
(南辺東側)

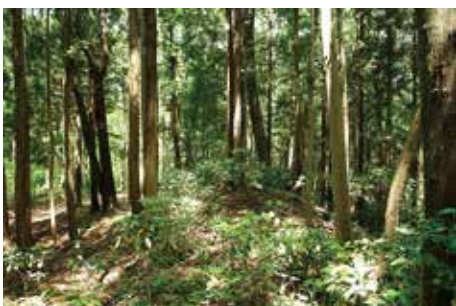
東辺北端部
築地塀跡の
現況

伐・除伐が実施された。しかし、間伐等が実施されていない範囲は広く、また伐採後の成長により再び影響が懸念される場所もある。

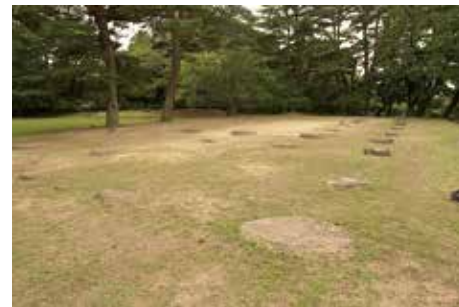
礎石は、政庁地区、東門・大畑地区、六月坂地区、多賀城廃寺跡において以前から地表に見られていたため、これらの保存を期して整備が行われた。その方法は、建物跡の遺構面に盛土をした上で礎石を露出させ、それを平面表示に取り込むものである。現在まで礎石に目立った損傷は認められず保存状況は良好である。

露出展示した
礎石
(廃寺講堂跡)

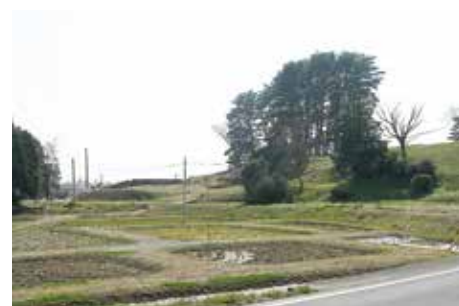
多賀城跡は丘陵と湿地に跨がって立地している。整備による地形の修復以外には近年の地形改変は認められず現状が維持されている。ただし、政庁南面地区や南門地区等では、公有化以前にあった宅地や耕作地の造成によって地形が改変されている場所がある。また道路では、市道新田浮島線と水入線が南門地区の丘陵を削りとった状態となっている。

旧宅地造成地
(南門地区)

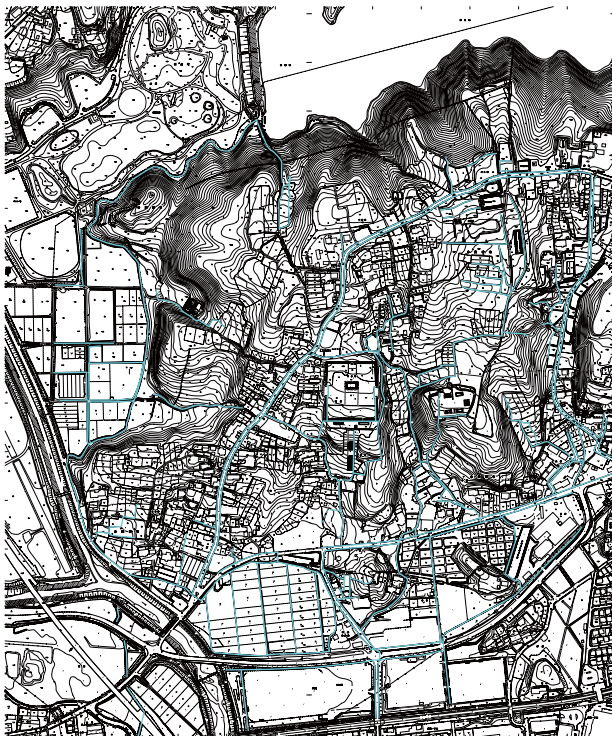
図 42 排水路・用水路の現況

大畑地区では、一部が丘陵東斜面の林地に排水されているものの、ほとんどの雨水は政庁地区さつかんと作貫地区の間の沢に集められている。これらは、南門地区東側の湿地（あやめ園）を経て県道泉塩釜線の側溝に排水されている。作貫地区からの雨水でも同様な処理が行われている。しかしながら、雨量が多い場合には作貫地区南側の道路や住宅地に溢れ出すことがしばしばある。冠水や浸食を防ぐために排水施設の改善が必要である。

南門地区では、斜面を流れた雨水を丘陵周囲にある道路側溝が受け、市道水入線の側溝に集められた後に県道泉塩釜線の側溝に排水されている。

他の地区の現況は図 42 に示すとおりである。

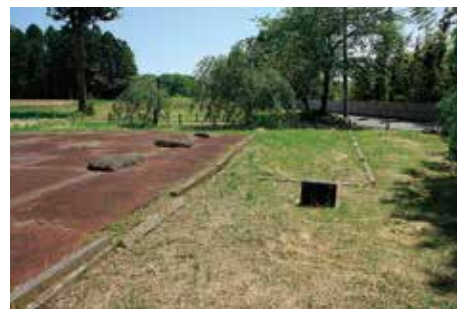
基本的に地区ごとに統一し、政庁地区では第II期を、実務官衙^{かんが}地区では第III期あるいは第IV期を基本としてきた。これは、その地区の特徴を最も良く示す遺構群を表現しようとした結果である。実務官衙として最初に整備した六月坂地区では、第III期と第IV期の建物跡の重複状況を古い建物跡を部分的に示すことによって表現しようとしたが、理解が難しいとの判断があり、その後はこの手法を採っていない。

建物の
重複表示と
その劣化
(六月坂地区)

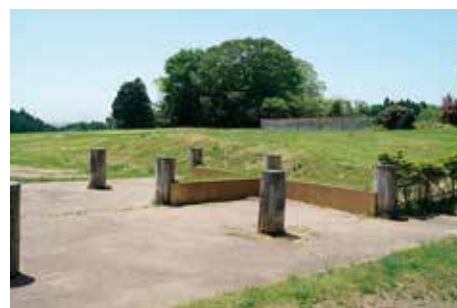
当初に整備を実施した地区では、長い年月の経過により建物跡の表示等に劣化が生じているものも多い。特に六月坂地区でそれが目立つ。また、大畑地区の官衙北門にも柱の腐朽が見られる。

大畑地区
北門表示
柱の腐朽

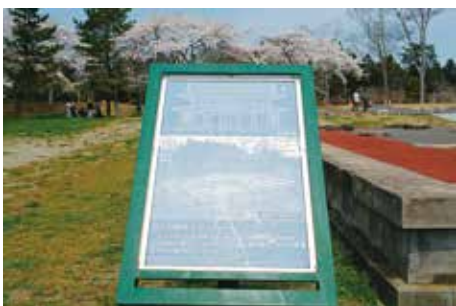
案内板・説明板・標識は、基本的に各地区の整備時に設置してきた。しかし、設置後年月を経るうちに、材料の劣化やいたずら等により、来訪者の利便に供する目的が果たせないものが生じている。平成9年度には劣化・破損したものの修理を実施し、平成17年度には、史跡東半部において改めて全体の配置計画を検討し、これらの新設あるいは全面的改

説明板の劣化
(政庁正殿)

修を行った。しかし、説明板等の印刷面の耐候性は5年強であり、特に日射が強い場所では再び劣化が進んでいる。今後も、主要な動線沿いにあるものを優先しつつ、劣化の程度に応じて修繕を行っていく必要がある。
