## 成果2 檻について

# 多賀城跡

平成27年  
第88次発掘調査現地説明会  
11月7日（土）午前10:00～

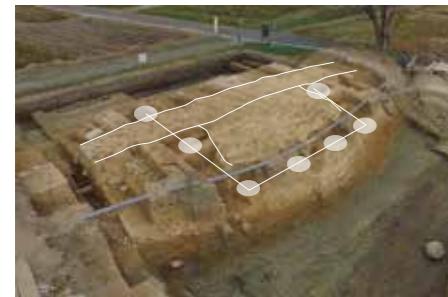
▲ 土壇と櫓1（南西から）

櫓1は東西3間(6.4m)、南北2間(5.6m)の建物で、築地塀をまたいで建てられています。南側では東西6.6m以上、南北4.2mの土壇の上に造られており、土壇に3時期の変遷があることから、建物も2回建て替えられたと考えられます。建物の柱は最も新しい3時期目が礎石式、2時期目は掘立式の構造で建てられています。最初の建物の柱構造はまだ不明ですが、そのときの土壇が築地塀脇の最も古い平坦面の上に造られていることから、第Ⅱ期以前に築地塀が造られたときに櫓も一緒に建てられたことがわかりました。第Ⅱ期以前の櫓はこれまで外郭東辺では見つかっていましたが、今回の調査で南辺にあることが判明しました。

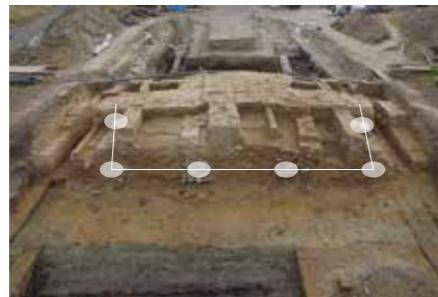
▲ 櫓2の礎石と根石（北から）

櫓2は東西3間(9.6m)、南北1間(2.1m)以上の礎石式の建物で、3回目の嵩上げ整地の上に建てられています。築地塀の北側のみで礎石とその根石が見つかっており、南側を築地塀の上に乗せる構造の櫓とみられます。2ヶ所に残る礎石は長さ60~70cmの上面が平らな石で、そのうちの1つには柱を立てる位置の目印として十字の線が刻まれています。古代東北の城柵遺跡で今までに見つかった櫓は掘立式の建物でしたが、今回多賀城で初めて礎石式の櫓がみつかりました。

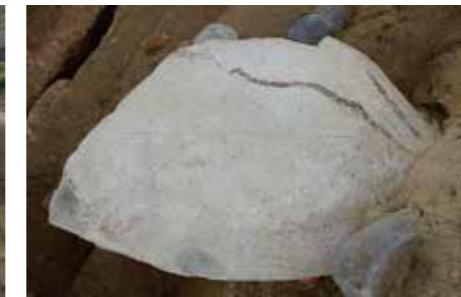
▲ 稽石に刻まれた十字線（南東から）

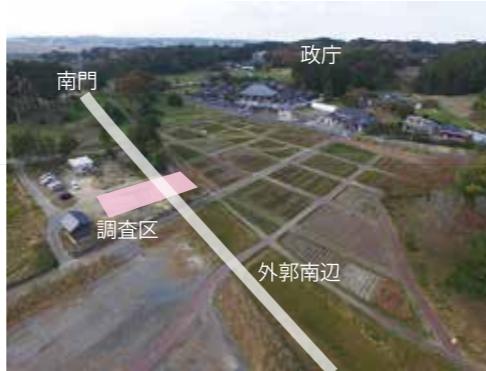
▲ 調査区遠景（南東から）

南から沢が入り込む地形を横断する形で、外郭南辺が東西に延びています。

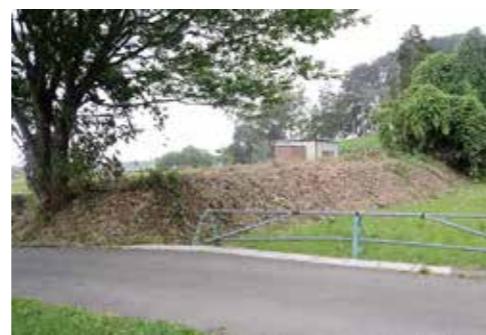
▲ 調査前状況（北東から：7月撮影）

当時の名残が土壙状の高まりとして残っていました。城内でも築地が最も良く残っている箇所の1つです。

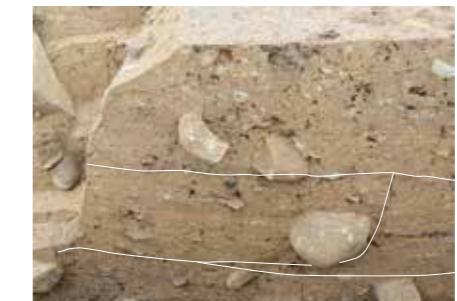
▲ 築地本体の断面（西から）

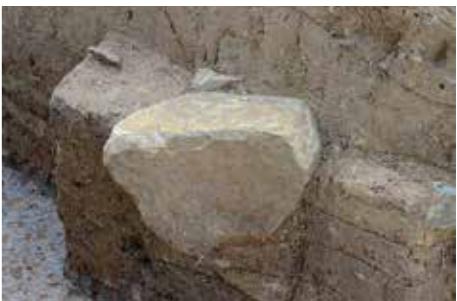
▲ 寄柱の礎石（北東から）

築地塀を長さ 15m にわたって検出するとともに、築地塀に取り付く櫓を発見しました。また、築地塀に関わる施設として、土台となる基礎盛土、犬走りを含む築地塀両脇の嵩上げ整地や寄柱の礎石、櫓に関わる施設として土壙が見つかりました。土壙状の高まりから築地塀

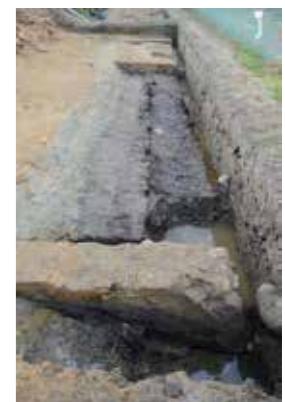
▲ 北側の材木列（東から）  
土留めとして使われました。
