# 多賀城跡

第100次調査現地説明会  
令和6年11月2日(土)  
午前10:30～12:00  
宮城県多賀城跡調査研究所

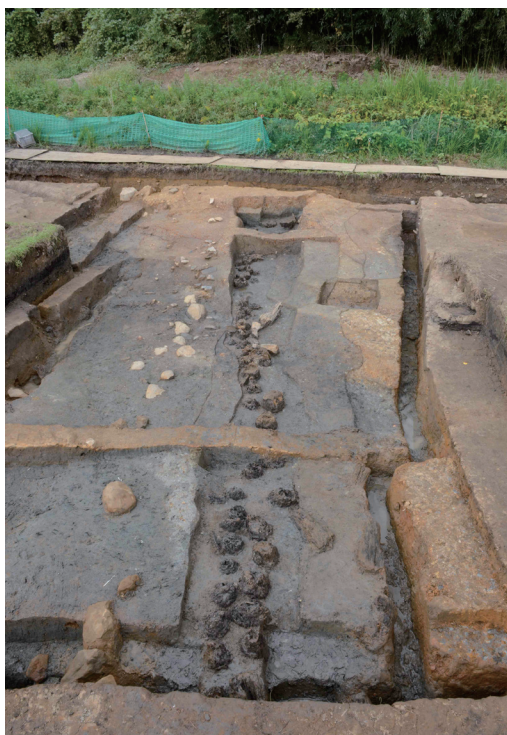
材木堀を南北約9m分確認しました。少なくとも以前の調査でみつかったA・B・C期に対応する3時期の変遷があり、さらに古くさかのぼる可能性がある遺構もみられます。最も良く残っているC期でみると、直径20数cmの柱材が布掘状(溝状)掘方の中に密接に立て並べられており、柱材は最も長いもので60cm以上あります。

写真4 材木堀(南から)

年代は、C期の柱材を立てるために埋められた土の中に灰白色火山灰が混入していることから、火山灰降下(10世紀前葉)以降に作り直されていることがわかります。これより古いB期は9世紀後半頃、A期は9世紀前半頃、と考えられます。

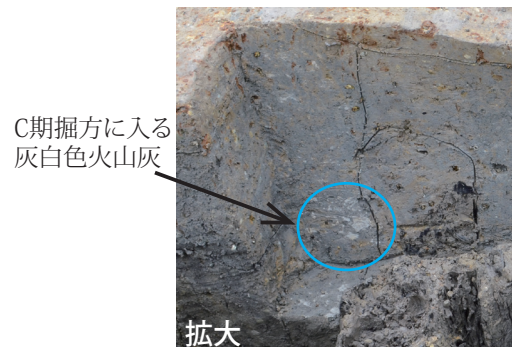
写真5 材木堀掘方の断面(南から)

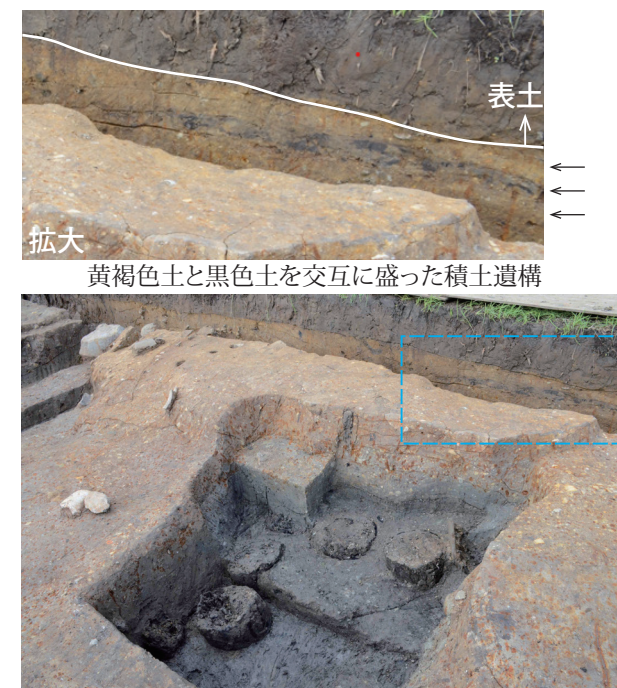
黄褐色土と黒色土を交互に盛り土する積土遺構を確認しました。調査区の北端で南北約0.8m分検出しており、門に向かってさらに北側にのびるとみられます。東西幅は約3.0m、厚さは約0.4mです。材木堀と門の間に造られた区画施設の一部と考えられます。

材木堀の北端と積土遺構の南端が接する部分では、東西方向に並ぶ5本の柱材を確認し、材木堀と「T」字状に取り付いています。より詳しい構造や変遷については検討中ですが、この地点が低地部と丘陵部の構造の変換点であることが分かりました。

写真6 積土遺構と東西に並ぶ柱列(南東から)

b区で、材木堀と積土遺構を確認しました。これまでの成果と合わせて低地部の材木堀は約250m以上伸びていること、その北端は「T」字状に積土遺構に取り付くことが分かりました。外郭西辺は低地部と丘陵部で異なる工法を用いており、今回の調査地点がその変換点であることが分かりました。外郭区画施設の変換点を見つけたのは城内では初めてのことです。

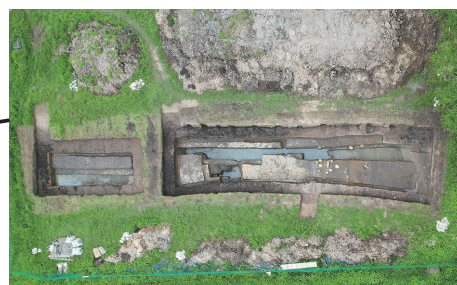
小河川状の自然堆積が場所を移しながら流れていた場所であることがわかりました。区画施設は発見されず、低地部では、これまで見つかった材木堀の城内側には区画施設が構築されていない可能性が高まりました。

写真8 調査区全景(上が北)
