成果2 ^{りよくゆうとうき りんか わん} 緑釉陶器の輪花埴について

多賀城跡

第92次調査現地説明会
 平成30年11月3日（土）
 午前10：30～

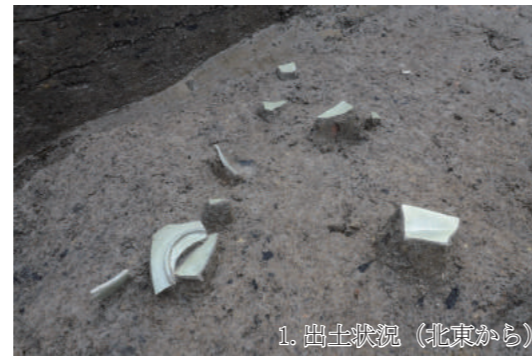
多賀城跡出土品のうち最も残りが良い緑釉陶器で、口縁部にある4つの切り込みで花びらを表現した4輪花の埴です。内面には横と上からみた蓮の花が丁寧に描かれています。大型品で写実的な装飾性に富む全国でも十指に入る優品です。その特徴から尾張国（現在の愛知県）の猿投窯で、9世紀前半に生産されたと考えられます。平安京の冷然院（讓位した嵯峨天皇の御所）や、平安宮で出土したものと同格の高級食器です。

律令国家における陸奥国府多賀城の重要性や、五万崎地区官衙の格式の高さを示す出土品であるとともに、五万崎地区官衙の機能を考える上で貴重な資料です。

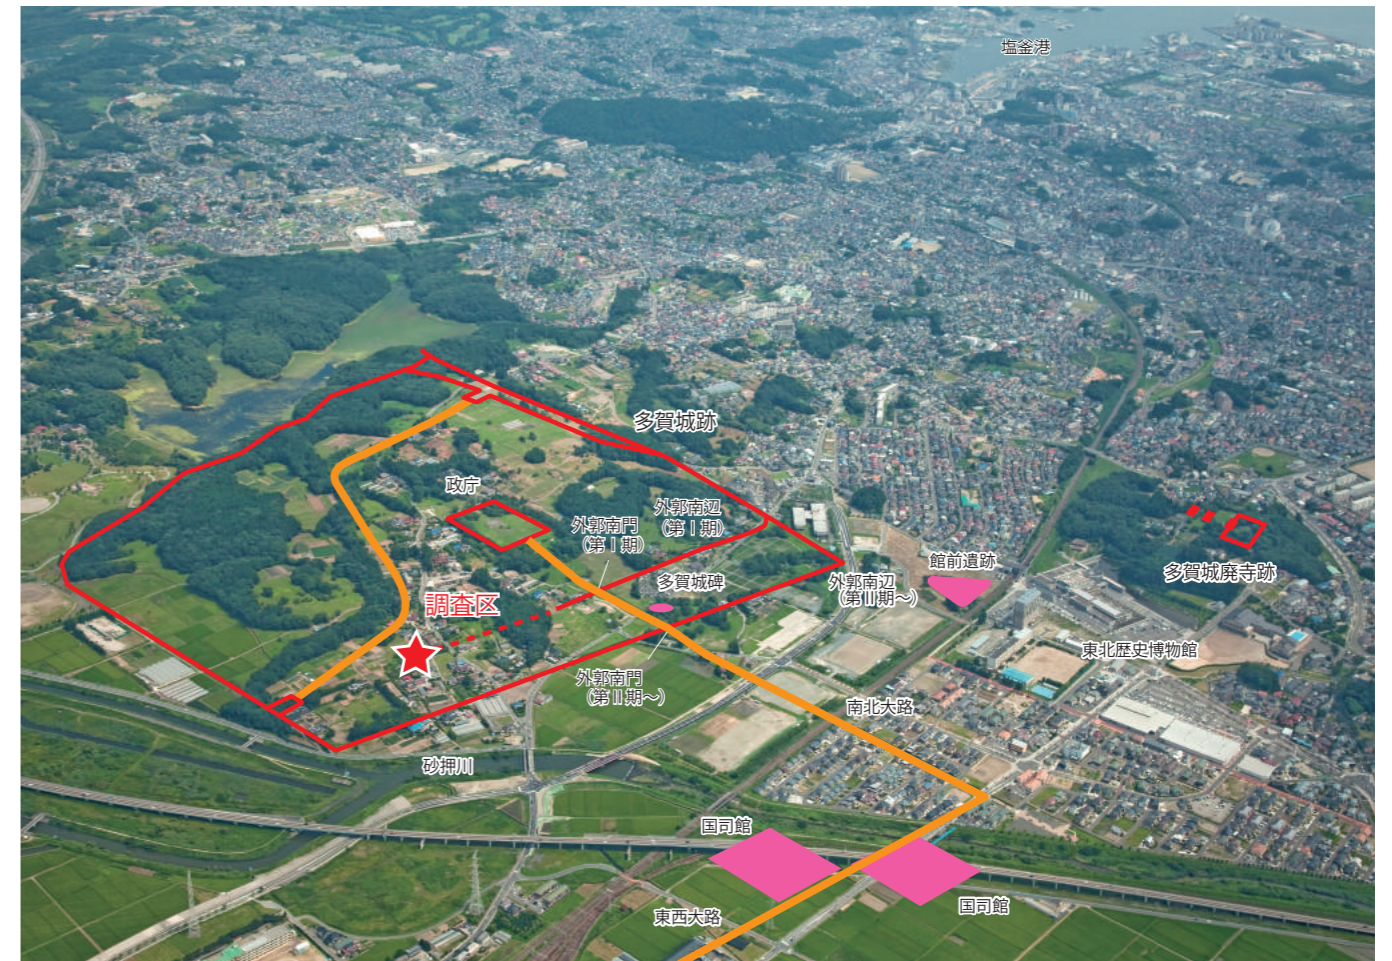
図版1 多賀城跡と調査区の位置（南西から）

宮城県多賀城跡調査研究所では昭和44年以来、特別史跡多賀城跡の発掘調査と環境整備を継続して行なっています。近年は多賀城の南の区画施設（外郭南辺）の調査を進めており、今年度は第92次調査として、五万崎地区で調査を実施しています（図版1・2）。

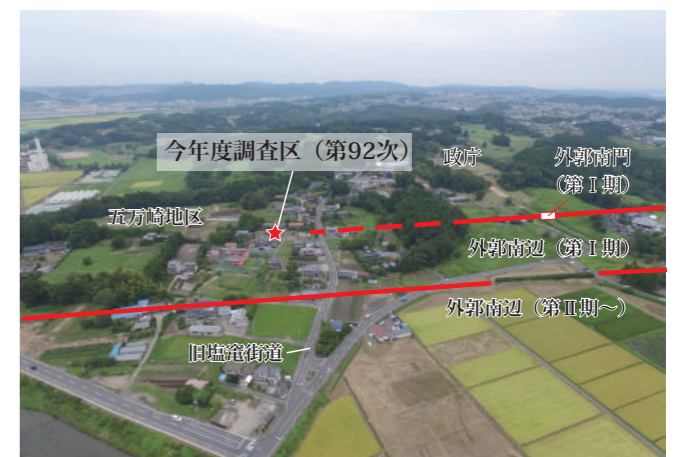
図版2 政庁・外郭南門と調査区の位置（南から）

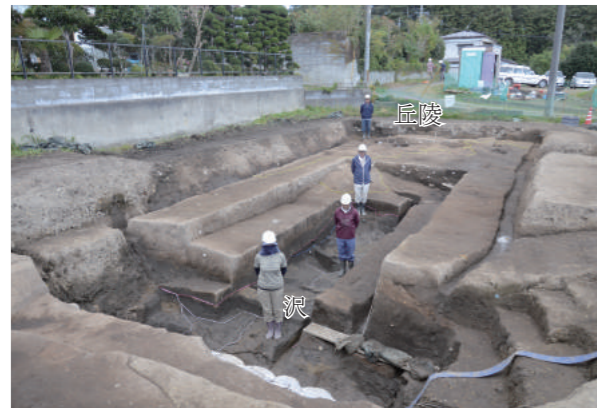
1. 丘陵と沢の高低差 (南西から)

図版4 沢と遺構
