# 旧遠田郡役所庁舎について

西 松 秀 記 (東北歴史博物館)

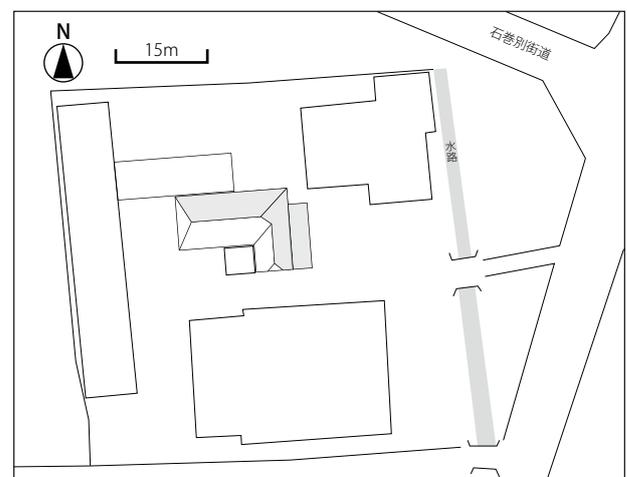
図1 配置図

敷地は遠田郡涌谷町の中心部、石巻別街道沿いに位置し、庁舎は当時と変わらず敷地中央に東面して建つ【図1】。

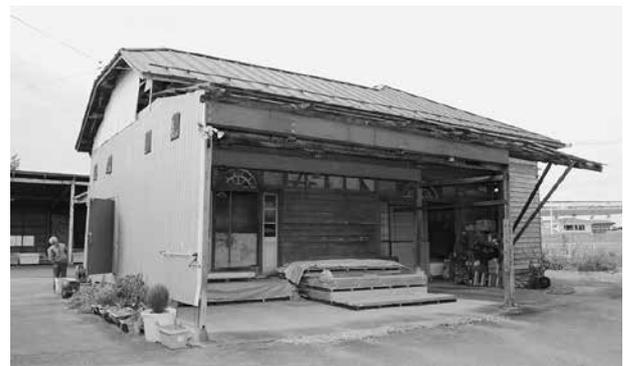
図2 東側外観

屋根は寄棟造鉄板葺、外壁は下見板張りで、西側および南側の一部には鉄板を張る【図2・3】。下見板の表面には塗装が残るが、経年により劣化・変

色しており、色は不明である<sup>3)</sup>。軒下には木製の蛇腹が巡る【図4】。

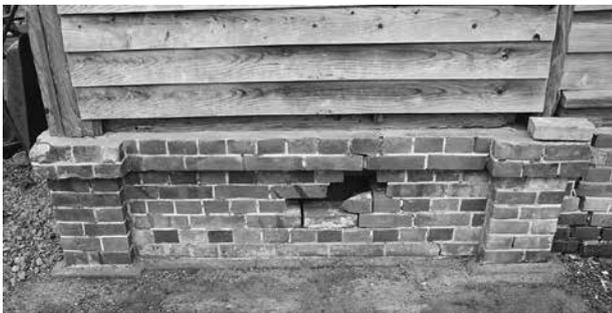
図5 煉瓦積み基礎（北東部分）

基礎は稲井石の上にイギリス積みの煉瓦（寸法215～225mm×105～111mm×58～61mm）一枚積みとし、上げ下げ窓の下に換気口を設ける。8段の煉瓦のうち上2段がせり出し、柱の直下のみさらに突出する【図5】。なお今回調査した限りでは、煉瓦の製造所を示す刻印は確認できなかった<sup>4)</sup>。

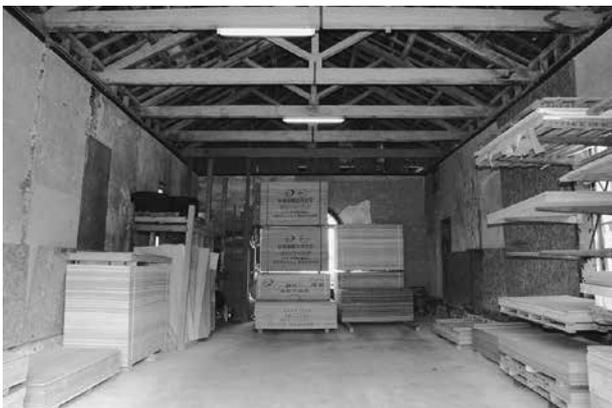
図8 内観（西から東方向を見る）

建物内部は木舞下地の上に漆喰を塗る【図8】。

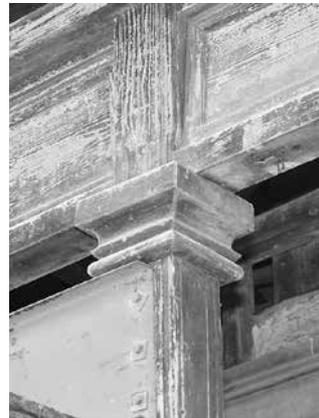
図6 正面柱頭

煉瓦基礎の上に木製土台を置く。正面の柱は杉の柁目材で、内丸面を施す。内2本は資材搬入のために柱頭から下が切断されており、柱脚は全てコンクリート基礎に緊結する。柱頭は柱の表面に四方から釘打ちされており、非構造材である。形状は社寺建築にみられる大斗を基本としながら、洋風にアレンジしたように見受けられる【図6・7】。

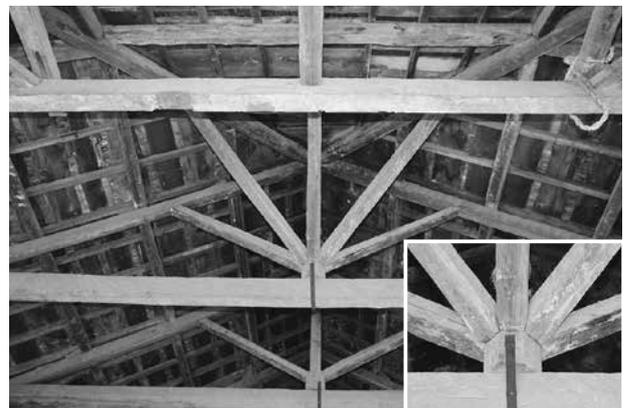
図10 西側妻の小屋組  
（右下は真東下部の拡大）

小屋組はキングポストトラスで、部材には手斧痕が見られ、全て当初材と考えられる。東西の妻では、5本の方杖で寄棟造の屋根を支える点が特徴的である【図10】。

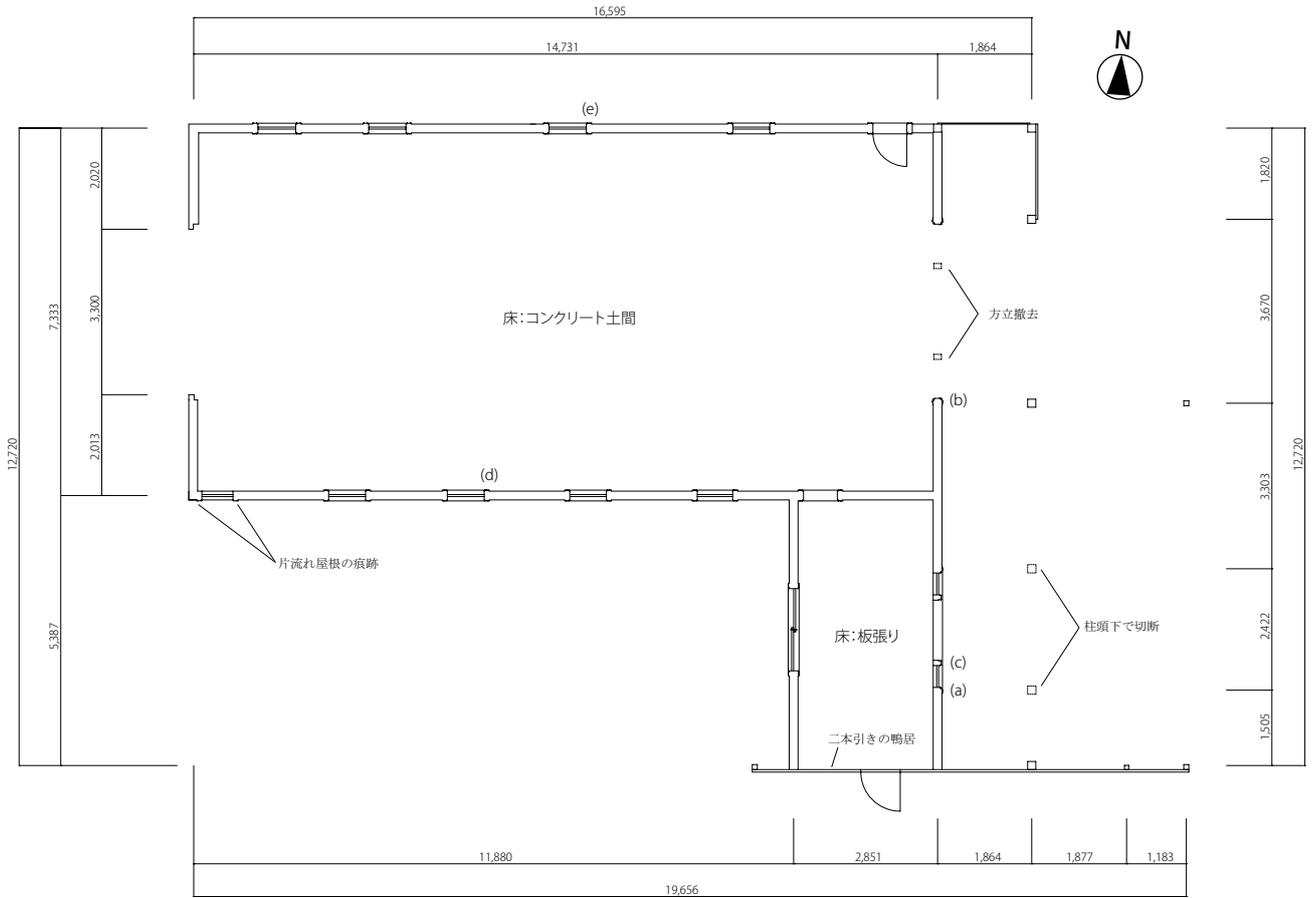
図9 現状平面図  
(アルファベットはモルディングの調査箇所を示す)

建材を保管する東西に広い室の南側に、扉を介して小規模な室が接続する、L字型の平面形式となっている【図9】。なお、倉庫として利用するために間仕切り壁・天井が全て撤去され<sup>5)</sup>、床も南側の室を除いてコンクリート土間に改変されている。

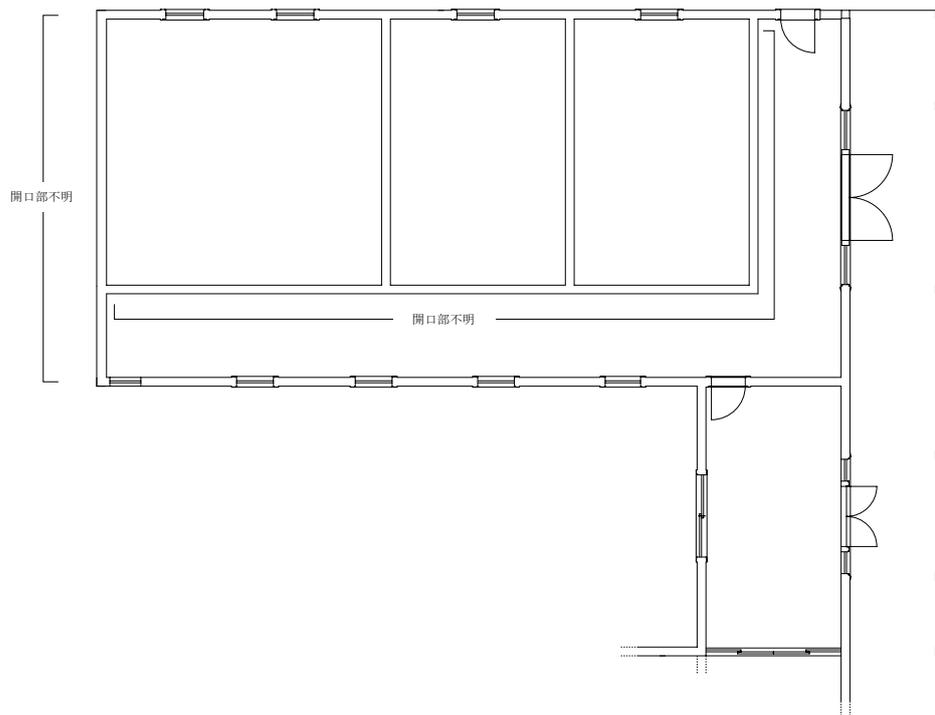
図11 復元平面図 (推定)

軸組や壁の痕跡をもとに右翼部分の平面を復元すると、北側に3室が並び、室に沿ってL字型に廊下を巡らせる形式だったことがわかる【図11】。なお、西端の室のみ天井・建具枠のモルディングの色が異なり、面積も大きいことから、他の2室とは用途・性格の異なる部屋だったことが推察される。

別の古写真<sup>7)</sup>を見ると中央部分の屋根に擬宝珠が確認できるため、屋根の形状は宝形造で、平面形式は正方形だったと推測される。正面の柱間は、中央の二階建て部分が三間、左右の平屋が各五間の計十三間であった。前面一間をベランダとして、二階建て部分の中央に起り屋根の車寄せを張り出す。現在残る部分は右翼の平屋にあたり、屋根形状が現状と変わらないため、二階建て部分の左右にL字型の平屋が接続する、左右対称の平面形式だったと考えられる。聞き取りによると、昭和25年頃に道路を挟んで東側にあった産婦人科に左翼部分を曳家したという。二階建て部分はその後に解体されたが、時期は不明である。

「間数」がどの部分を指すのか不明だが、現存する右翼部分はベランダも含めると東西の幅が九間で、「階下」=一階の記録と一致する。「階上」=二階の間数は、「合計」の間数が十間であることから、張り出した車寄せを示すのであろう。すなわち、この「間数」は東西方向の規模を示したものと考えられ、大正5年から現在まで変わっていないことがわかる。

次に「坪数」を見ると、「階上」は20坪、「階下」は99坪2合である。ベランダも含めた右翼の実測値は44坪4合で、左右対称の平面形式と仮定すると中央部は10坪2合となる。二階に比べて著しく小さいことから、「坪数」は壁面で囲まれた部分の面積を示したものと考えられる。右翼のベランダを除いた実測値は37坪2合で、左右対称とすれば残りは25坪となる。このことから、庁舎は中央部と左右翼からなり、①中央部背面に平屋が接続する、②中央部は上下が同規模で、左右翼の内側に平屋が接続する<sup>9)</sup>、③中央部・左右翼ともに平屋が接続する、という三つの平面形式が考えられる。

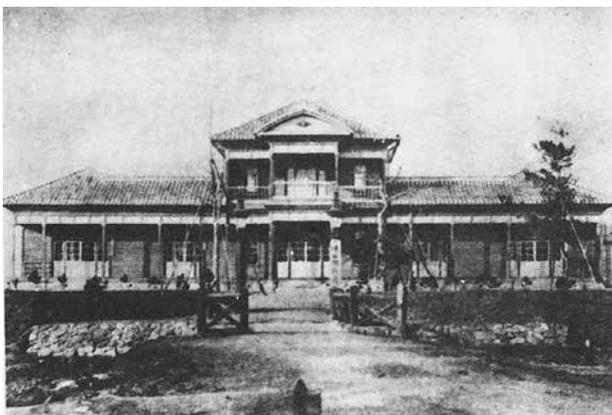
図12 明治19年落成当時の古写真  
 (『遠田郡誌』より引用)

まず明治19(1886)年の落成当時・大正9(1920)年10月の古写真を見ると、当初の屋根は瓦葺で、外壁は現在と同じく下見板張りだったことがわかる【図12・13】。開口部に見られるアーチ形や柱頭の飾り、軒蛇腹など、洋風の意匠を採り入れた、いわゆる下見板系の擬洋風建築<sup>6)</sup>である。

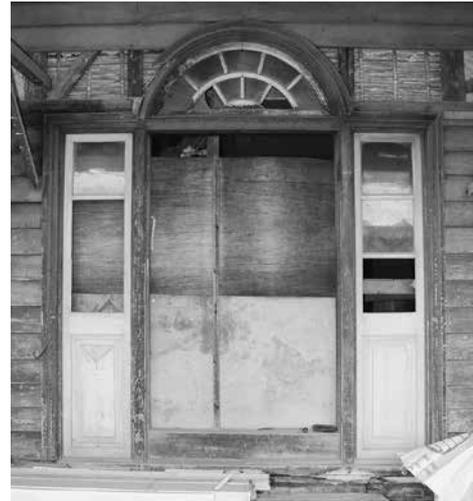
図14 正面左側扉

旧遠田郡役所庁舎においても、建具枠に当初材と判断できるモールディングがみられたため【図14・15】、可能な範囲で実測調査を行い、上記の傾向について検証した。

初めに正面に設けられた出入口2か所のモールディングを見てみよう【図16(a)・(b)】。寸法は異なるものの、形態は同一の構成をとる。一木から木取りされた部分は「直角の角」・「直線」・「丸い突出」・「直線」・「匙面」が続き、さらに方立に「直角の角」・「丸い突出」が施される。開口部の幅が右側扉の方が広いことから、モールディングの寸法もこれに合わせたものと考えられる。中央の方立には左右対称のモールディングが直接施される【図16(c)】。

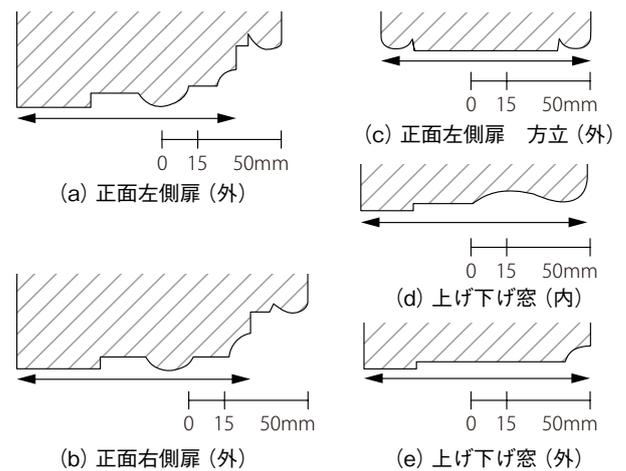
図16 建具枠のモールディング

次にその他の建具のモールディングを見ると、建具の種類に関係なく、建物の内部と外部で二種類のモールディングが使い分けられていた。まず内部のものは、「直角の角」・「直線」・「S字」が続く形態である【図16(d)】。この形態は、旧鶴岡警察署庁舎(山形県鶴岡市、明治17年)、旧鶴岡警察署大山分署(山形県鶴岡市、明治18年)のモールディングに類似する部分があり<sup>11)</sup>、同時期の建築である点にも注意したい【図17・18<sup>12)</sup>】。

次に外部のものは、「直角の角」・「直線」・「匙面」が続く形態で、内部と比べると簡素である【図16(e)】。建物内外でモールディングを使い分ける事例は、宮城県内では旧登米警察署庁舎(宮城県登米市、明治22年)があり、こちらは内部に直線で構成する簡素な形態のモールディングが採用されている。

(矢印は一木から木取りされた範囲を示す)

- ・正面扉外部とその他建具の内部では、「丸」や「S字」など曲線を用いた形態を示す
- ・その他建具の外部では、直線を用いた簡素な形態を示す
- ・その他建具では、建物の内部と外部で意匠を区別する
